DEPARTAMENTO:	Guatemala	MUNICIPIO:	San José Pinula
NOMBRE DEL ESTABLECIMIENTO:	INEB DE TELESECUNDARIA	DIRECCIÓN DEL ESTABLECIMIENTO:	Lote 41 Sector 1 Aldea Contreras
CÓDIGO DEL ESTABLECIMIENTO:	01-03-7515-45	FECHA:	31/10/2024

# REGISTRO FOTOGRÁFICO PROGRAMA DE MANTENIMIENTO DE EDIFICIOS ESCOLARES PÚBLICOS

PRA-FOR-123  
Versión 1

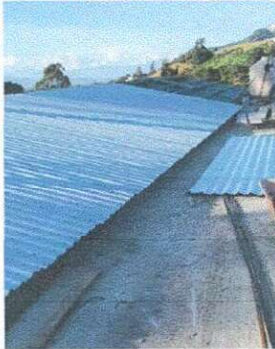
Foto1: Instalación de cubierta de lámina, lámina acanalada calibre 28 por lámina con troquelada aluzinc calibre 26

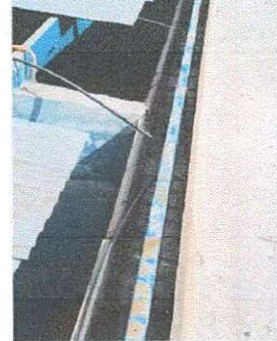
Foto 2: Fundición de canaleta

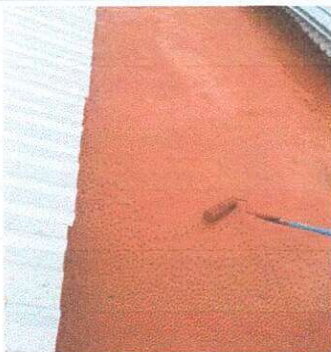
Foto 3: Impermeabilizando la losa y la canaleta fundida

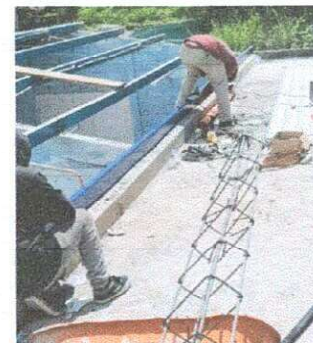
Foto 4: Sustituyendo la costanera en mal estado

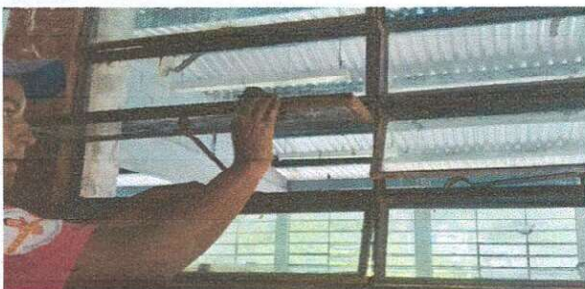
Foto 5: Sustituyendo ventanas de vidrio

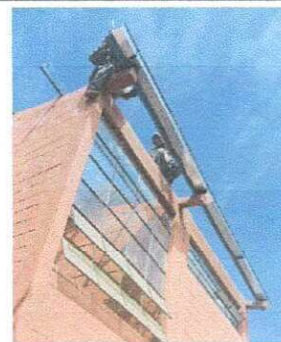
Foto 6: Instalando canal y bajada pluvial

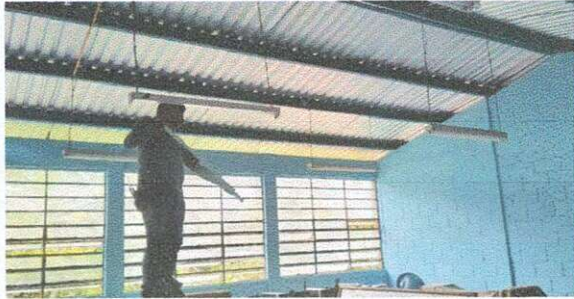
Foto 9: Instalando tubos Led
