SITUACIÓN DEFICIENCIAS DETERMINADAS PREVIO DURANTE POSTERIOR

DEPARTAMENTO:	GUATEMALA	MUNICIPIO:	SAN JOSE PINULA
NOMBRE DEL ESTABLECIMIENTO:	EOUM NO.850 JV	DIRECCIÓN DEL ESTABLECIMIENTO:	1RA. CALLE 8-36 ZONA 2
CÓDIGO DEL ESTABLECIMIENTO:	01-03-8000-43	FECHA:	30/09/2024

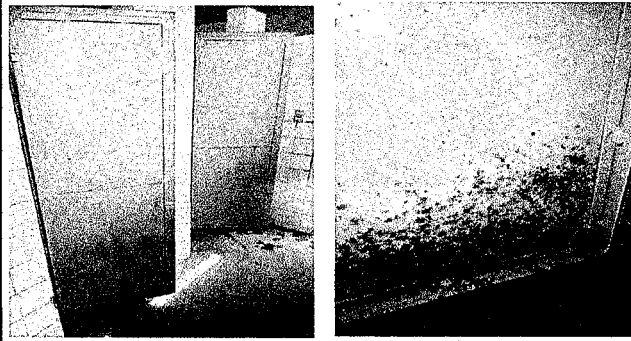
Reparación de puertas de baños de niños dañadas por la corrosión provocadas por la humedad, sustitución de tubo y pintura a doble capa.

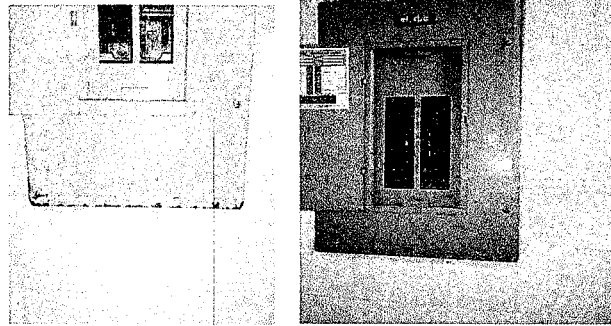
Cambio de cajas y Flipones en mal estado dañadas por la humedad.

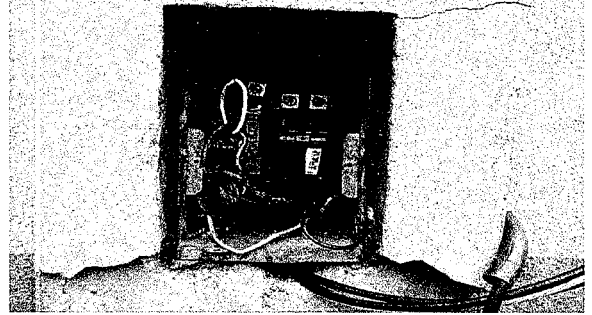
caja central de dos flipones, cambio de cableado electrico y caja de circuitos.

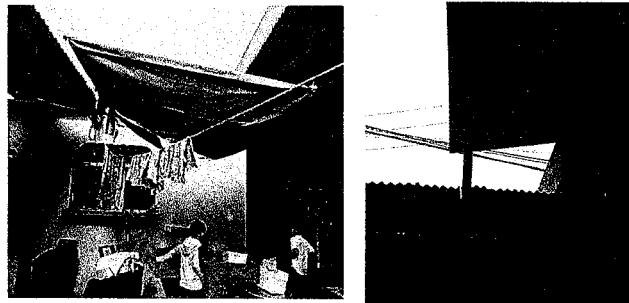
Cambio de techo por laminas quebradas y dobladas por los vientos, se cambiará y se completará para evitar que la lluvia llegue a estas importantes áreas.

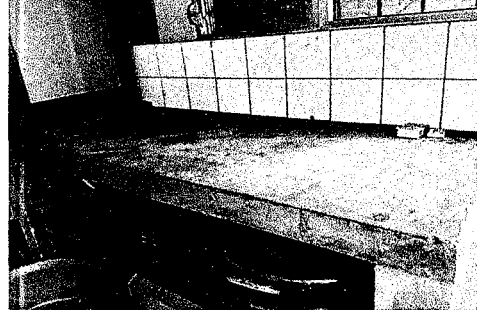
Top de cemento dañado: construcción de top de cemento y forrado de azulejo por estar gretado
