REGISTRO FOTOGRÁFICO DE SEGUIMIENTO Y MONITOREO A INTERVENCIÓN

DEPARTAMENTO:	GUATEMALA	MUNICIPIO:	SAN JOSÉ EL GOLFO
NOMBRE DEL ESTABLECIMIENTO:	INEB NITO PALENCIA MAYEN	DIRECCIÓN DEL ESTABLECIMIENTO:	4TA. CALLE 3-01 ZONA 1
CÓDIGO DEL ESTABLECIMIENTO:	01-04-0002-45	FECHA DE LA INSPECCIÓN:	3/07/2024

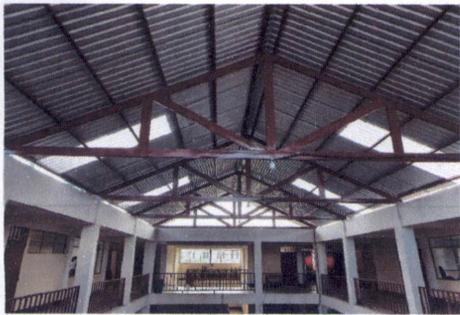
FOTO 1: INSTALACIÓN DE LÁMINA TROQUELADA ALUZINC CALIBRE 26

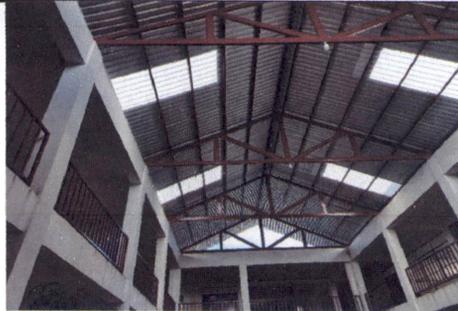
FOTO 2: INSTALACIÓN DE ESTRUCTURA DE SOPORTE DE METAL

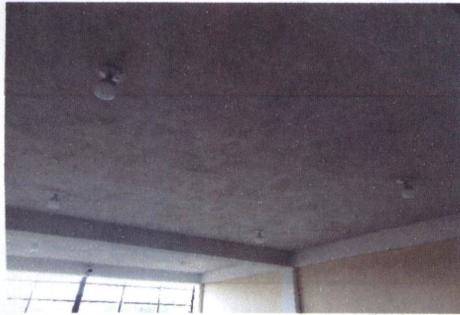
FOTO 3: SUSTITUCIÓN DE FOCOS AHORRADORES EN PRIMER Y SEGUNDO NIVEL

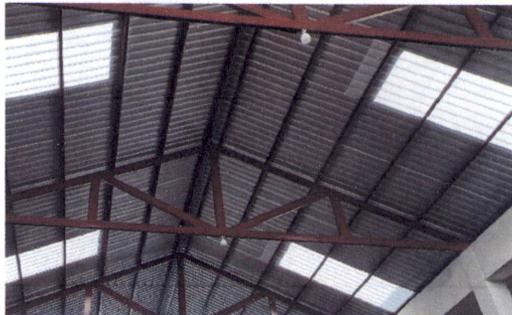
FOTO 4: SUSTITUCIÓN DE PLAFONERAS, SUSTITUCIÓN DE FOCOS AHORRADORES Y SUSTITUCIÓN DE DUCTO Y CABLEADO ELÉCTRICO

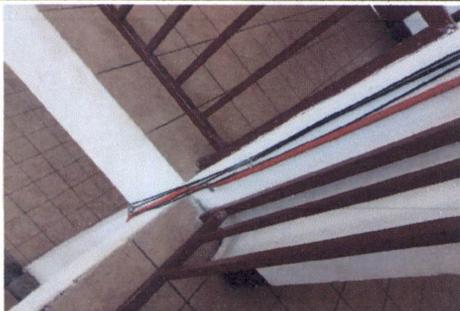
FOTO 5: SUSTITUCIÓN DE DUCTO Y CABLEADO ELÉCTRICO

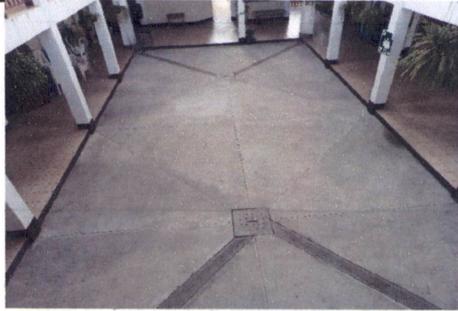
FOTO 6: TRABAJO EXTRA DE MEJORAMIENTO DE DRENAJE DE AGUA PLUVIAL EN PATIO
