SITUACIÓN DEFICIENCIAS DETERMINADAS PREVIO DURANTE POSTERIOR

DEPARTAMENTO:	GUATEMALA	MUNICIPIO:	SAN JOSÉ DELGOLFO
NOMBRE DEL ESTABLECIMIENTO:	EODP Anexa a EORM San Antonio El Angel	DIRECCIÓN DEL ESTABLECIMIENTO:	Calle Principal, AldeaSAN Antonio El Angel
CÓDIGO DEL ESTABLECIMIENTO:	01-04-0015-42	FECHA:	30/08/2024

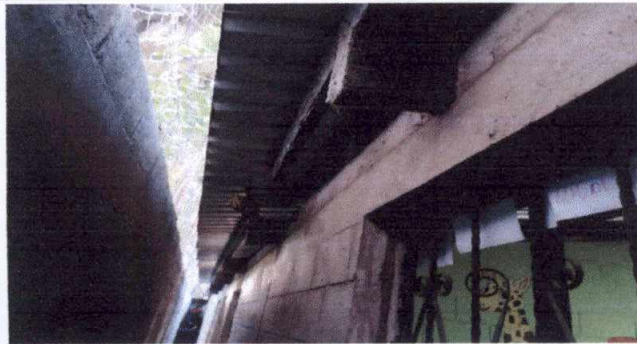
Foto 1: Sustrucción de estructura de madera por metal

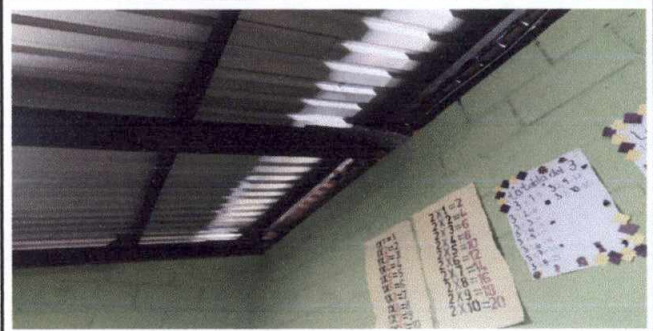
Foto 2: Sustrucción de estructura de madera por metal

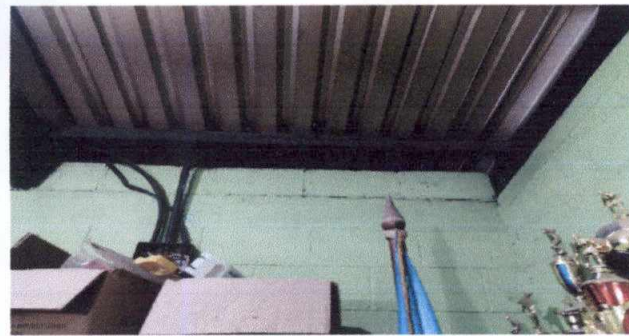
Foto 3: Sustrucción de lámina por lámina troquelada

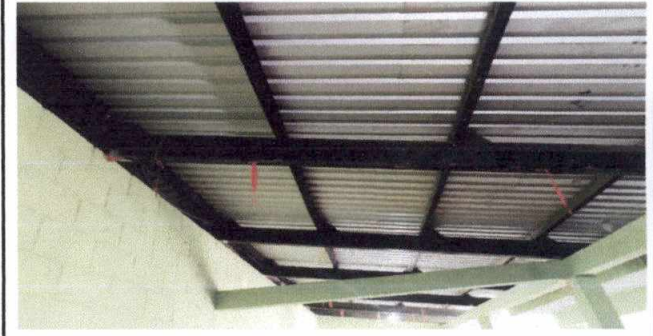
Foto 4: Sustrucción de lámina por lámina troquelada

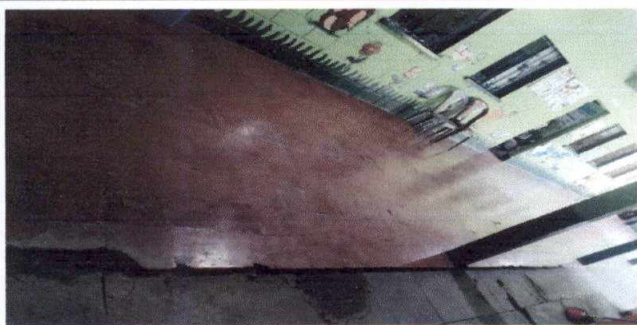
Sustrucción de piso de cemento por piso cerámico

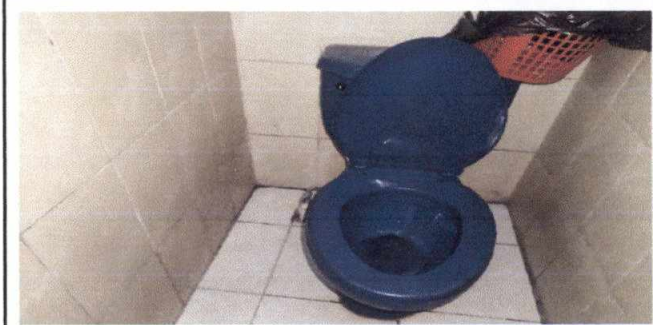
sustrucción de inodoros malos
