REGISTRO FOTOGRÁFICO DE SEGUIMIENTO Y MONITOREO A INTERVENCIÓN

| NOMBRE DEL ESTABLECIMIENTO: | EODP ANEXA A EORM ALDEA SAN ANTONIO EL ANGEL | DIRECCIÓN DEL ESTABLECIMIENTO: | CALLE PRINCIPAL ALDEA SAN ANTONIO EL ANGEL |
| CÓDIGO DEL ESTABLECIMIENTO: | 01-04-0015-42 | FECHA DE LA INSPECCIÓN: | 9/12/2024 |

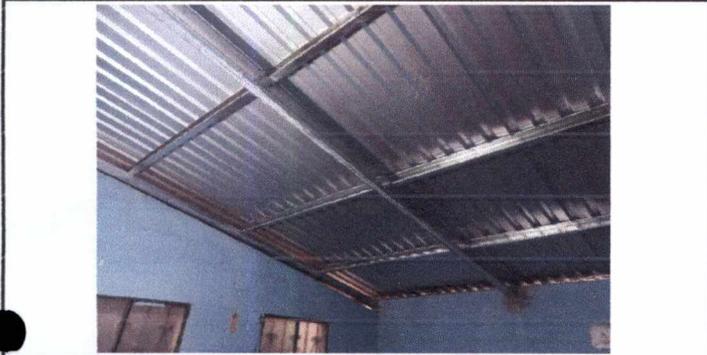
FOTO 1: SUSTITUCIÓN DE ESTRUCTURA Y LAMINA

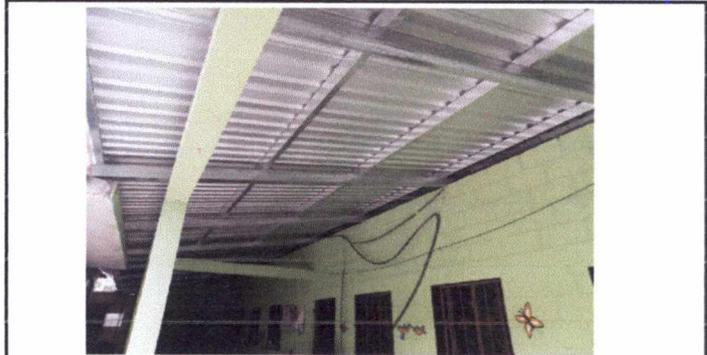
FOTO 2: SUSTITUCIÓN DE ESTRUCTURA Y LÁMINA

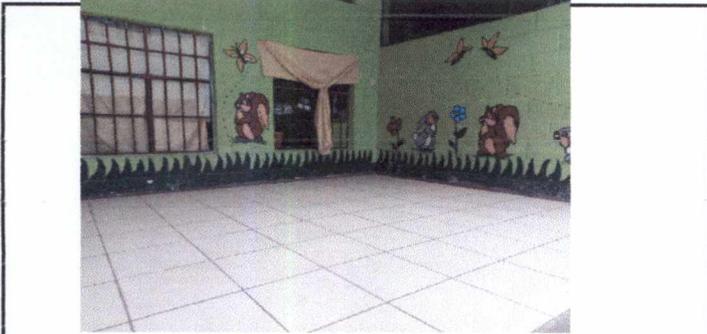
FOTO 3: SUSTITUCIÓN DE PISO POR PISO CERÁMICO

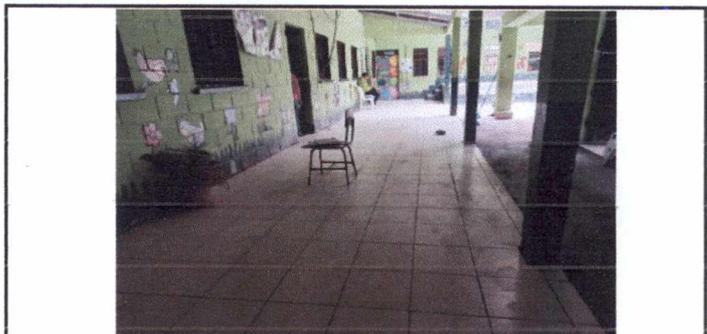
FOTO 4: SUSTITUCIÓN DE PISO POR PISO CERÁMICO

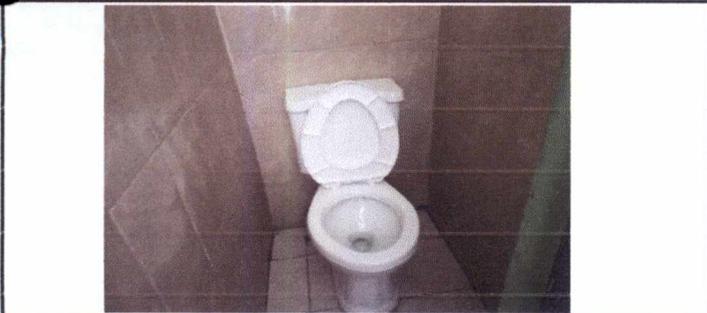
FOTO 5: SUSTITUCIÓN DE INODOROS

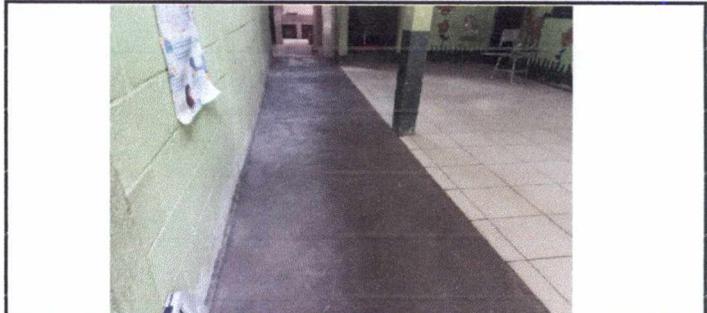
FOTO 6: FUNDICIÓN DE TORTA DE CONCRETO
