REGISTRO FOTOGRÁFICO DE SEGUIMIENTO Y MONITOREO A INTERVENCIÓN

DEPARTAMENTO:	GUATEMALA	MUNICIPIO:	SAN JOSÉ EL GOLFO
NOMBRE DEL ESTABLECIMIENTO:	EODP CARLOS MIGUEL CARRANZA RODRIGUEZ	DIRECCIÓN DEL ESTABLECIMIENTO:	2AV. ZONA 1 COLONIA SANTA LUISA
CÓDIGO DEL ESTABLECIMIENTO:	01-04-1312-42	FECHA DE LA INSPECCIÓN:	3/07/2024

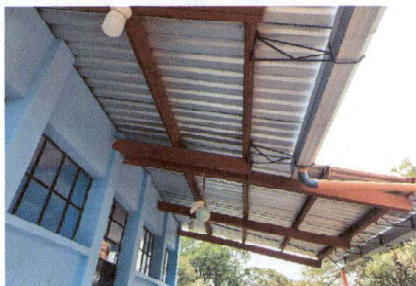
FOTO 1: SUSTITUCIÓN DE LÁMINA POR LÁMINA TROQUELADA ALUZINC CALIBRE 26 EN DOS AULAS Y DIRECCIÓN

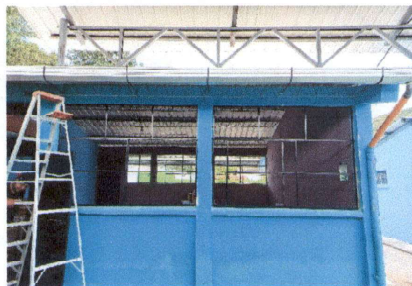
FOTO 2: MEJORAMIENTO DE VENTANA DE METAL POR VENTANA CORREDIZA

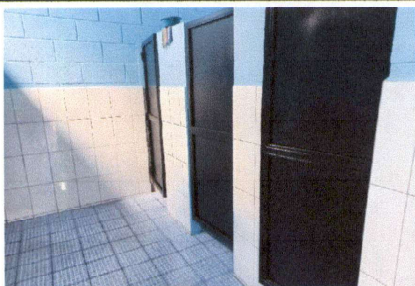
FOTO 3: MANTENIMIENTO DE PUERTAS DE SERVICIOS SANITARIOS

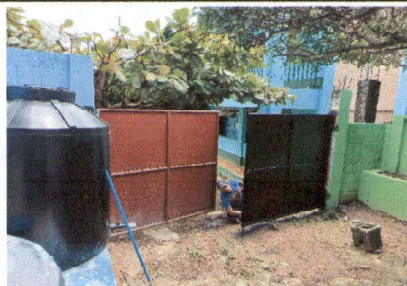
FOTO 4: MANTENIMIENTO A PORTÓN CON UN AVANCE DEL 50%

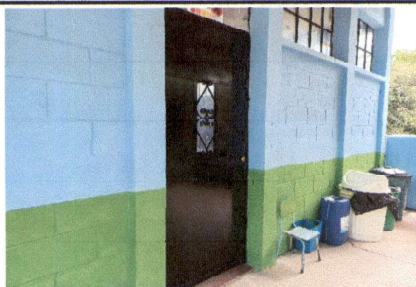
FOTO 5: MANTENIMIENTO A PUERTAS DE METAL.

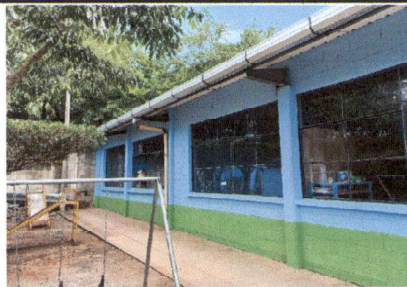
FOTO 6: SUSTITUCIÓN DE CANAL DE METAL.
