SITUACIÓN DEFICIENCIAS DETERMINADAS PREVIO DURANTE POSTERIOR

DEPARTAMENTO:	Guatemala	MUNICIPIO:	Palencia
NOMBRE DEL ESTABLECIMIENTO:	Escuela Oficial Rural Mixta JM Caserío Las Pitas	DIRECCIÓN DEL ESTABLECIMIENTO:	Caserío Las Pitas, Aldea El Paraiso.
CÓDIGO DEL ESTABLECIMIENTO:	01-05-0007-43	FECHA:	08 de agosto de 2024

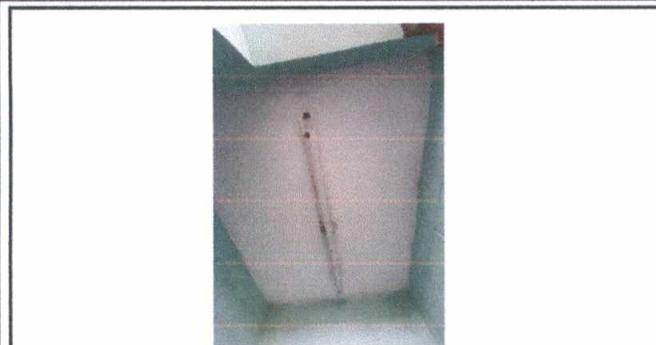
Foto 1: Sustitución de candelas dañadas por focos de mejor calidad. Esto en los baños.

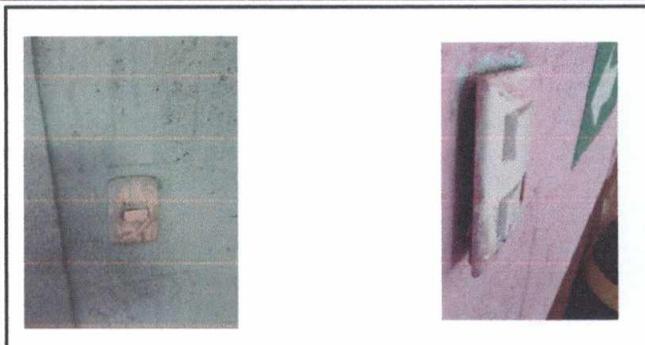
Foto 2: Sustitución de interruptores simples e interruptores dobles por otros de mejor calidad. Algunos están dañados. Esto es en todo el plantel educativo.

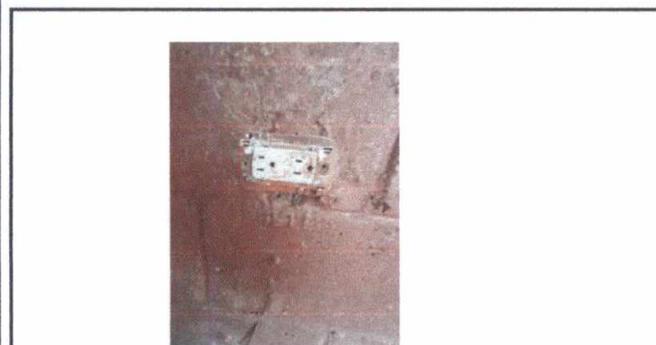
Foto 3: Sustitución de tomacorrientes por otros de mejor calidad de todo el plantel educativo.

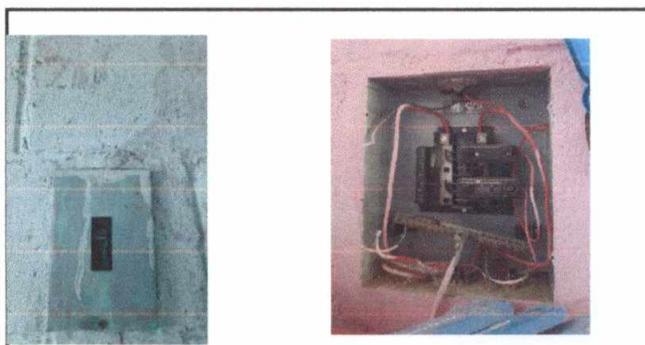
Foto 4: Sustitución de tablero en mal estado juntamente con sus flipones, esto en la primera aula al ingresar a la escuela. Reparación de tablero de la cocina y sustitución de flipón.

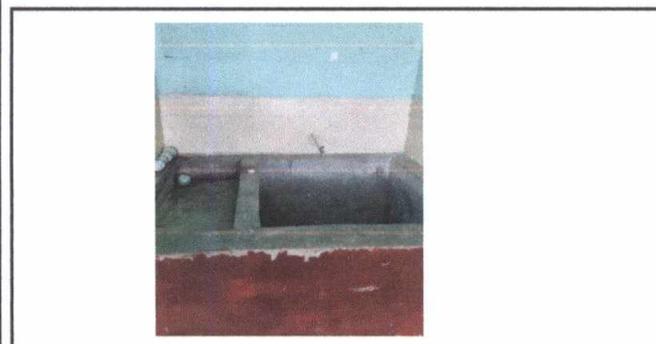
Foto 5: Demolición de pila dañada. Se ha intentado reparar en varias ocasiones y siempre se queda sin agua. También se ha vuelto en un peligro para los estudiantes pequeños.

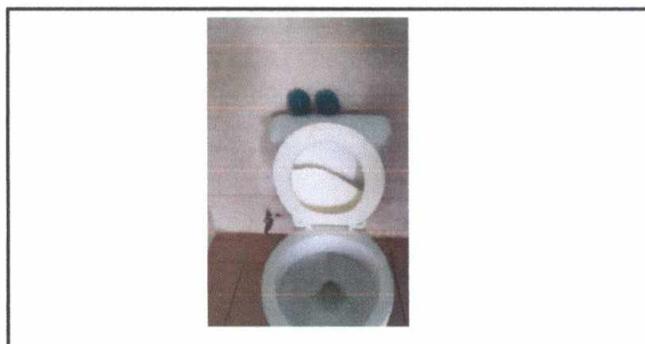
Foto 6: Sustitución de baños en mal estado de mala calidad por otros de mejor calidad.

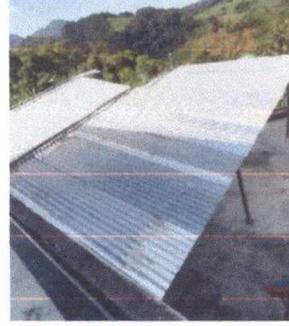
Foto 2: Sustitución de lámina de de galera frente a la cocina. La lámina es de mala calidad y está deteriorada.

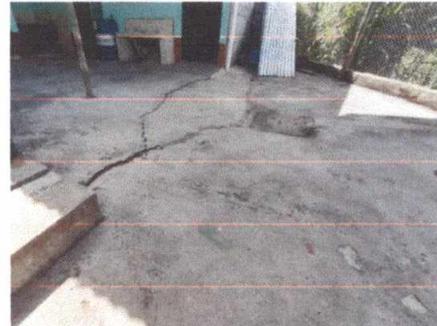
Foto 4: Demolición y cambio de torta de concreto por hundimiento. Se debe quitar la torta, compactar y colocar nueva.

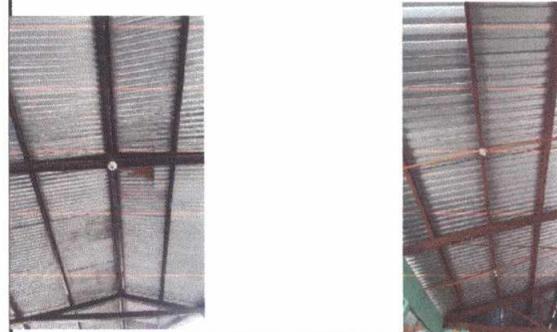
Foto 6: Colocación de focos que se han quebrado y sustitución de los existentes por otros más potentes y de mejor calidad. Esto en todo el plantel educativo
