REGISTRO FOTOGRÁFICO DE SEGUIMIENTO Y MONITOREO A INTERVENCIÓN

DEPARTAMENTO:	GUATEMALA	MUNICIPIO:	PALENCIA
NOMBRE DEL ESTABLECIMIENTO:	EORM	DIRECCIÓN DEL ESTABLECIMIENTO:	CASERÍO LAS PITAS
CÓDIGO DEL ESTABLECIMIENTO:	01-05-0007-43	FECHA DE LA INSPECCIÓN:	03/12/2024

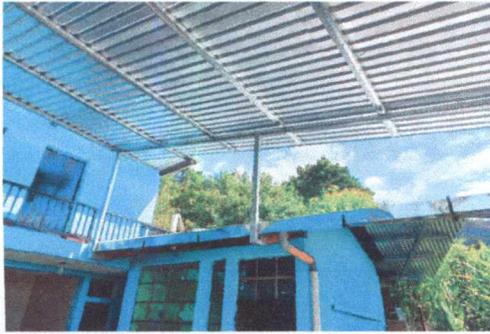
FOTO 1: SUSTITUCIÓN DE LÁMINA POR LÁMINA TROQUELADA CALIBRE 26

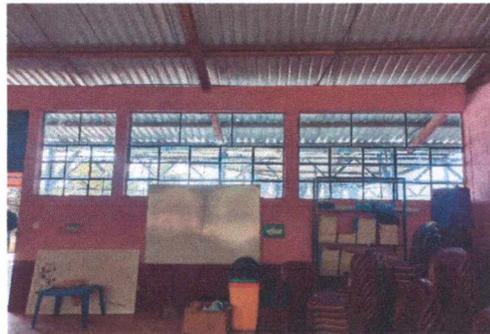
FOTO 2: APLICACIÓN DE PINTURA EN MUROS INTERIORES

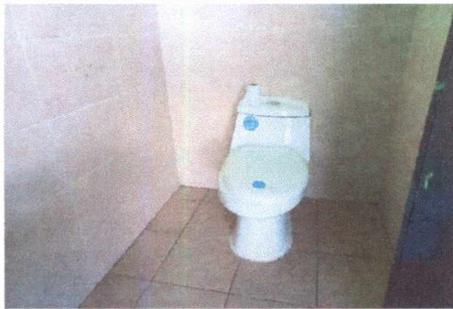
FOTO 3: SUSTITUCIÓN DE INODOROS

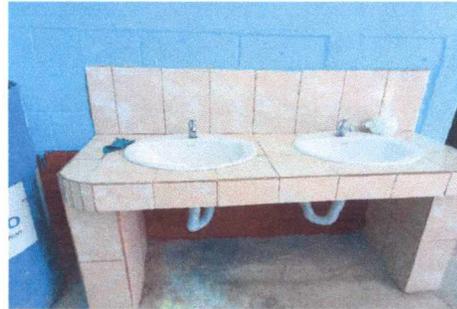
FOTO 4: SUSTITUCIÓN DE MEZCLADORAS EN LAVAMANOS Y SIFONES

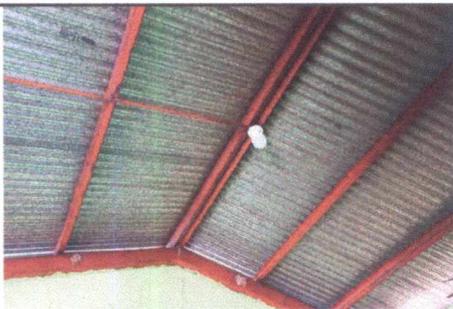
FOTO 5: SUSTITUCIÓN DE UNIDADES DE LUZ

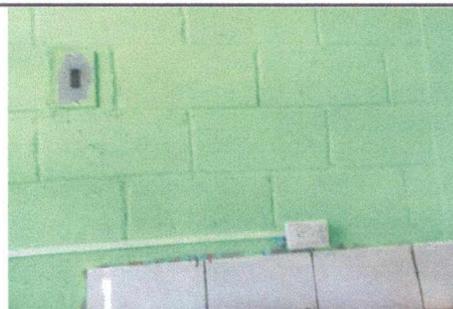
FOTO 6: SUSTITUCIÓN DE TABLERO Y TOMACORRIENTES

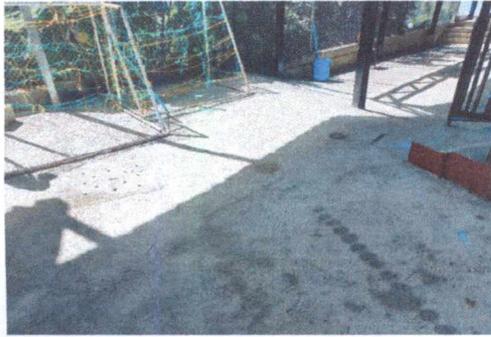
FOTO 7: SUSTITUCIÓN DE PISO DE CONCRETO EN PATIO

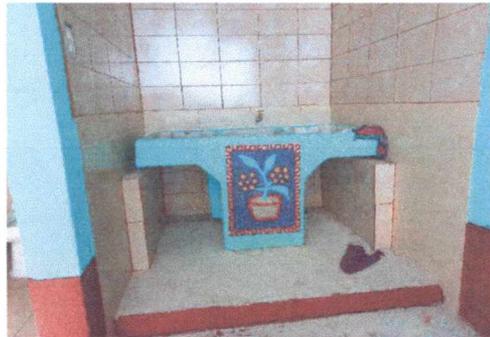
FOTO 8: SUSTITUCIÓN DE PILA POR PILA DE CONCRETO DE 2 LAVADEROS, SUSTITUCIÓN DE TUBERÍA DE AGUA POTABLE Y CHORRO

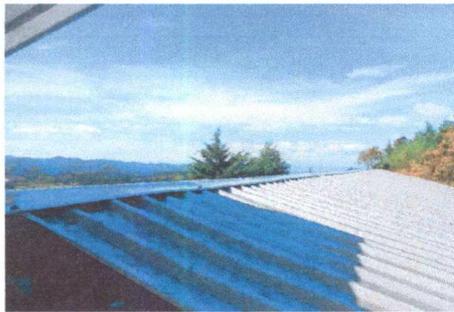
FOTO 9: SUSTITUCIÓN DE CAPOTE EN CUBIERTA DE LÁMINA

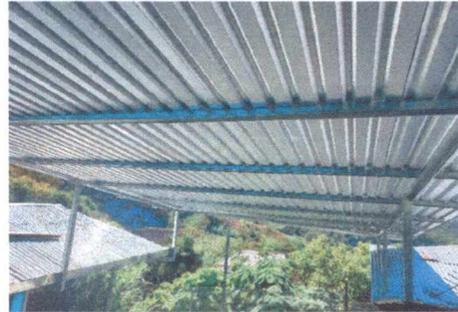
FOTO 10: SUSTITUCIÓN DE ESTRUCTURA PORTANTE DE METAL

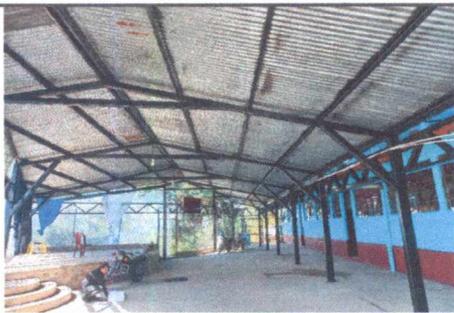
FOTO 11: MANTENIMIENTO A ESTRUCTURA DE SOPORTE DE METAL Y APLICACIÓN DE PINTURA EN MUROS EXTERIORES

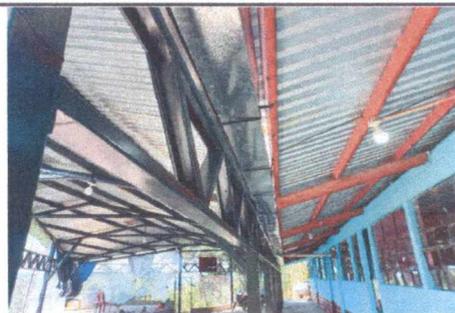
FOTO 12: MANTENIMIENTO A ESTRUCTURA DE SOPORTE DE METAL Y APLICACIÓN DE PINTURA EN MUROS EXTERIORES
