**REGISTRO FOTOGRÁFICO  
PROGRAMA DE MANTENIMIENTO DE EDIFICIOS ESCOLARES PÚBLICOS**

Ministerio de Educación  
Guatemala

DEPARTAMENTO:	GUATEMALA	MUNICIPIO:	PALENCIA
NOMBRE DEL ESTABLECIMIENTO:	EORM	DIRECCIÓN DEL ESTABLECIMIENTO:	CASERIO EL CARRIZAL, ALDEA SANSUR
CÓDIGO DEL ESTABLECIMIENTO:	01-05-0025-43	FECHA:	8/08/2024

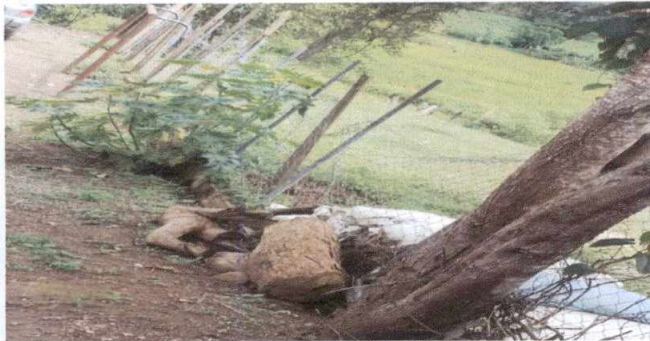
Foto 1: CONDICIONES DEL MURO PERIMETRAL LADO LATERAL DERECHO.

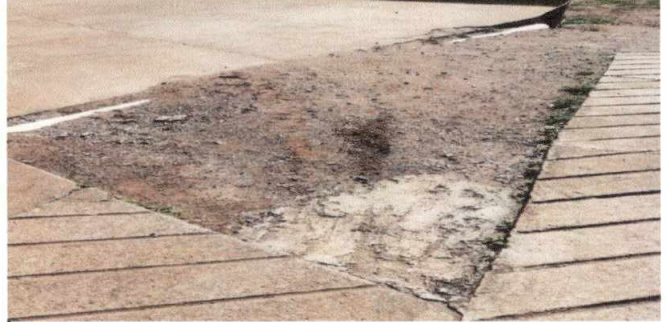
Foto 2: REPARACION DE TORTA DE LA RAMPA DE LA ENTRADA PRINCIPAL.

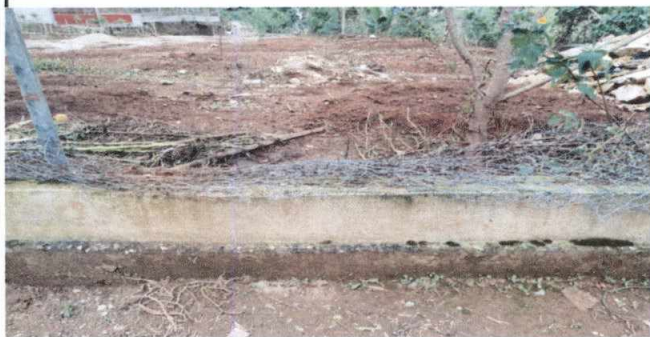
Foto 3: EN EL LOTE VECINO ES UN CORRAL DE GANADO ESTO AFECTA EN EL MUCHO A LA ESCUELA

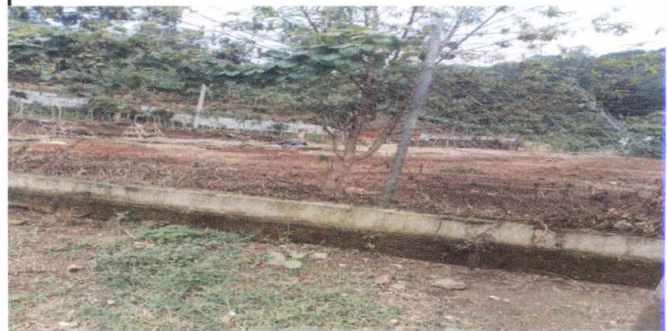
Foto 4: EL DETERIORO DEL MURO AFECTA QUE PERSONAS AJENAS A LA COMUNIDA EDUCATVA INGRESEN DE MANERA INRESPECTUOSA A LAS INSTALACIONES.

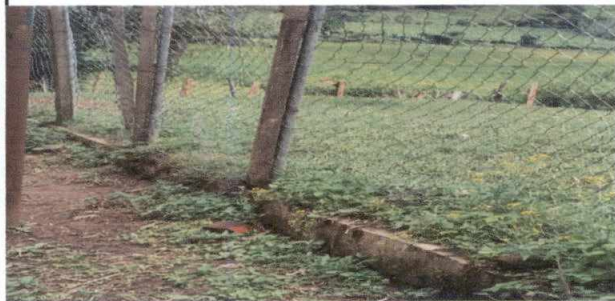
Foto 5: EN ESTA IMAGEN SE MUESTRA EL DETERIORO.
