HOJA 2/2

REGISTRO FOTOGRÁFICO DE SEGUIMIENTO Y MONITOREO A INTERVENCIÓN			
DEPARTAMENTO:	GUATEMALA	MUNICIPIO:	PALENCIA
NOMBRE DEL ESTABLECIMIENTO:	INEB PROFESOR RAMIRO PÉREZ HERNÁNDEZ JV	DIRECCIÓN DEL ESTABLECIMIENTO:	CANTON RINCON
CÓDIGO DEL ESTABLECIMIENTO:	01-05-0045-45	FECHA DE LA INSPECCIÓN:	22/11/2024

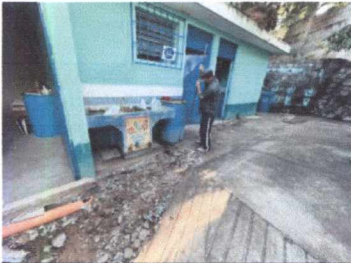
<p>SUSTITUCIÓN DE PISO DE CONCRETO DE PATIO</p>

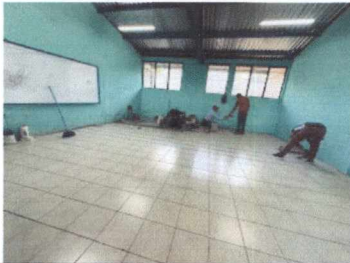
<p>REPARACIÓN DE BASE PARA PISO</p>
