SITUACIÓN DEFICIENCIAS DETERMINADAS PREVIO DURANTE POSTERIOR

DEPARTAMENTO:	Guatemala	MUNICIPIO:	Palencia
NOMBRE DEL ESTABLECIMIENTO:	EORM "Profesor José Isabel Muñoz Lorenzana"	DIRECCIÓN DEL ESTABLECIMIENTO:	Caserío el Palmar, aldea Buena Vista, Palencia
CÓDIGO DEL ESTABLECIMIENTO:	01-05-0047-43	FECHA:	8 de mayo de 2024

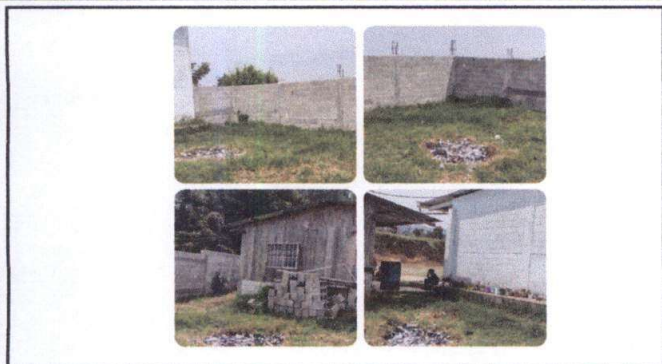
Foto 1: Módulo 1 obra exterior. Se puede observar el área destinada para bodega y los muros a los cuales les hace falta altura.

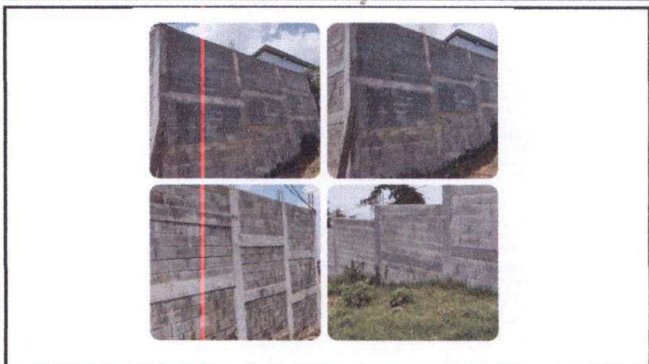
Foto 2: Módulo 1 Obra exterior. Se observa la parte de atrás de los muros y su estructura con solera cada 5 hiladas de block a excepción de 2 que necesitan ser reforzadas

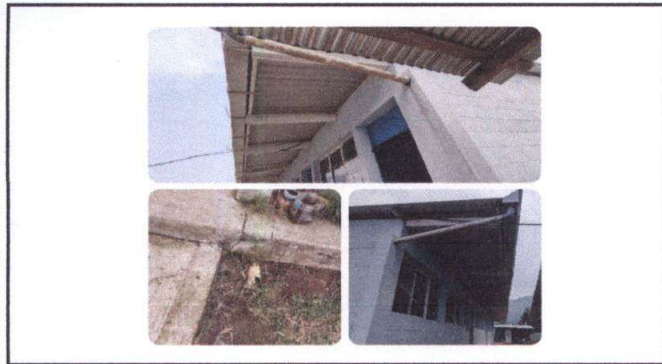
Foto 3: Módulo 2. Se evidencia el mal estado de las bajadas de agua las cuales necesitan ser reemplazadas y redireccionadas

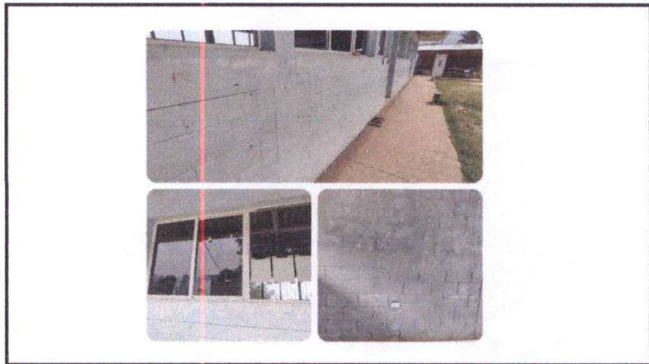
Foto 4: Módulo 2. se evidencia el mal estado de la pintura del exterior y la falta de pintura en los interiores.

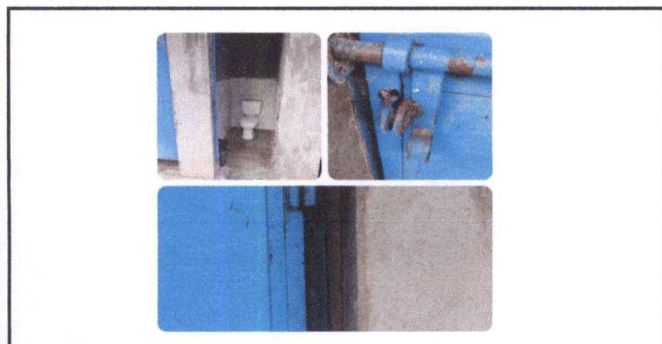
Foto 5: Módulo 3. Se puede observar el mal estado de las puertas de los sanitarios y una puerta que se desprendió de sulugar. La puertas necesitan ser ancladas y reparadas.

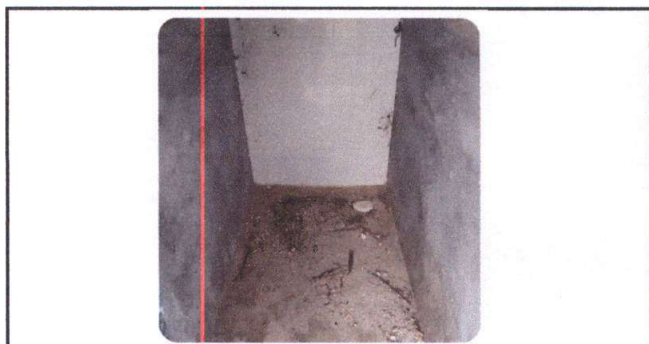
Foto 6: Módulo 3. Este espacio estaba destinado para ducha pero no es utilizado como tal. Se tiene contemplado instalar un sanitario apto para niños de menor estatura.

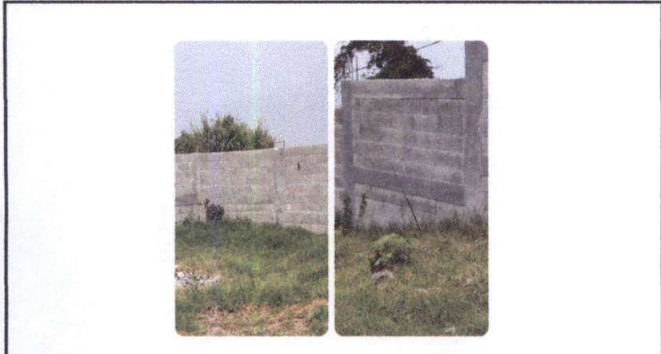
Foto 7: Módulo 1. En este espacio se puede observar que es un terreno rústico el cual necesita torta de cemento para poder funcionar como bodega.

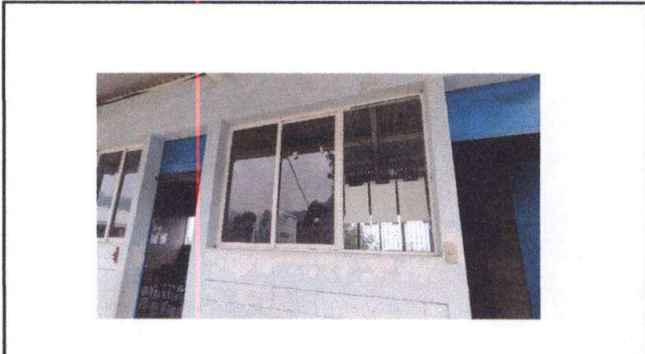
Foto 8: Módulo 1. En la imagen se puede observar el ventanal del frente de la dirección al cual le hace falta un balcón que brinde mayor seguridad, la parte de atrás ya cuenta con balcón. Foto

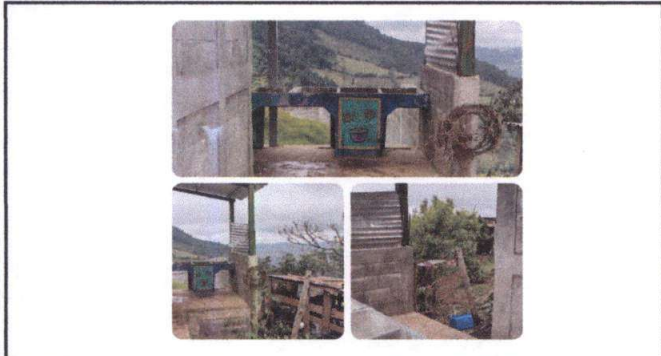
Foto 9: Módulo 3. En la imagen se puede observar la parte de atrás de los sanitarios que es un lugar vulnerable en donde se necesita una reja que brinde mayor seguridad a los estudiantes y al edificio.
