SITUACIÓN DEFICIENCIAS DETERMINADAS

DEPARTAMENTO:	Guatemala	MUNICIPIO:	Palencia
NOMBRE DEL ESTABLECIMIENTO:	EORM	DIRECCIÓN DEL ESTABLECIMIENTO:	Lote 1-40 aldea Los Mixcos
CÓDIGO DEL ESTABLECIMIENTO:	01-05-0112-43	FECHA:	08 de mayo de 2024

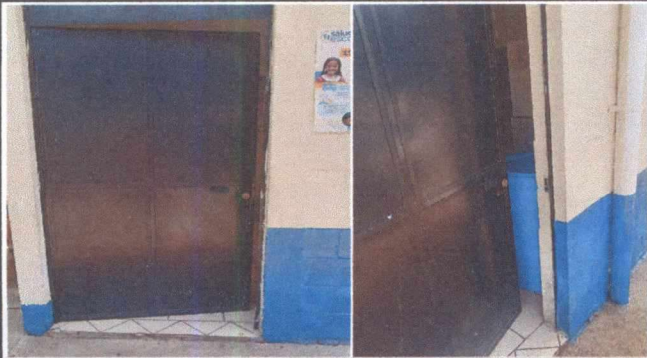
Foto 1: Se muestra las imágenes del estado de las puertas ubicadas en los 3 módulos del establecimiento educativo, donde las mismas recibirán mantenimiento.

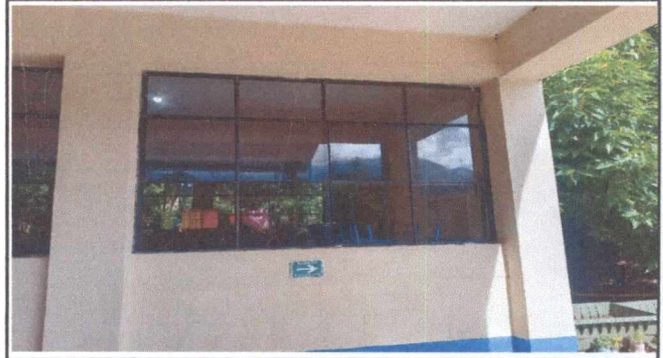
Foto 2: Se muestra la imagen correspondiente al módulo 1, en la misma se hará fabricación e instalación de balcones, según las medidas establecidas.

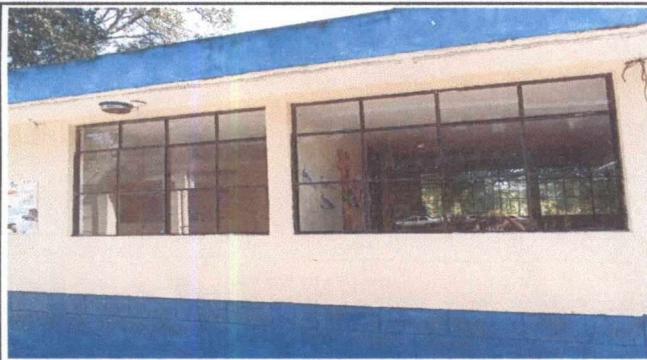
Foto 3: Se muestran las ventanas correspondientes al módulo 3, en el mismo se hará fabricación e instalación de balcones, según las medidas establecidas.

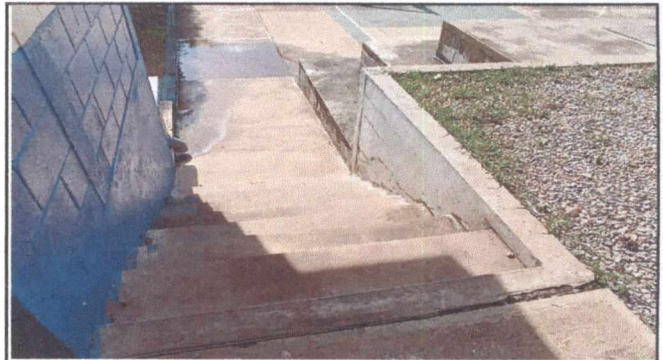
Foto 4: Se muestra el lugar, donde se realizará la intalación de una baranda tipo pasamanos en columna y gradas.

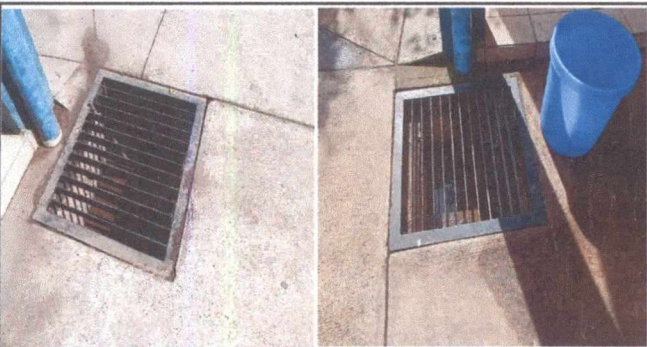
Foto 5: Mejoramiento a las cajas de registro de bajadas de agua pluvial con lámina desplegada para evitar el ingreso de partículas.

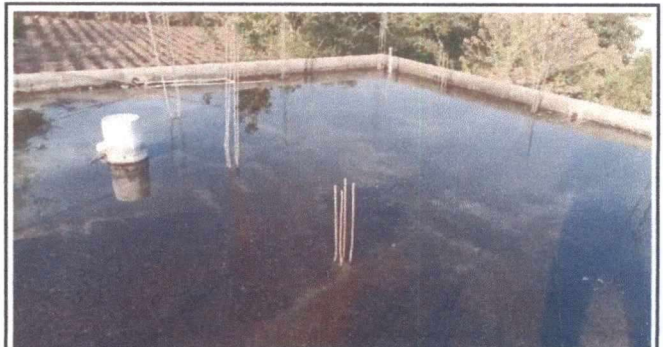
Foto 6: Espacio destinado para la instalación de tinaco con capacidad de 1700 litros y la colocación de estructura metálica para su resguardo.

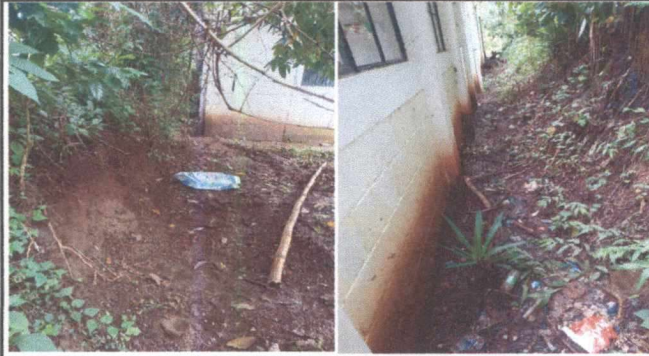
Foto 1: Se muestra las imágenes del espacio donde se contempla realizar una cuneta con rejilla, evitando la filtración de agua en las paredes de módulo 1

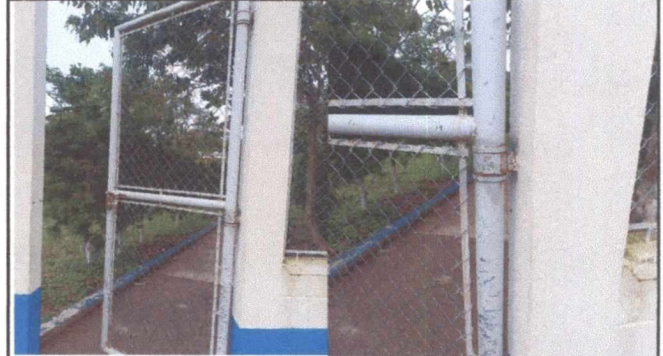
Foto 2: Se muestra la imagen correspondiente al portón de ingreso peatonal del establecimiento educativo, el mismo muestra las bases bastante dañadas.

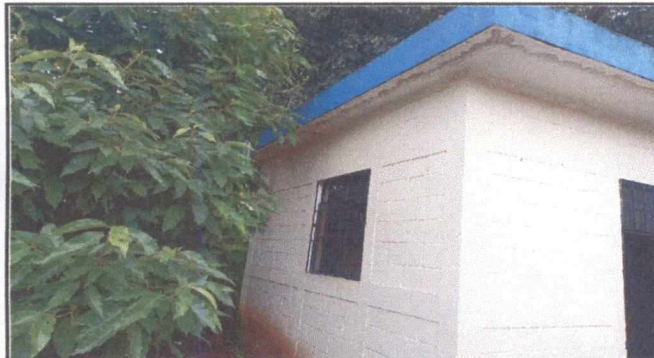
Foto 3: Se muestran el módulo que se utiliza para cocina, en el mismo se tiene contemplado realizar tres ventanas tipo sifón, para dar mejor ventilación al mismo.

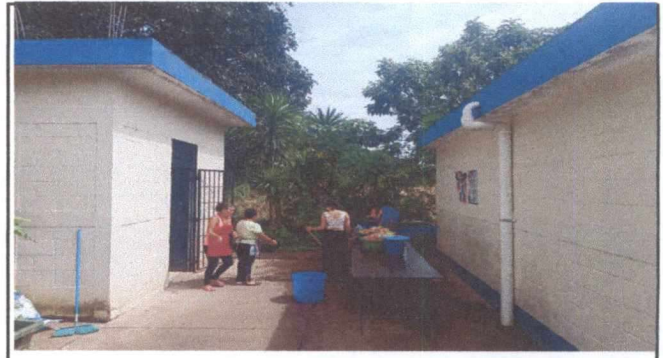
Foto 4: Se muestra el lugar, donde se contempla la colocación de 18 metros cuadrados para cubrir del sol, la lluvia la pila y el lugar asignado para que las madres de familia cocinen.

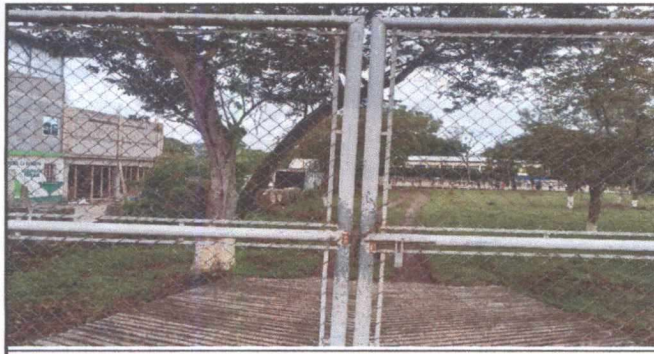
Foto 5: Mejoramiento de pintrua al portón de ingreso vehicular al establecimiento educativo.

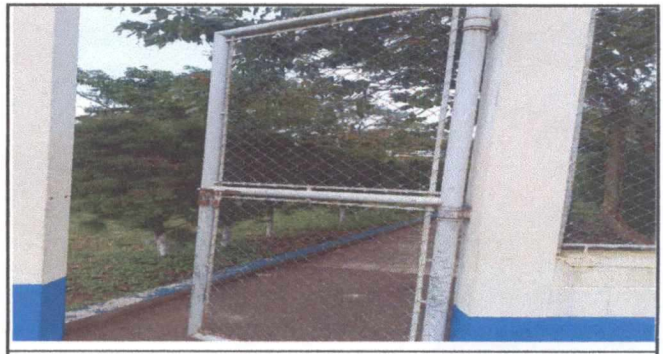
Foto 6: Mejoramiento de pintura al portón de ingreso peatonal del establecimiento educativo.
