SITUACIÓN DEFICIENCIAS DETERMINADAS      PREVIO       DURANTE       POSTERIOR

DEPARTAMENTO:	GUATEMALA	MUNICIPIO:	PALENCIA
NOMBRE DEL ESTABLECIMIENTO:	EORM NO.775	DIRECCIÓN DEL ESTABLECIMIENTO:	ALDEA EL TRIUNFO
CÓDIGO DEL ESTABLECIMIENTO:	01-05-1339-43	FECHA:	1/03/2024

**REGISTRO FOTOGRÁFICO  
PROGRAMA DE MANTENIMIENTO DE EDIFICIOS ESCOLARES PÚBLICOS**

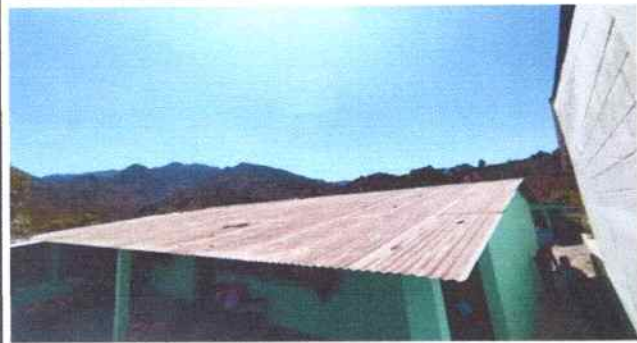
**Foto 1:** Aulas de Segundo y tercero primaria donde se tiene previsto la sustitución de lámina por lámina troquelada aluzin calibre 26 y mantenimiento de techo.

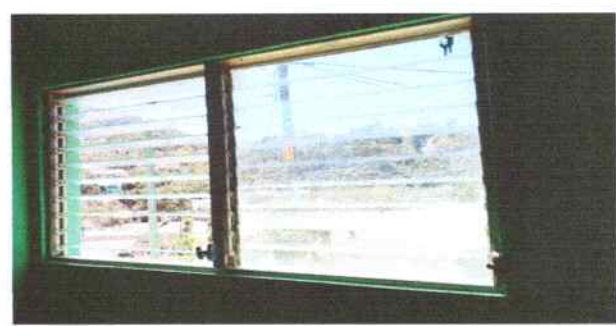
**Foto 2:** Ventanas de las aulas de segundo y tercero primaria, se tiene previsto hacer mantenimiento a marcos de aluminio mill finish y se colocaran vidrio(paletas).

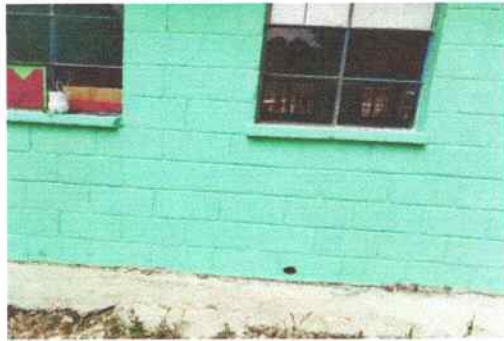
**Foto 3:** Aula de párvulos donde se tiene previsto la sustitución de vidrios al frente y atrás del aula.

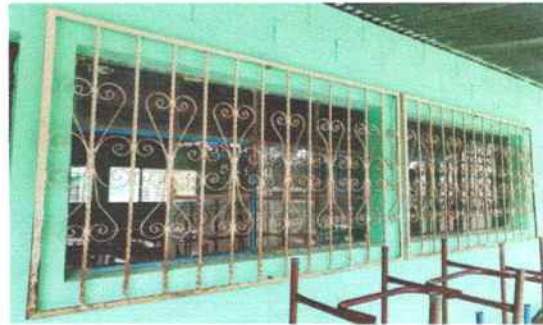
**Foto 4:** Aulas de segundo y tercero primaria parte de enfrente, se tiene previsto hacer mantenimiento a balcones (pintar).

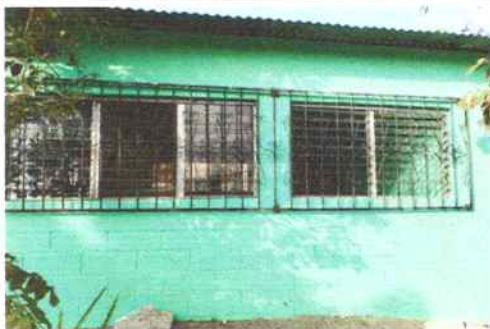
**Foto 5:** Aula de Segundo y tercero Primaria, parte de atrás donde se realizará mantenimiento de balcones y ventanas.

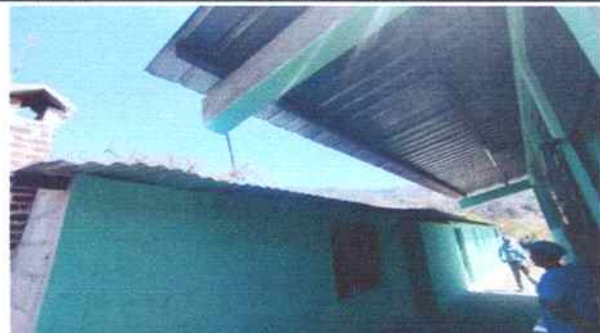
**Foto 6:** Parte de enfrente del aula de primero primaria, donde se tiene previsto colocar canales y bajadas de agua pluvial.

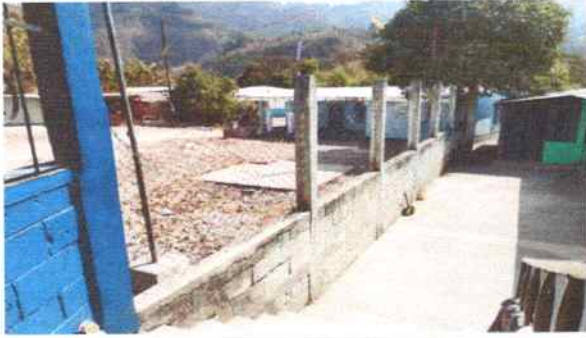
**Foto 7:** Muro perimetral: donde se tiene previsto la Sustitución de balcones de metal, pintura interior y exterior.

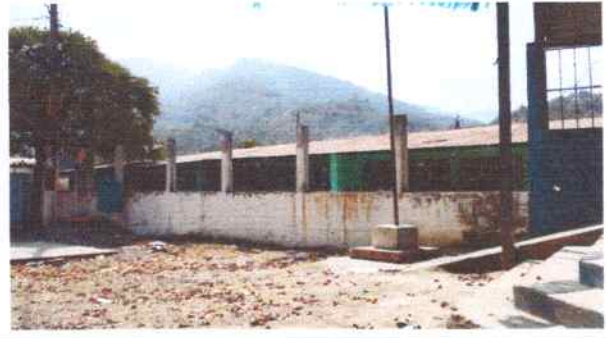
**Foto 8:** Muro perimetral: donde se tiene previsto la Sustitución de balcones de metal, pintura interior y exterior.

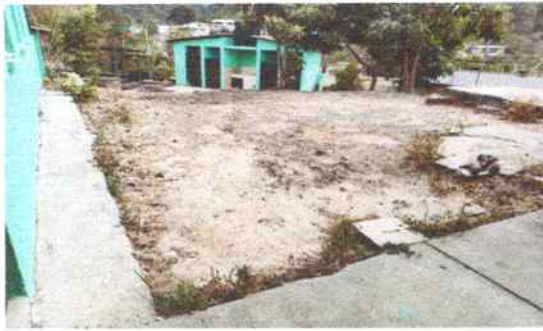
**Foto 9:** Área recreativa en mal estado, donde se tiene previsto realizar losa de patio, para poder evitar que los alumnos tengan un accidente por caídas y que se quiebren un brazo, pierna o se lastimen una parte del cuerpo.

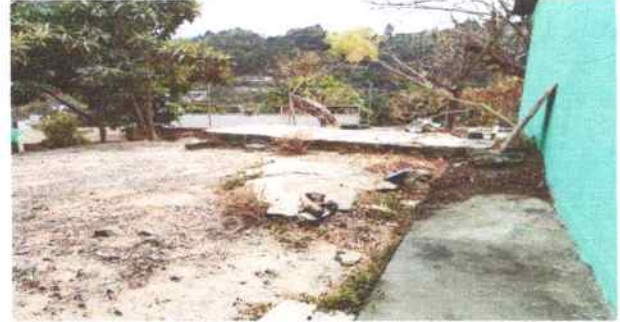
**Foto 10:** Área recreativa en mal estado, donde se tiene previsto realizar losa de patio, para poder evitar que los alumnos tengan un accidente por caídas y que se quiebren un brazo, pierna o se lastimen una parte del cuerpo.

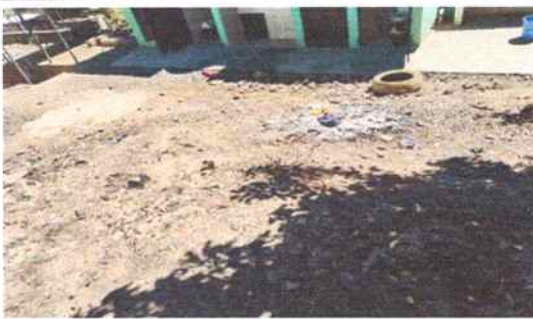
**Foto 11:** Enfrente de los sanitarios. Área recreativa en mal estado, donde se tiene previsto realizar losa de patio, para poder evitar que los alumnos tengan un accidente por caídas y que se quiebren un brazo, pierna o se lastimen una parte del cuerpo.

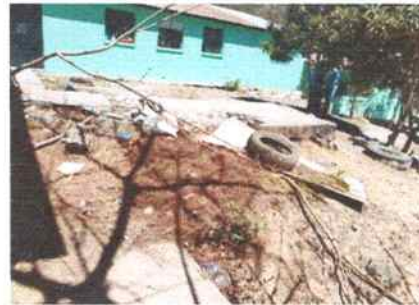
**Foto 12:** Enfrente del aula de párvulos y dirección. Área recreativa en mal estado, donde se tiene previsto realizar losa de patio, para poder evitar que los alumnos tengan un accidente por caídas y que se quiebren un brazo, pierna o se lastimen una parte del cuerpo.

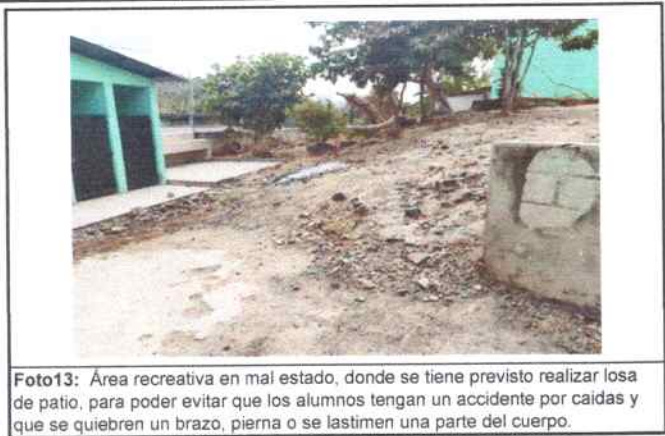
**Foto 13:** Área recreativa en mal estado, donde se tiene previsto realizar losa de patio, para poder evitar que los alumnos tengan un accidente por caídas y que se quiebren un brazo, pierna o se lastimen una parte del cuerpo.

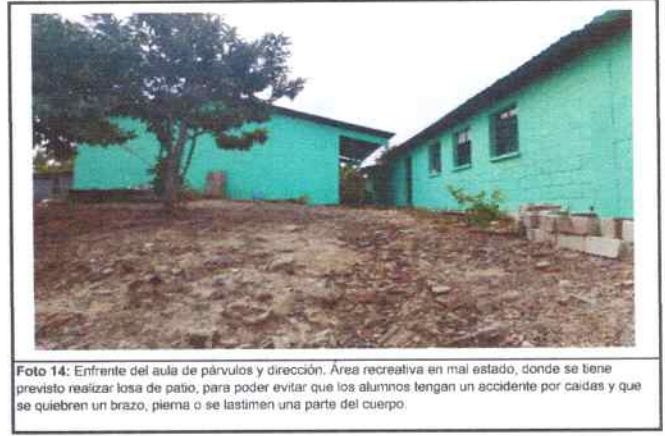
**Foto 14:** Frente del aula de párvulos y dirección. Área recreativa en mal estado, donde se tiene previsto realizar losa de patio, para poder evitar que los alumnos tengan un accidente por caídas y que se quiebren un brazo, pierna o se lastimen una parte del cuerpo.

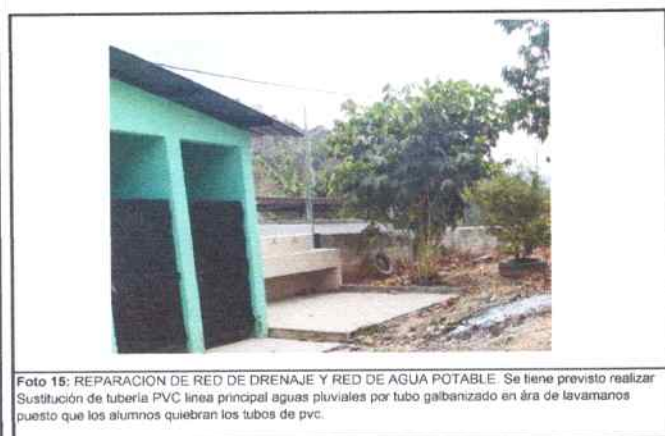
**Foto 15:** REPARACIÓN DE RED DE DRENAJE Y RED DE AGUA POTABLE. Se tiene previsto realizar Sustitución de tubería PVC línea principal aguas pluviales por tubo galvanizado en área de lavamanos puesto que los alumnos quiebran los tubos de pvc.

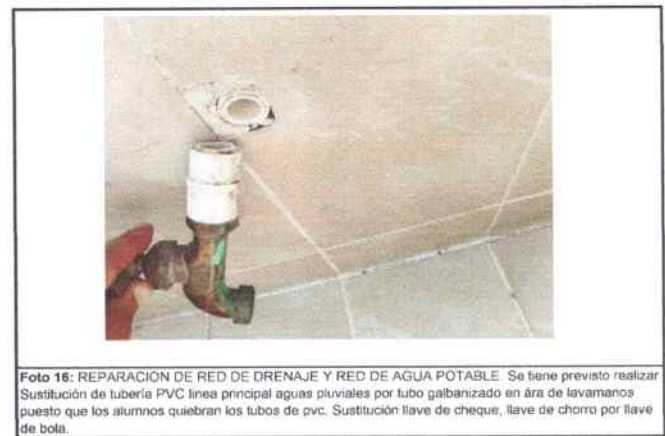
**Foto 16:** REPARACION DE RED DE DRENAJE Y RED DE AGUA POTABLE. Se tiene previsto realizar Sustitución de tubería PVC línea principal aguas pluviales por tubo galvanizado en área de lavamanos puesto que los alumnos quiebran los tubos de pvc. Sustitución llave de cheque, llave de chorro por llave de bola.

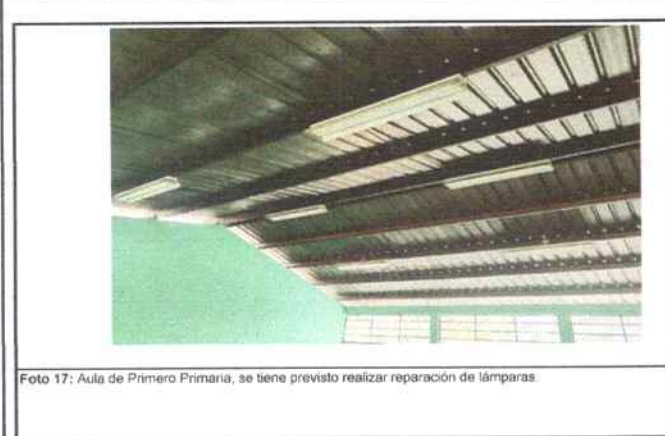
**Foto 17:** Aula de Primero Primaria, se tiene previsto realizar reparación de lámparas.

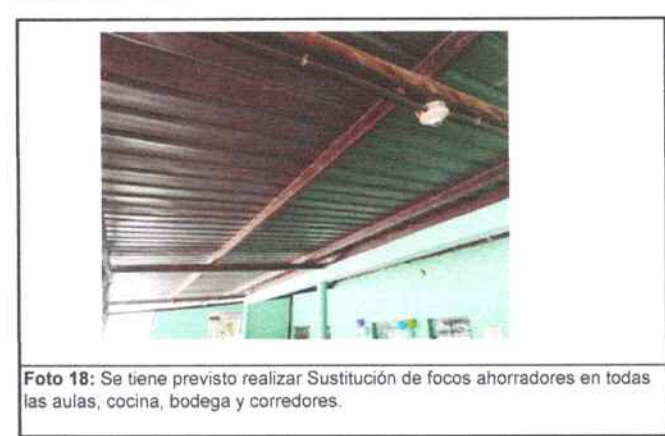
**Foto 18:** Se tiene previsto realizar Sustitución de focos ahorradores en todas las aulas, cocina, bodega y corredores.
