| NOMBRE DEL ESTABLECIMIENTO: | EORM NO.775 | DIRECCIÓN DEL ESTABLECIMIENTO: | ALDEA EL TRIUNFO |
| CÓDIGO DEL ESTABLECIMIENTO: | 01-05-1339-43 | FECHA: | 14/06/2024 |

**REGISTRO FOTOGRÁFICO
PROGRAMA DE MANTENIMIENTO DE EDIFICIOS ESCOLARES PÚBLICOS**

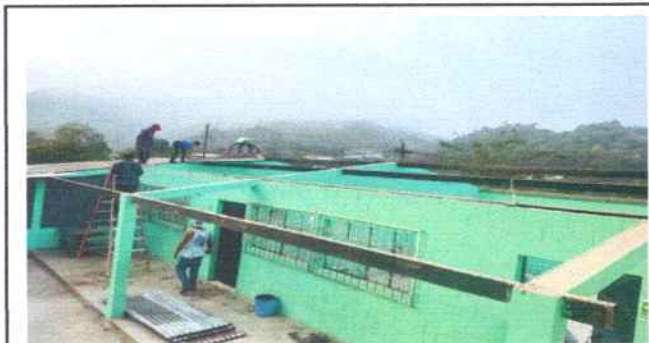
Foto 1: Desinstalación de lámina de en las aulas de Segundo y tercero primaria donde se realizará la sustitución de lámina por lámina troquelada aluzin calibre 26 y mantenimiento de techo.

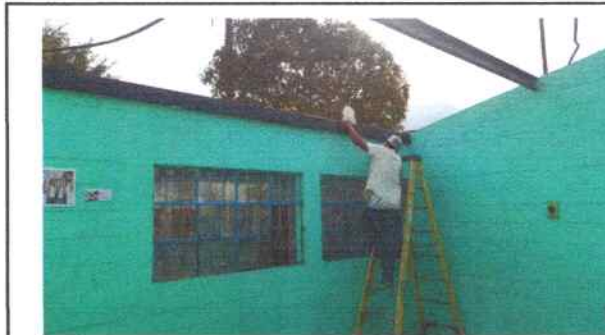
Foto 2: Mantenimiento a estructura de soporte de metal) limpiado, lijado, pintada, sustitución de secciones de costanera) módulo de las aulas de Segundo y tercero primaria.

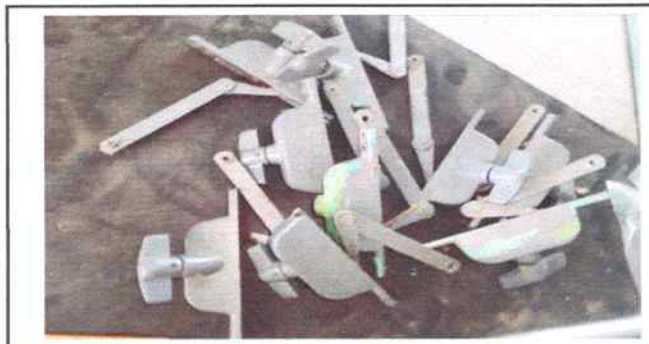
Foto 3: Operadores que fueron quitados de las ventanas de las aulas de segundo y tercero primaria, se tiene previsto hacer mantenimiento a marcos de aluminio mill finish y se colocaran vidrio(paletas).

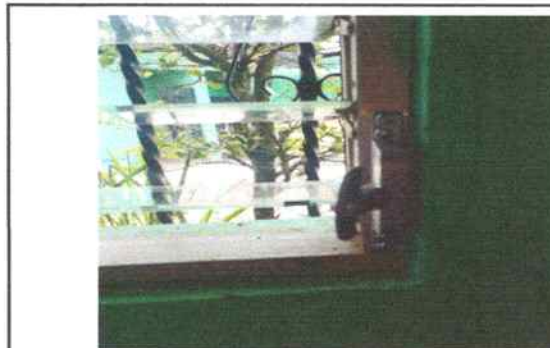
Foto 4: Cambio de operador en ventanas de las aulas de segundo y tercero primaria. Mantenimiento a marcos de aluminio mill finish y se colocaran vidrio(paletas).

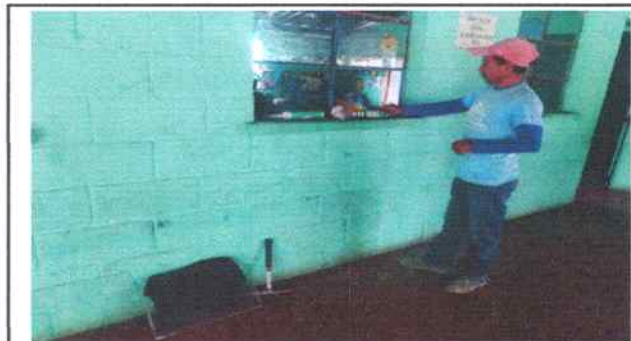
Foto 5: Aula de párvulos donde se tiene previsto la sustitución de vidrios frente del aula y atrás.

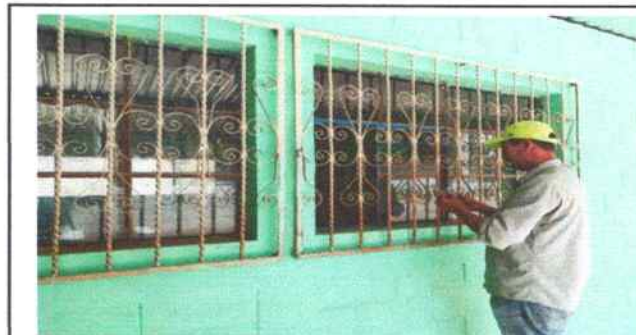
Foto 6: Aula de Segundo y tercero Primaria donde se realiza mantenimiento de balcones y ventanas. (lijado y limpieza de balcones).

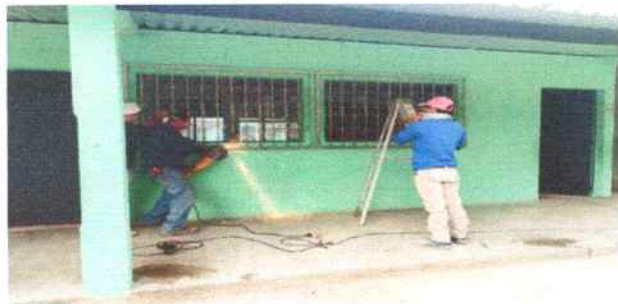
Foto 7: Aulas de segundo y tercero primaria parte de enfrente, quitaron los balcones para hacerles un mejor mantenimiento (pintar).

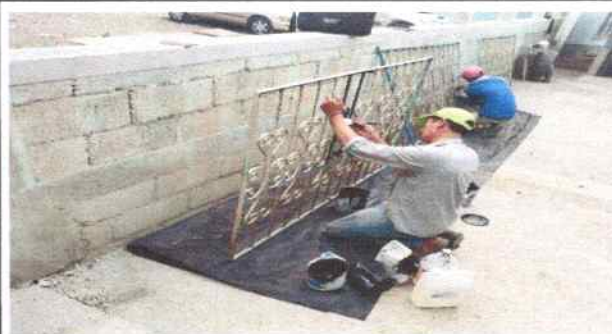
Foto 8: Mantenimiento a los balcones, pintando balcones del módulo de las aulas de segundo y tercero.

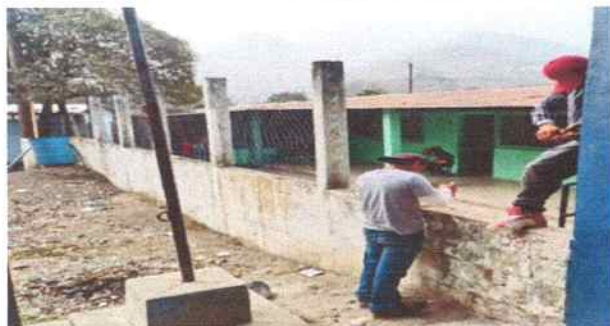
Foto 9: Muro perimetral: donde se tiene realizará la Sustitución de balcones de metal, pintura interior y exterior. Estan quitando la malla.

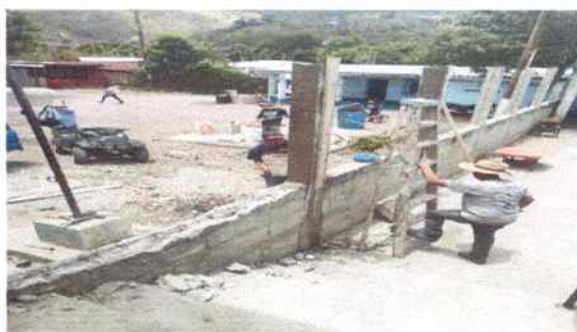
Foto 10: Muro perimetral: donde se tiene previsto la Sustitución de balcones de metal, pintura interior y exterior. Se está arreglando la base del muro donde van a colocarse los balcones y se está realizando cerrido a la parte de columnas y base.

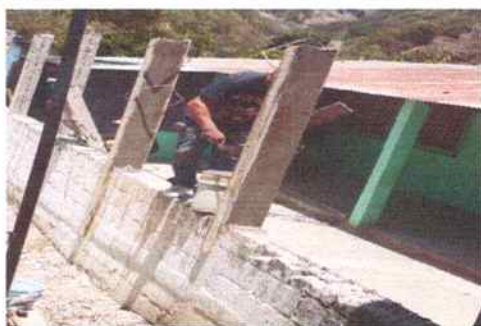
Foto 11: Muro perimetral: donde se tiene previsto la Sustitución de balcones de metal, pintura interior y exterior. Se está arreglando la base del muro donde van a colocarse los balcones y se está realizando cerrido a la parte de columnas y base.

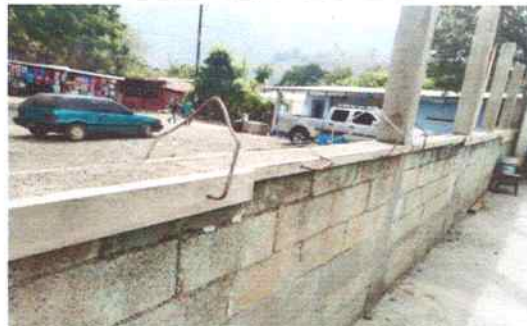
Foto 12: Muro perimetral: donde se tiene previsto la Sustitución de balcones de metal, pintura interior y exterior. Se está arreglando la base del muro donde van a colocarse los balcones y se está realizando cerrido a la parte de columnas y base.

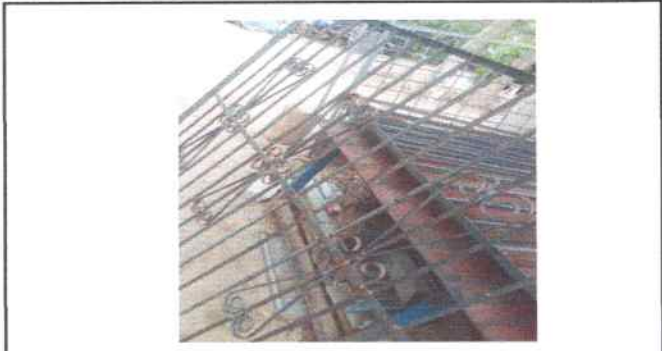
Foto13: Elaboración de balcones para colocar en muro perimetral.

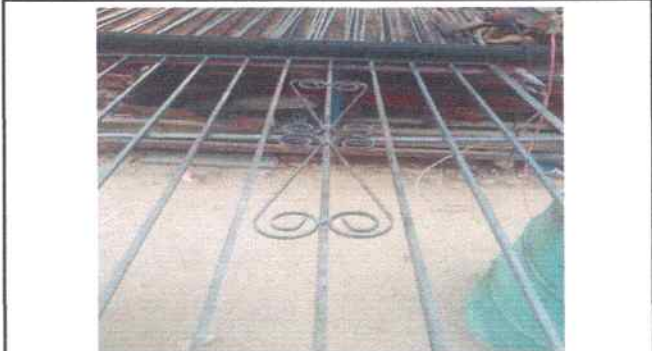
Foto 14: Elaboración de balcones para colocar en muro perimetral.

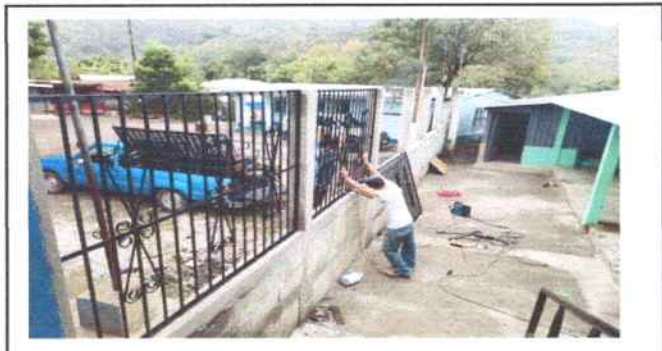
Foto 15: Muro perimetral: colocación de balcones de metal.

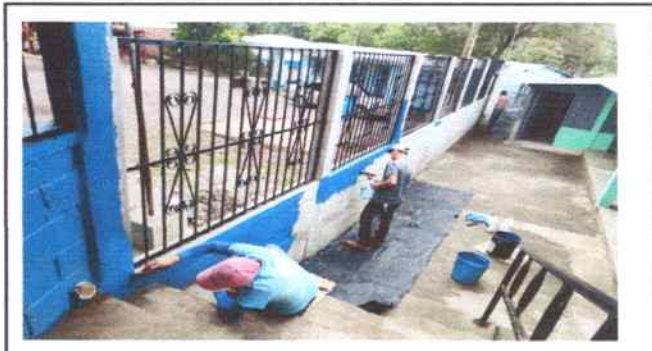
Foto 16: Muro perimetral: pintura interior.

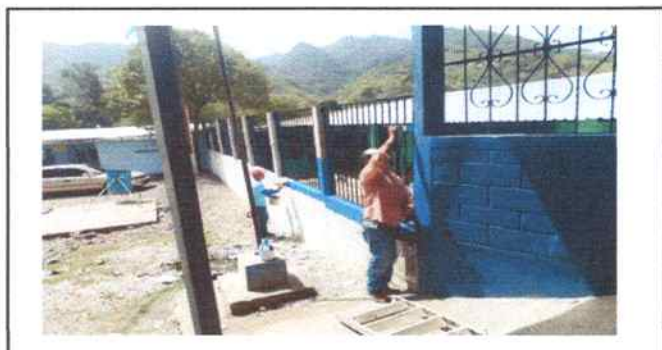
Foto 17: Muro perimetral: pintura exterior.

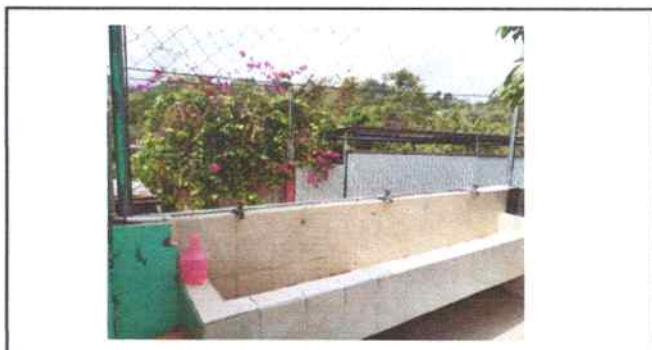
Foto 18: REPARACIÓN DE RED DE DRENAJE Y RED DE AGUA POTABLE. Se realizó la Sustitución de tubería PVC línea principal aguas pluviales por tubo galvanizado en área de lavamanos puesto que los alumnos quiebran los tubos de pvc. Sustitución de chorros.

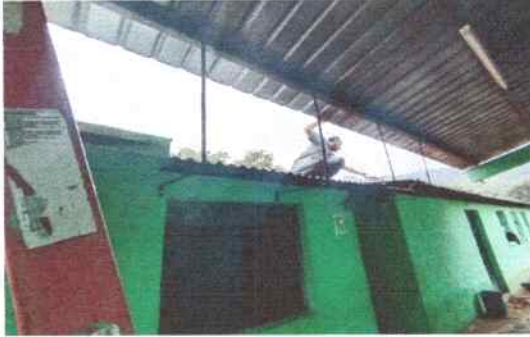
Foto 19: Parte de enfrente del aula de primero primaria, colocando canales y bajadas de agua pluvial.

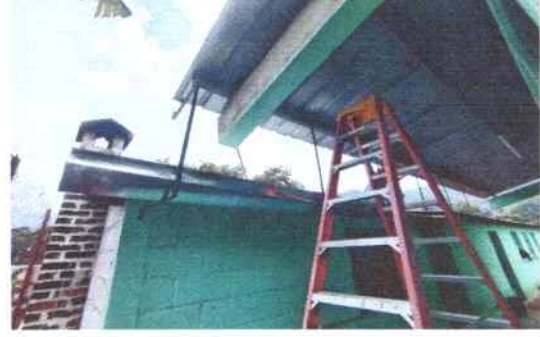
Foto 20: Parte de enfrente del aula de primero primaria, colocando canales y bajadas de agua pluvial.

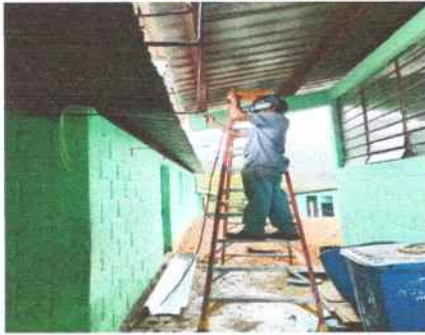
Foto 21: Parte de enfrente del aula de primero primaria, colocando canales y bajadas de agua pluvial.

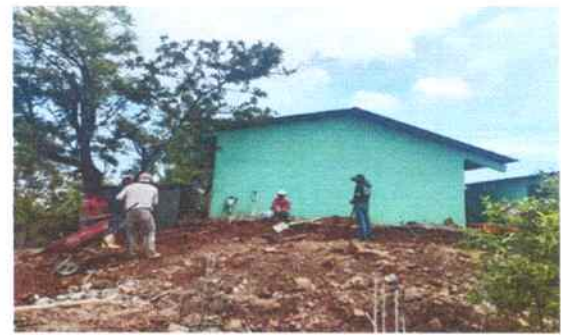
Foto 22: Preparación del suelo para losa de patio en área recreativa.

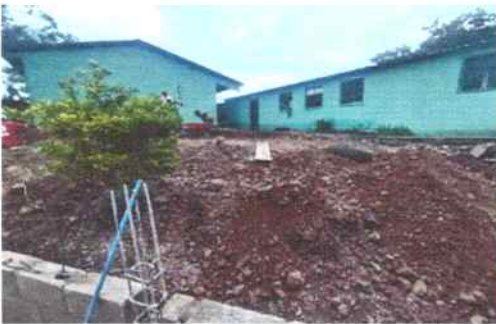
Foto 23: Preparación del suelo para losa de patio en área recreativa.

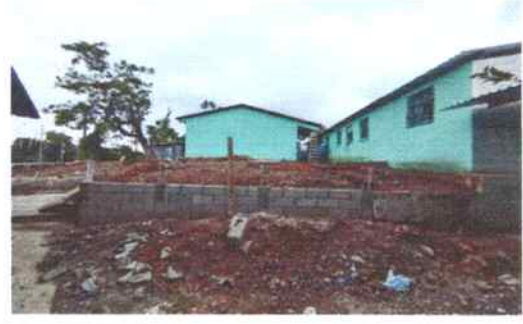
Foto 24: Preparación del suelo para losa de patio en área recreativa.

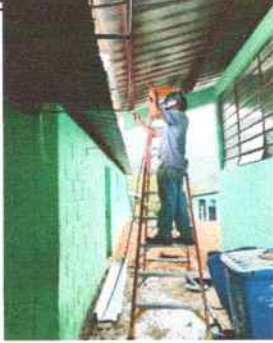
Foto 25: Instalación de pescantes para luego colocar los canales metálicos y bajadas de pvc.

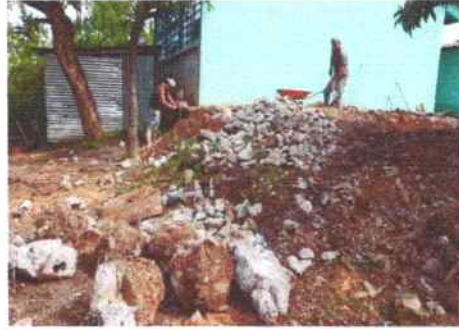
Foto 26: Preparación del suelo y construcción de muro para nivelar la tierra.

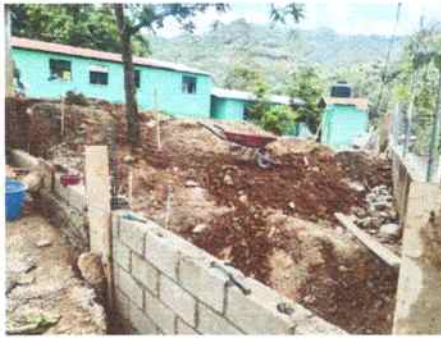
Foto 27: Preparación del suelo y construcción de muro para nivelar la tierra.

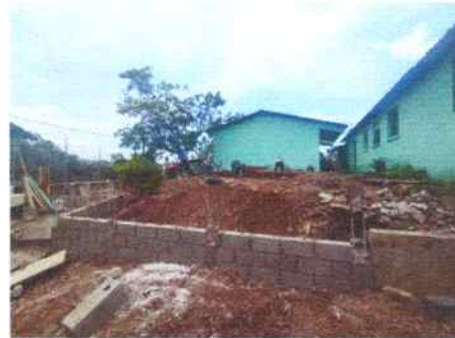
Foto 28: Preparación del suelo y construcción de muro para nivelar la tierra.

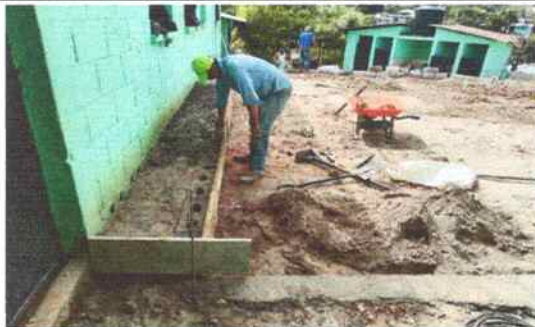
Foto 29: Preparación del suelo y construcción de banca para reforzar la pared del aula y para que se sienten los alumnos.

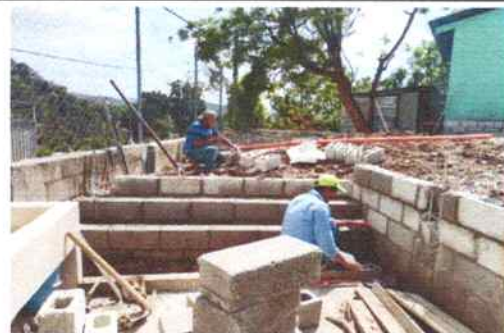
Foto 30: Construcción de gradas para llegar al nivel de la losa de patio.

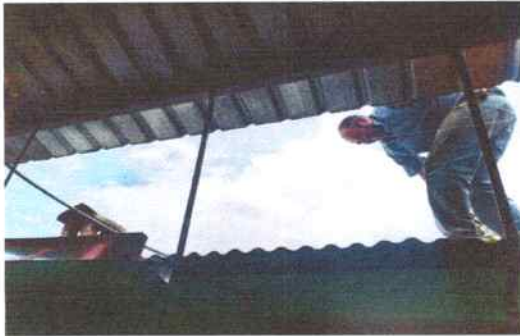
Foto 31: Instalación de pescantes para luego colocar los canales metálicos y bajadas de pvc.

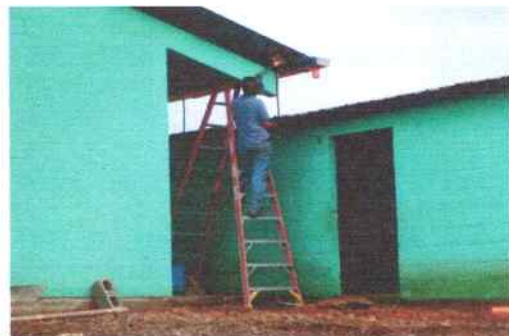
Foto 32: Instalación de pescantes para luego colocar los canales metálicos y bajadas de pvc.

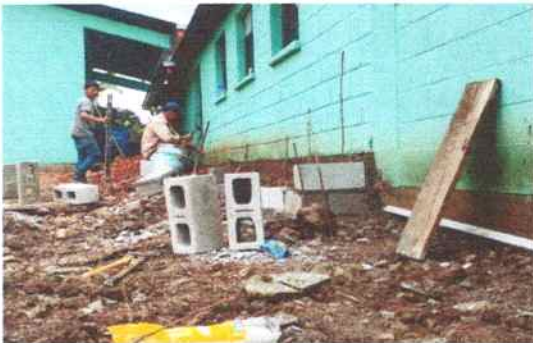
Foto 33: Preparación del suelo y construcción de banca para reforzar la pared del aula de párvulos y para que se sienten los alumnos.

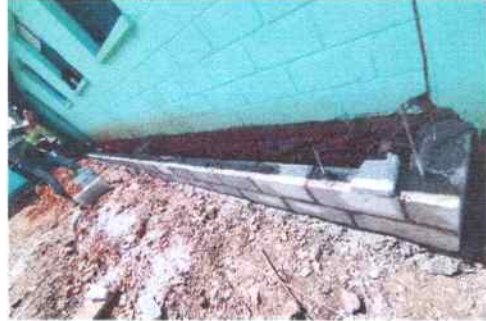
Foto 34: Preparación del suelo y construcción de banca para reforzar la pared del aula de párvulos y para que se sienten los alumnos.

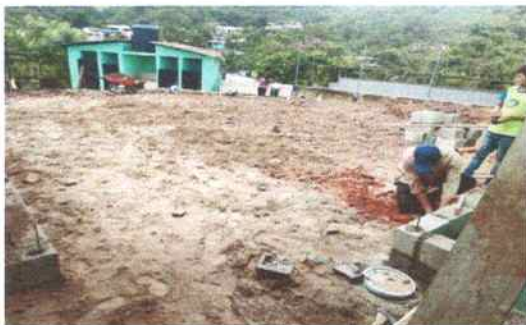
Foto 35: Preparación del suelo y construcción de banca para reforzar la pared del aula de primero y para que se sienten los alumnos.

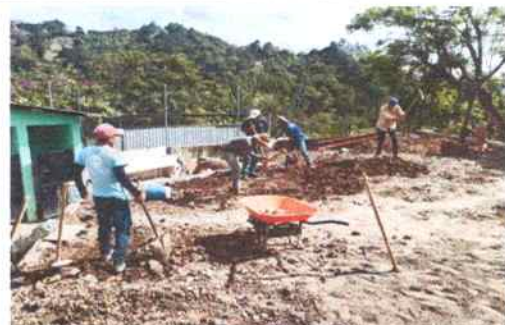
Foto 36: Preparación del suelo para nivelar la tierra.

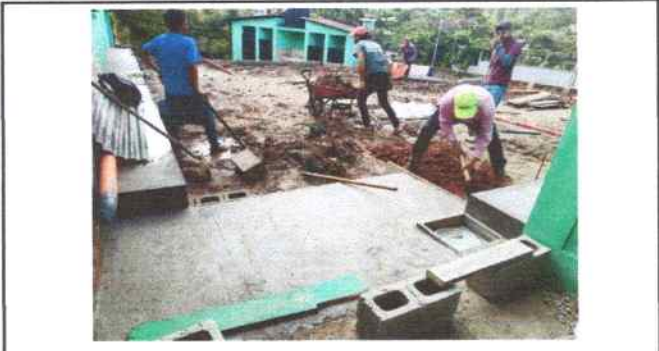
Foto 37: Preparación de suelo para fundir planchas de concreto

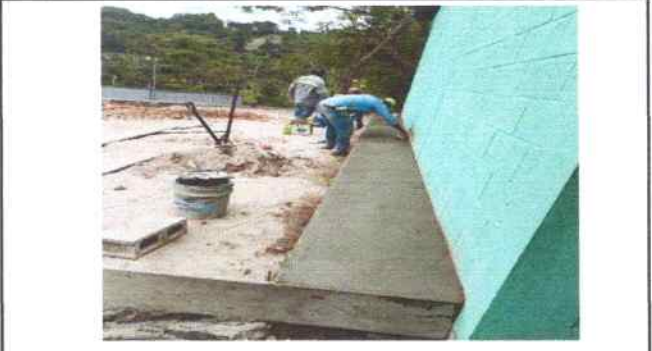
Foto 38: construcción de banca para reforzar la pared del aula de primero primaria y para que se sienten los alumnos.

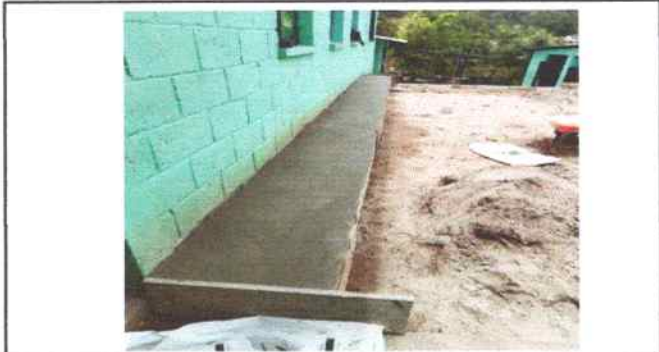
Foto 39: construcción de banca para reforzar la pared del aula de párvulos y para que se sienten los alumnos.

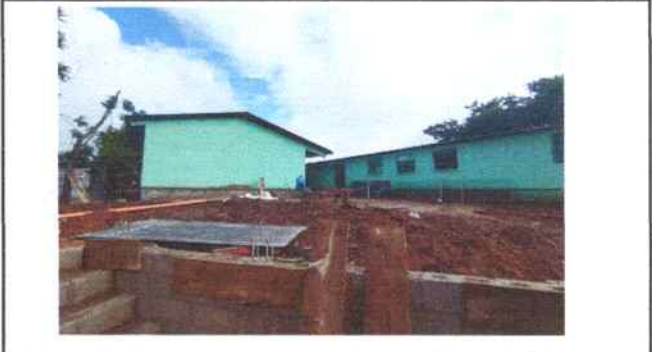
Foto 40: Preparación del suelo para colocar las electromallas para reforzar las planchas de concreto.

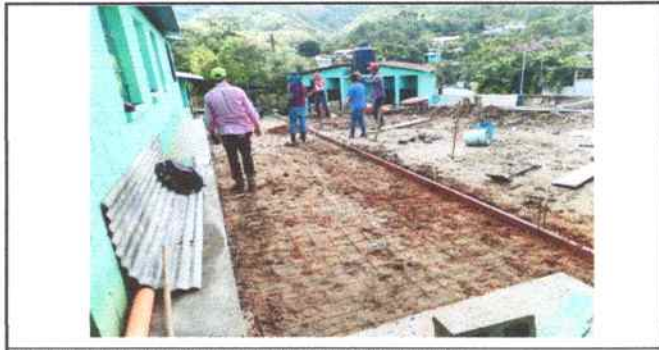
Foto 41: Colocación de electromalla para reforzar las planchas de concreto.

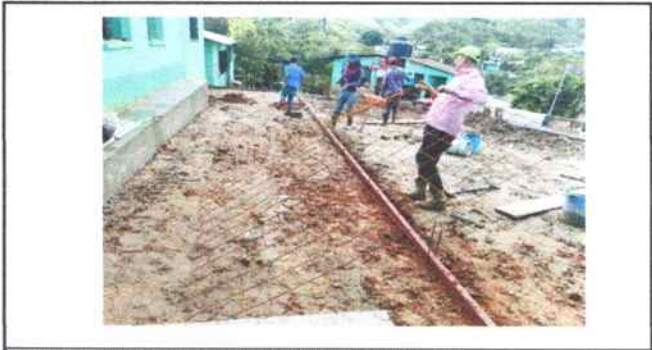
Foto 42: Colocación de electromalla para reforzar las planchas de concreto

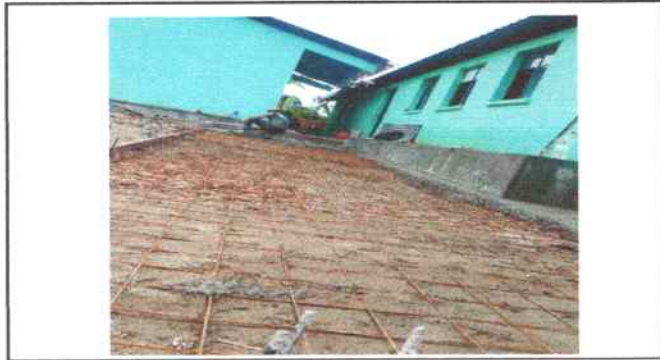
Foto 43: Fundición de planchas de concreto (losa de patio)

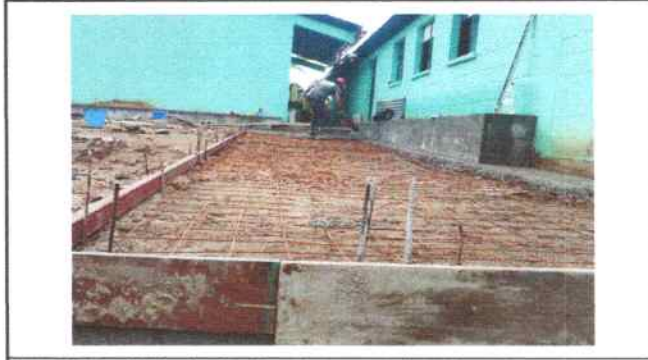
Foto 44: Fundición de planchas de concreto (losa de patio)

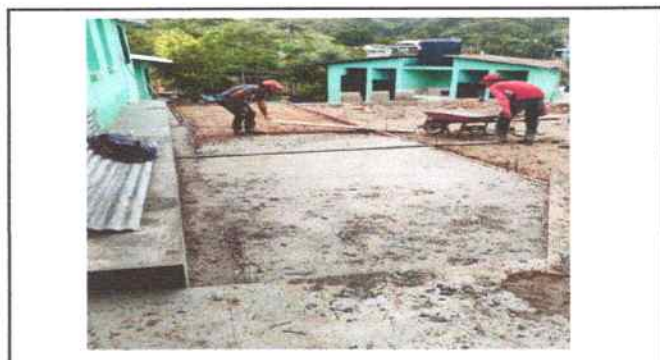
Foto 45: Fundición de planchas de concreto (losa de patio)

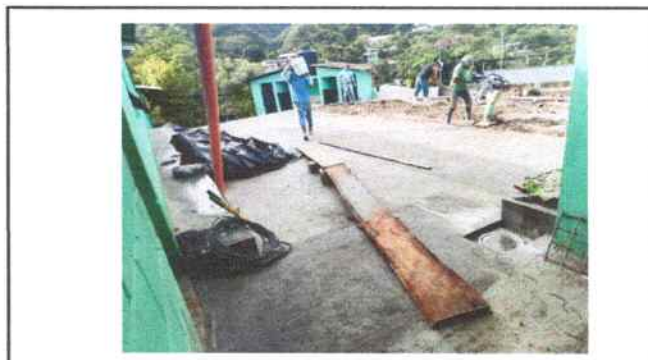
Foto 46: Fundición de planchas de concreto (losa de patio)

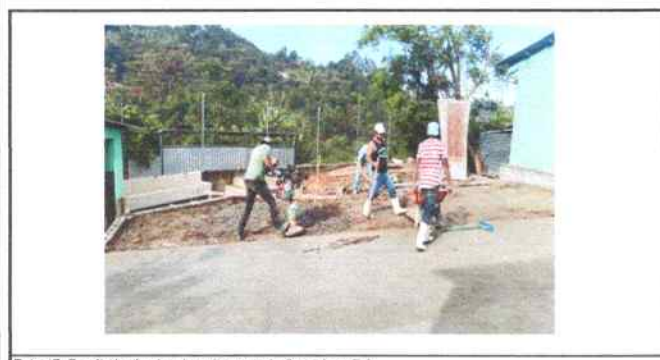
Foto 47: Fundición de planchas de concreto (losa de patio)

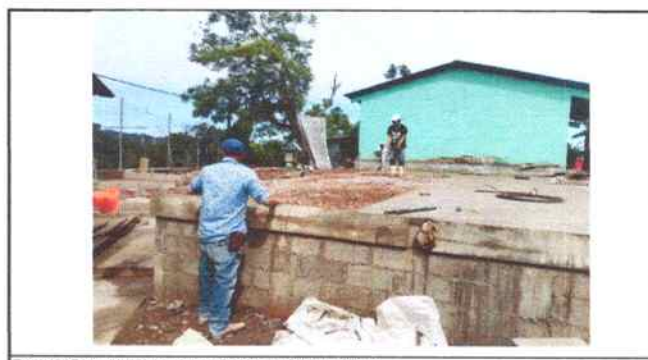
Foto 48: Fundición de planchas de concreto (losa de patio)

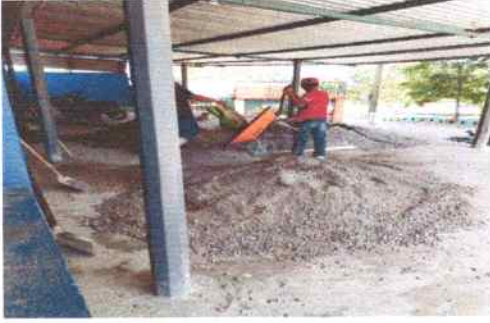
Foto 49: Preparación de material para fundir planchas de concreto (losa de patio)

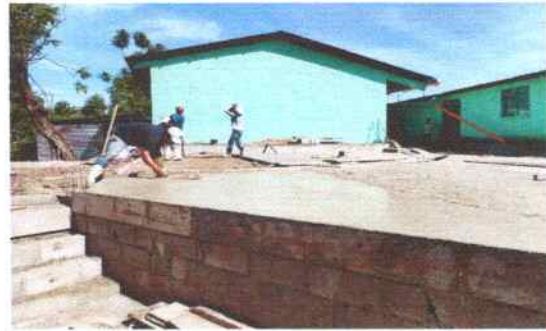
Foto 50: Fundición de planchas de concreto (losa de patio)

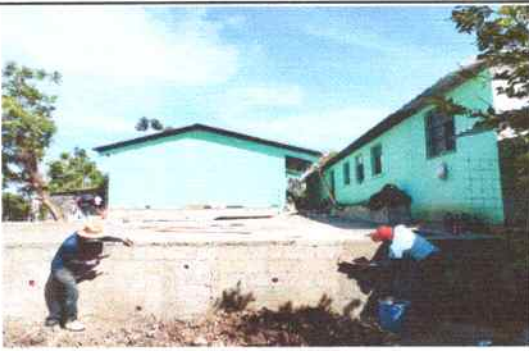
Foto 51: Fundición de planchas de concreto (losa de patio) y tallado de muro.

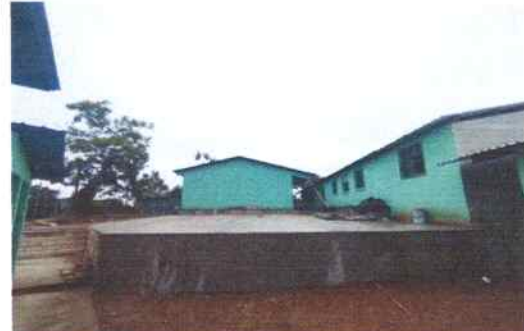
Foto 52: Fundición de planchas de concreto (losa de patio) y tallado de muro.

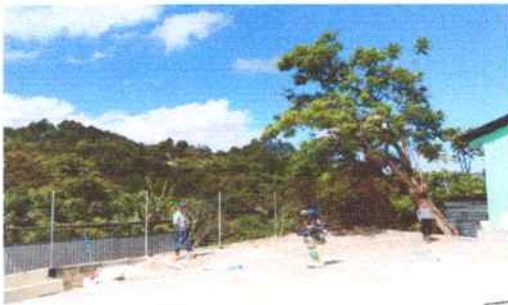
Foto 53: Fundición de planchas de concreto (losa de patio)

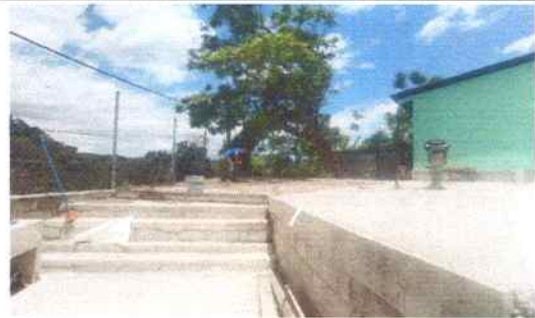
Foto 54: Fundición de planchas de concreto (losa de patio)

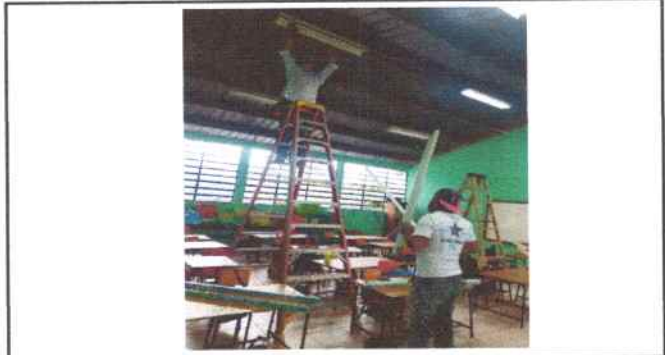
Foto 55: Reparación e instalació de lámparas de dos tubos cada una en aula de primero primaria.

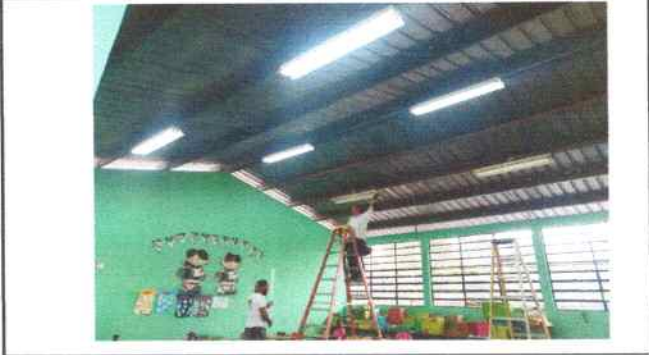
Foto 56: Reparación e instalació de lámparas de dos tubos cada una en aula de primero primaria.

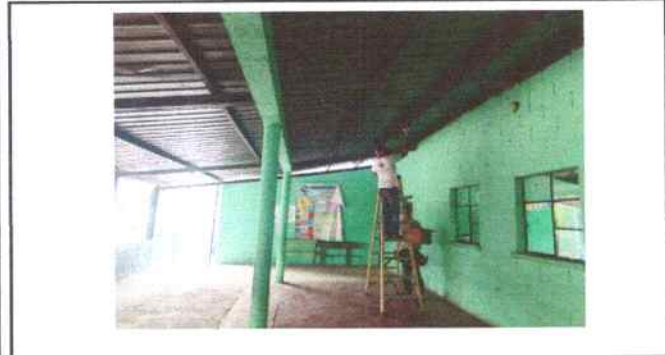
Foto 57: Sustitución de focos ahorradores aulas de párvulos, segundo, tercero, cuarto y corredores.

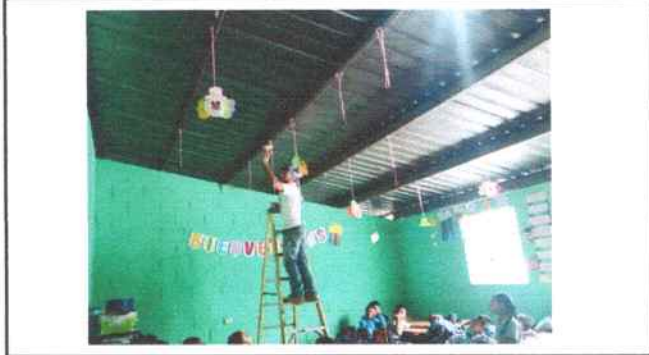
Foto 58: Sustitución de focos ahorradores aulas de párvulos, segundo, tercero, cuarto y corredores.

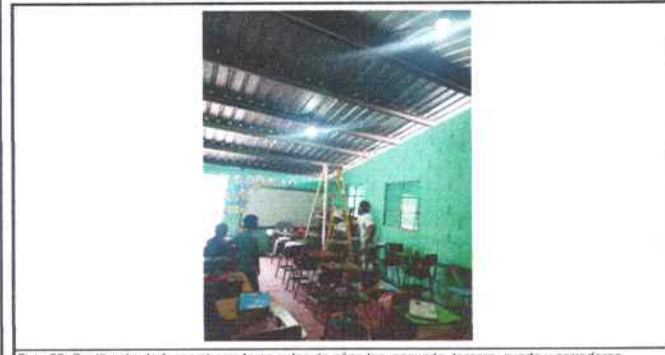
Foto 59: Sustitución de focos ahorradores aulas de párvulos, segundo, tercero, cuarto y corredores.

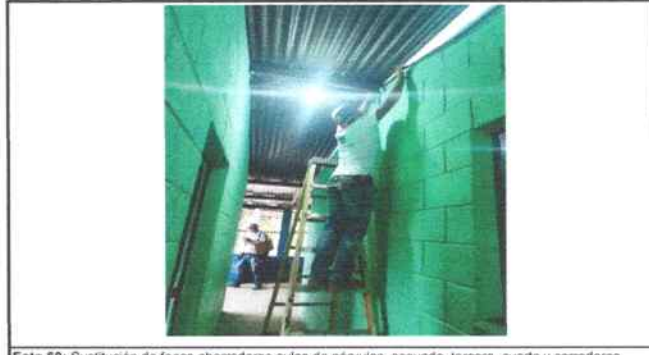
Foto 60: Sustitución de focos ahorradores aulas de párvulos, segundo, tercero, cuarto y corredores
