REGISTRO FOTOGRÁFICO DE SEGUIMIENTO Y MONITOREO A INTERVENCIÓN

DEPARTAMENTO:	GUATEMALA	MUNICIPIO:	PALENCIA
NOMBRE DEL ESTABLECIMIENTO:	EORM LLANOS DE AZACUALPILLA JM	DIRECCIÓN DEL ESTABLECIMIENTO:	LOTE 1 MANZANA 35 ALDEA LOMAS DE AZACUALPILLA
CÓDIGO DEL ESTABLECIMIENTO:	01-05-7025-43	FECHA DE LA INSPECCIÓN:	11/07/2024

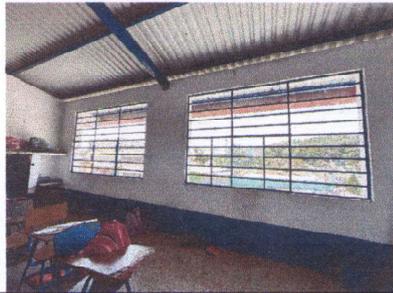
<p>MANTENIMIENTO A ESTRUCTURA DE PUERTA Y FABRICACIÓN DE PUERTA DE REJA(AREA DE CANCHA)</p>		<p>MANTENIMIENTO Y SUSTITUCIÓN DE ESTRUCTURA DE VENTANA Y SUSTITUCIÓN DE VIDRIOS (DONDE APLICA) CON MANTENIMIENTO DE BALCONES.</p>
