**REGISTRO FOTOGRÁFICO  
PROGRAMA DE MANTENIMIENTO DE EDIFICIOS ESCOLARES PÚBLICOS**

Ministerio de Educación  
G U A T E M A L A

DEPARTAMENTO:	GUATEMALA	MUNICIPIO:	PALENCIA
NOMBRE DEL ESTABLECIMIENTO:	INEB DE TELESECUNDARIA LOMAS DE AZACUALPILLA	DIRECCIÓN DEL ESTABLECIMIENTO:	Km.24 Ruta al Atlántico, Colonia Lomas de azacualpilla.Manz
CÓDIGO DEL ESTABLECIMIENTO:	01 - 05 - 8335 - 45	FECHA:	20/02/2024

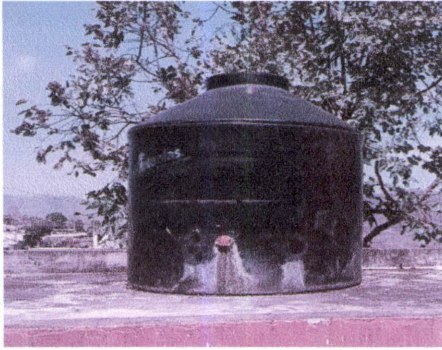
Foto7: Sustitución de depósito de agua

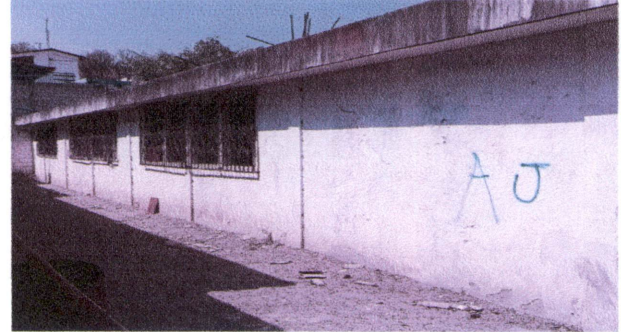
Foto 8: Repello de muros ,y alisado de paredes parte de atrás del centro educativo

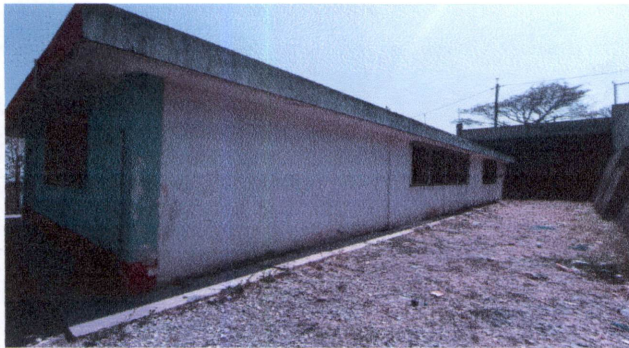
Foto 8: Repello de muros y alisado de paredes de la parte lateral del centro educativo, entrada principal

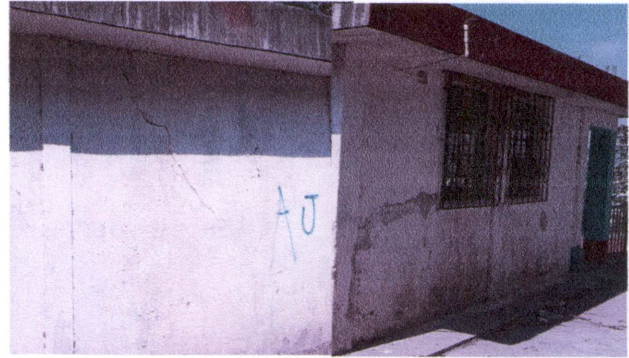
Foto 8: Repello y alisado de paredes gretadas de la parte lateral izquierda, donde esta el porton de la parte de atrás.

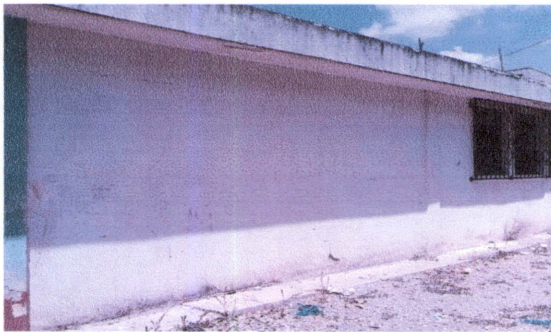
Foto 8: Repello y alisado de paredes gretadas de la parte lateral del lado derecho, entrada principal.

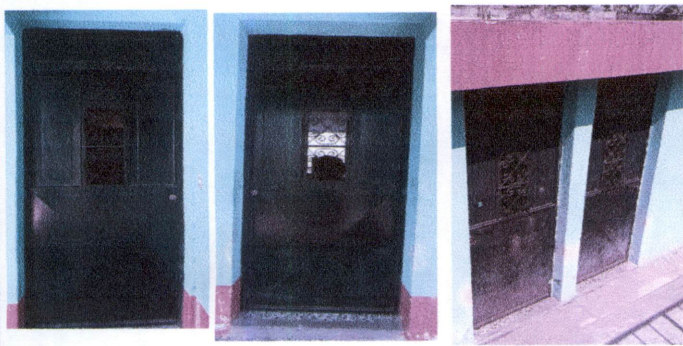
**Foto1: Mantenimiento de estructura metalica,lijado cambio de tubo,sujecciones ,aplicación de pintura.**

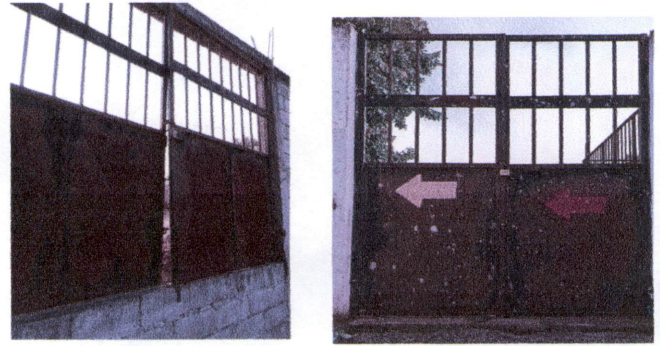
**Foto 2: Sustitución de portones, parte trasera del centro educativo y parte frontal.**

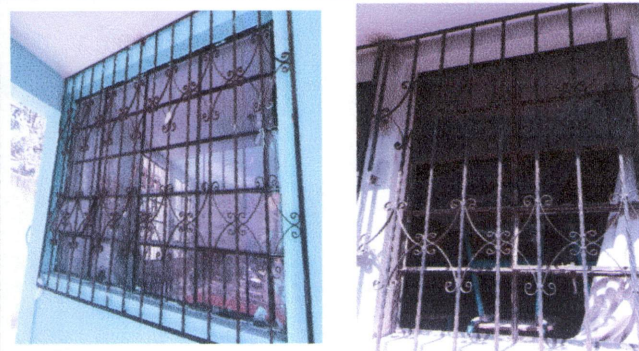
**Foto 3 Mantenimiento de la estructura de metal de las ventanas**

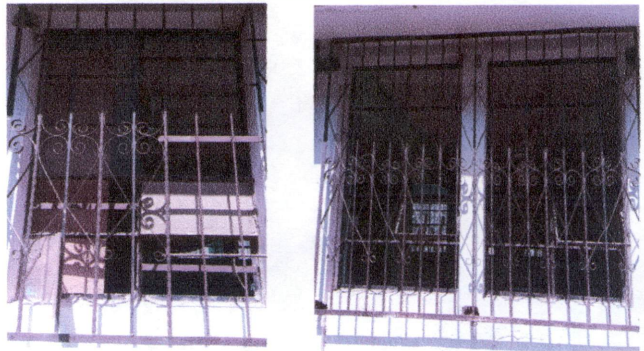
**Foto 4: sustitución de vidrios con vidrio enmallado, y mantenimiento de balcones.**

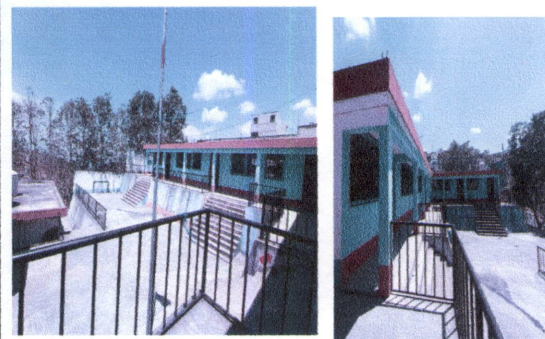
**Foto 5: Mantenimiento de todos los barandales del centro educativo**

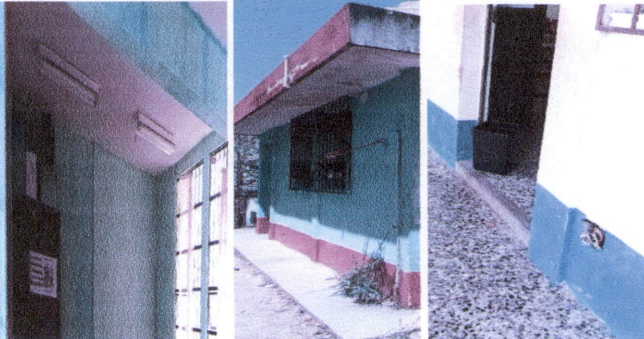
**Foto7: Reparación y sustitución de sistema Electrico, lampara, plafoneras,interruptores,repación del cableado de todo el centro educativo.**
