Ministerio de Educación
GUATEMALA

REGISTRO FOTOGRÁFICO PROGRAMA DE MANTENIMIENTO DE EDIFICIOS ESCOLARES PÚBLICOS

DEPARTAMENTO:	GUATEMALA	MUNICIPIO:	PALENCIA
NOMBRE DEL ESTABLECIMIENTO:	EORM	DIRECCIÓN DEL ESTABLECIMIENTO:	CASERÍO POTRERO GRANDE, ALDEA LOS MIXCOS
CÓDIGO DEL ESTABLECIMIENTO:	01-05-8803-43	FECHA:	7/08/2024

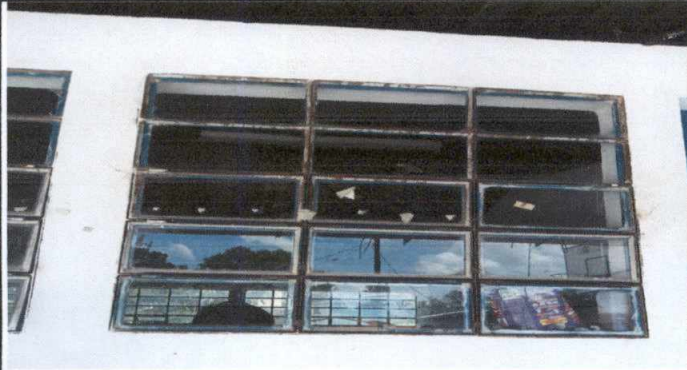
Foto 1: Sustitución de Ventana hierro por una ventana de Pvc corrediza, se realiza la sustitución por falta de ventilación de las ya existentes.

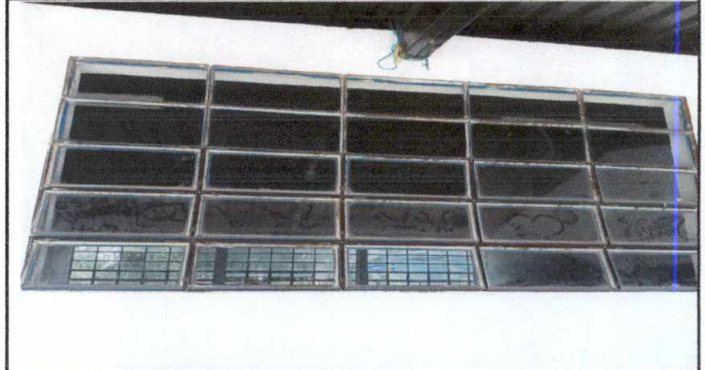
Foto 2: Sustitución de Ventana hierro por una ventana de Pvc corrediza, se realiza la sustitución por falta de ventilación de las ya existentes.

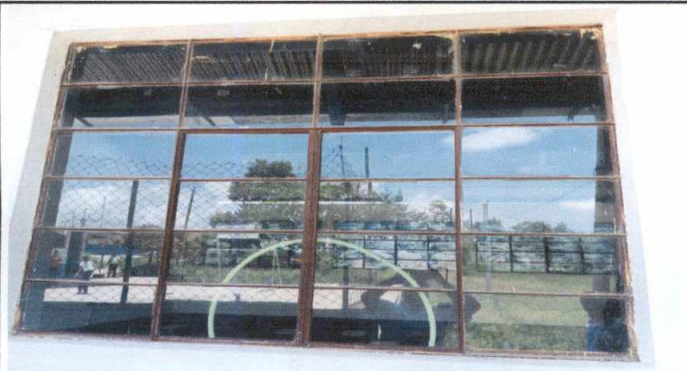
Foto 3: Sustitución de Ventana hierro por una ventana de Pvc corrediza, se realiza la sustitución por falta de ventilación de las ya existentes.

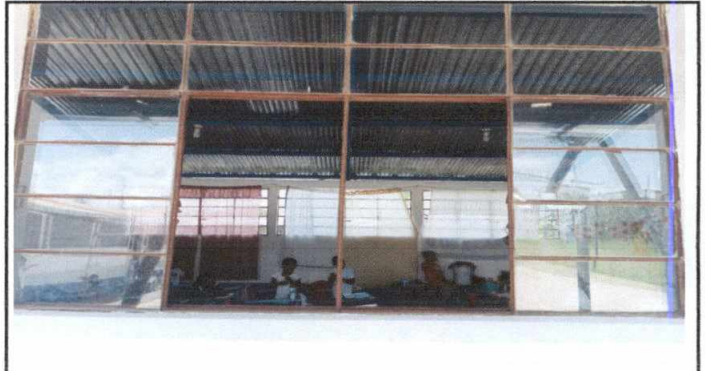
Foto 4: Sustitución de Ventana hierro por una ventana de Pvc corrediza, se realiza la sustitución por falta de ventilación de las ya existentes.

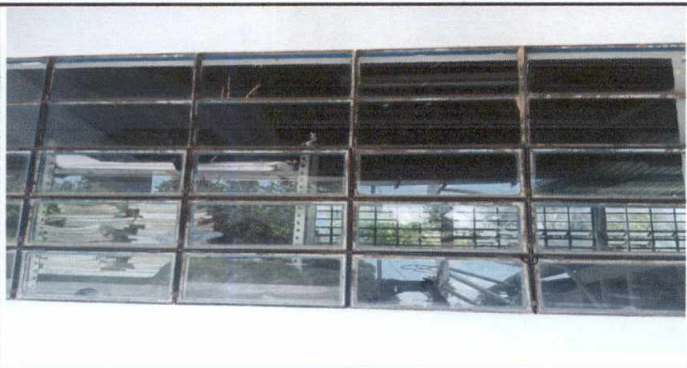
Foto 5: Instalación de Balcón de hierro, en donde se haga la sustitución de ventana y por seguridad de los salones de clase se instalaran balcones ya que las ventanas seran corredizas

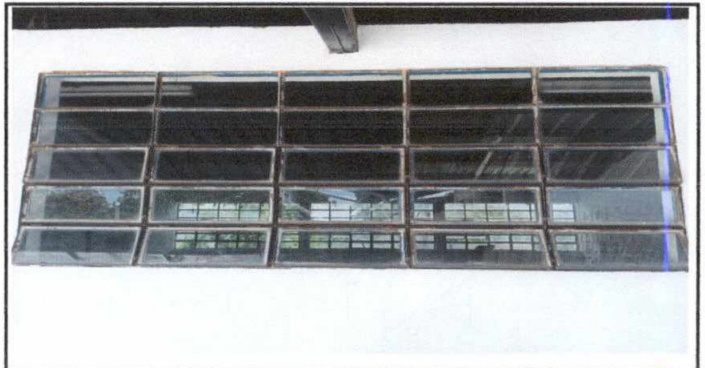
Foto 6: Instalación de Balcón de hierro, en donde se haga la sustitución de ventana y por seguridad de los salones de clase se instalaran balcones ya que las ventanas seran corredizas

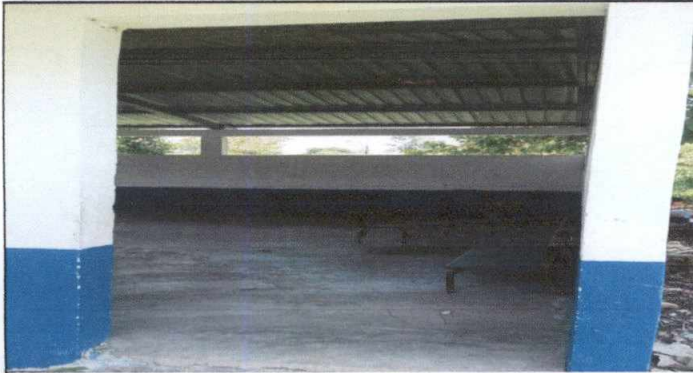
Foto7: Instalación de puerta de metal en salón de clases que no cuenta con la misma para seguridad del salón y poderlo utilizar y ampliar nuestra cobertura

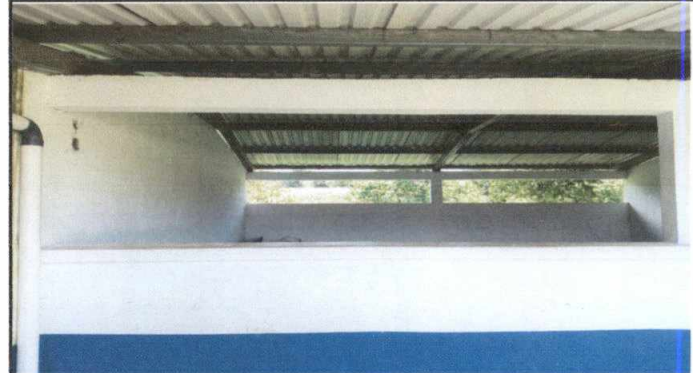
Foto 8: Instalación de Ventana de pvc corrediza y Balcon de hierro para protección del salón y poderlo habilitar.

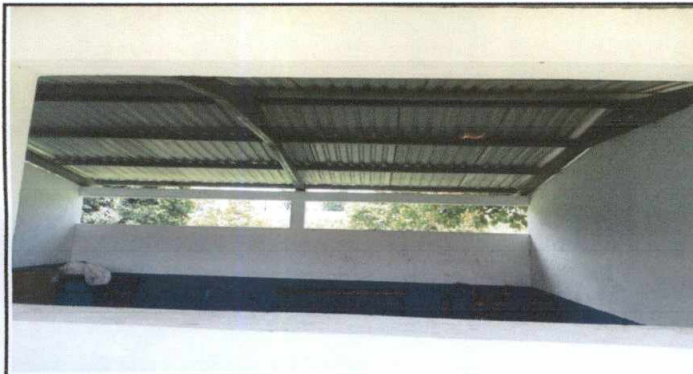
Foto 9: Instalación de puerta de metal en salón de clases que no cuenta con la misma para seguridad del salón y poderlo utilizar y ampliar nuestra cobertura

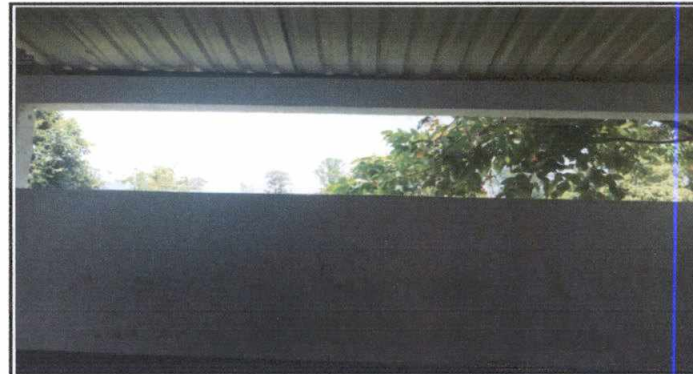
Foto 10: Instalación de puerta de metal en salón de clases que no cuenta con la misma para seguridad del salón y poderlo utilizar y ampliar nuestra cobertura

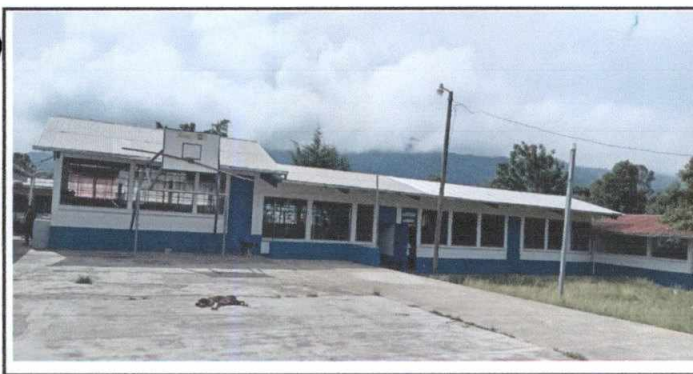
Foto 11: Pintura de muros Exteriores e Interiores de 7 salones de clases y Dirección del establecimiento.

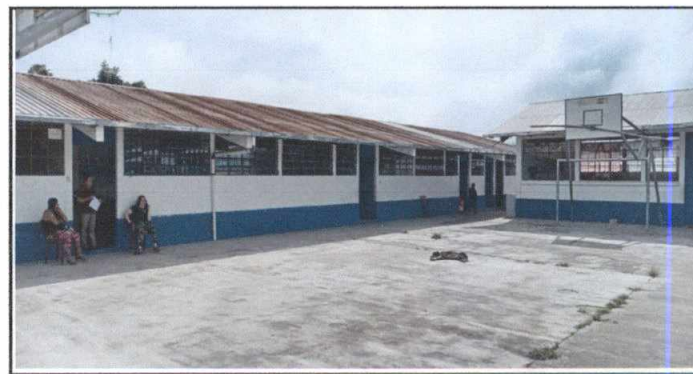
Foto 12: Pintura de muros exteriores e interiores de 7 salones de clases y dirección del establecimiento.
