REGISTRO FOTOGRÁFICO DE SEGUIMIENTO Y MONITOREO A INTERVENCIÓN			
DEPARTAMENTO:	GUATEMALA	MUNICIPIO:	PALENCIA
NOMBRE DEL ESTABLECIMIENTO:	EORM	DIRECCIÓN DEL ESTABLECIMIENTO:	CASERÍO POTRERO GRANDE
CÓDIGO DEL ESTABLECIMIENTO:	01-05-8803-43	FECHA DE LA INSPECCIÓN:	03/12/2024

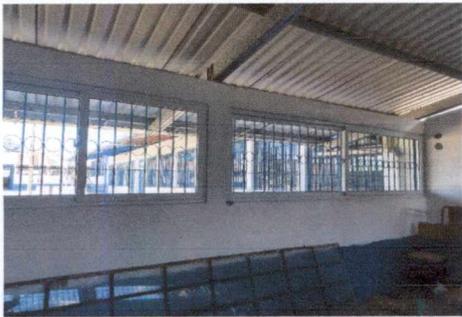
<p>FOTO 1: SUMINISTRO E INSTALACIÓN DE VENTANAS DE PVC CORREDIZAS EN AULAS</p>

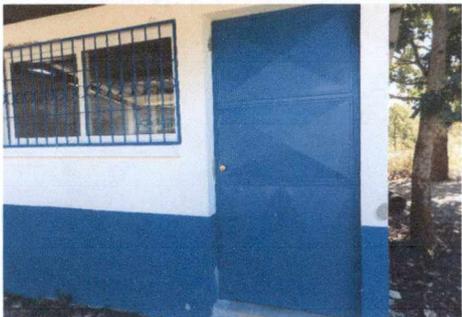
<p>FOTO 2: SUMINISTRO E INSTALACIÓN DE PUERTA DE METAL EN AULA</p>

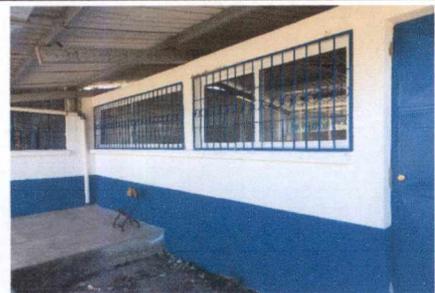
<p>FOTO 3: SUMINISTRO E INSTALACIÓN DE BALCONES DE METAL EN AULA</p>

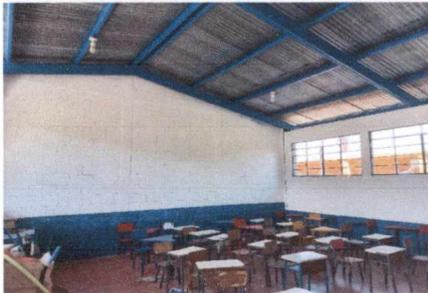
<p>FOTO 4: APLICACIÓN DE PINTURA EN MUROS</p>

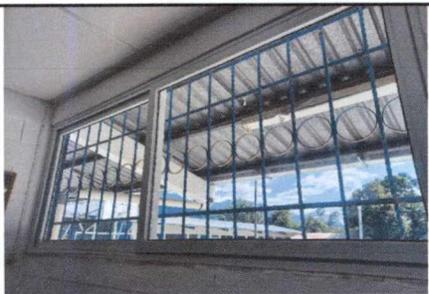
<p>FOTO 5: SUSTITUCIÓN DE VENTANAS POR VENTANAS PVC CORREDIZAS</p>

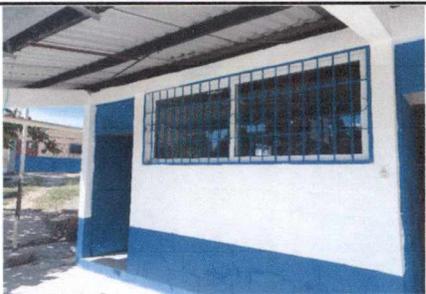
<p>FOTO 6: SUSTITUCIÓN DE BALCONES DE METAL Y APLICACIÓN DE PINTURA EN MUROS</p>
