REGISTRO FOTOGRAFICO DE SEGUIMIENTO Y MONITOREO A INTERVENCIÓN			
DEPARTAMENTO:	GUATEMALA	MUNICIPIO:	PALENCIA
NOMBRE DEL ESTABLECIMIENTO:	EORM	DIRECCIÓN DEL ESTABLECIMIENTO:	CASERÍO PIEDRA PARADA
CÓDIGO DEL ESTABLECIMIENTO:	01-05-9105-43	FECHA DE LA INSPECCIÓN:	03/12/2024

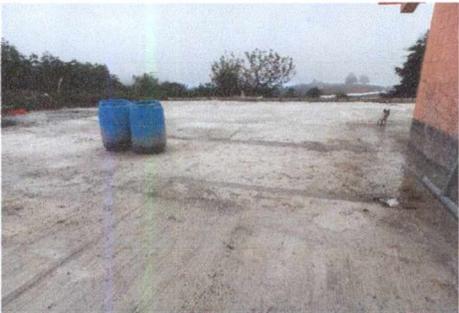
<p><b>FOTO 1:</b> PISO DE TORTA DE CONCRETO EN PATIO, INCLUYENDO DRENAJE DE AGUA PLUVIAL</p>

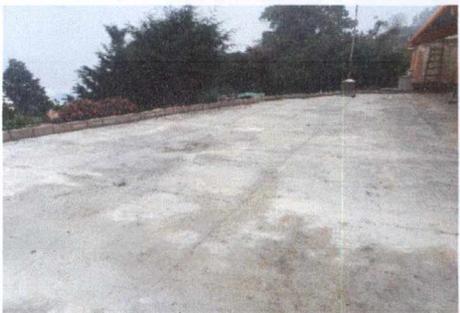
<p><b>FOTO 2:</b> PISO DE TORTA DE CONCRETO EN PATIO, INCLUYENDO DRENAJE DE AGUA PLUVIAL</p>

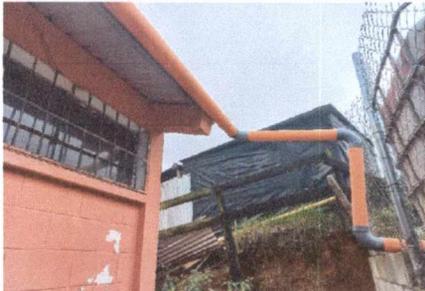
<p><b>FOTO 4:</b> INSTALACIÓN DE TUBO PVC DE 4" PARA CANAL DE CUBIERTA Y BAJADAS DE AGUA PLUVIAL</p>

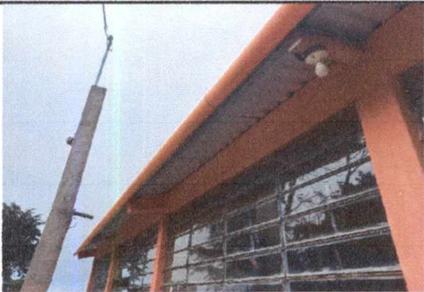
<p><b>FOTO 5:</b> INSTALACIÓN DE TUBO PVC DE 4" PARA CANAL DE CUBIERTA Y BAJADAS DE AGUA PLUVIAL</p>

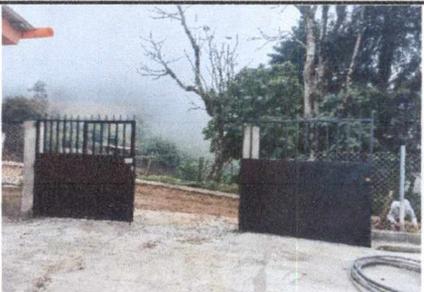
<p><b>FOTO 6:</b> SUSTITUCIÓN DE PORTÓN DE METAL</p>
