SITUACIÓN DEFICIENCIAS DETERMINADAS

DEPARTAMENTO:	GUATEMALA	MUNICIPIO:	PALENCIA
NOMBRE DEL ESTABLECIMIENTO:	EORM	DIRECCIÓN DEL ESTABLECIMIENTO:	CASERÍO LAS JOYAS, ALDEA SANSUR
CÓDIGO DEL ESTABLECIMIENTO:	01-05-9476-43	FECHA:	20/02/2024

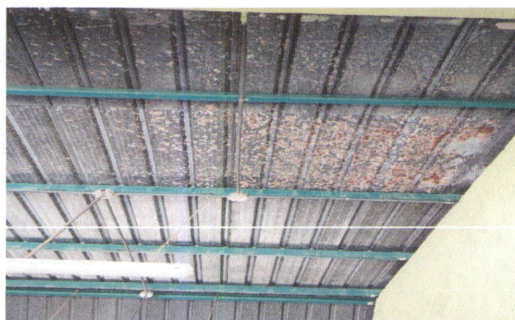
Foto1: lámina en mal estado, se encuentra picada y en invierno se cuela el agua de lluvia

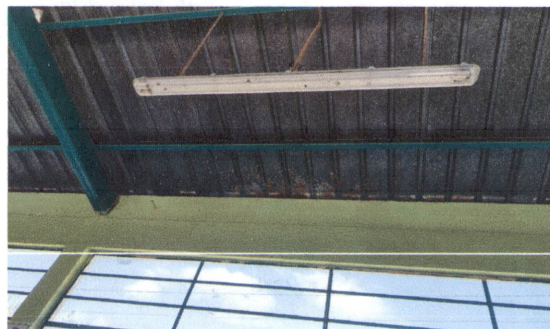
Foto 2: lámina oxidada por el agua que se cuela

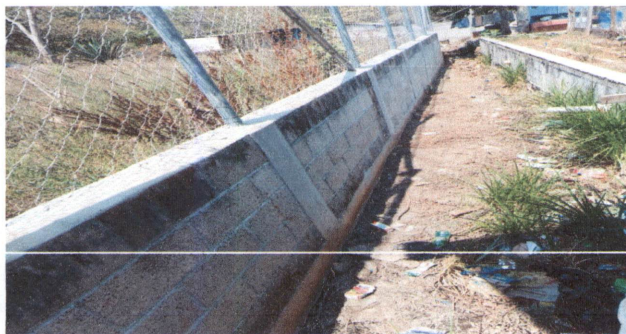
Foto 3: cuneta donde corre agua pluvial

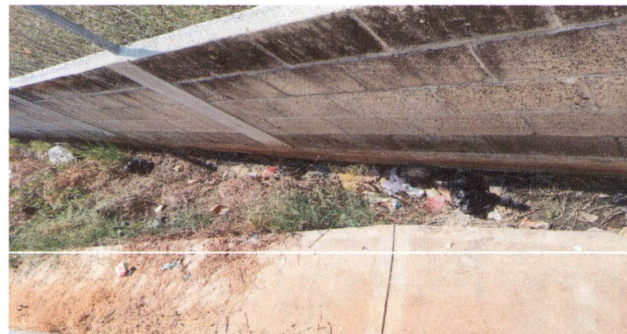
Foto 4: aquí se llena de agua en el invierno y es un peligro para los niños

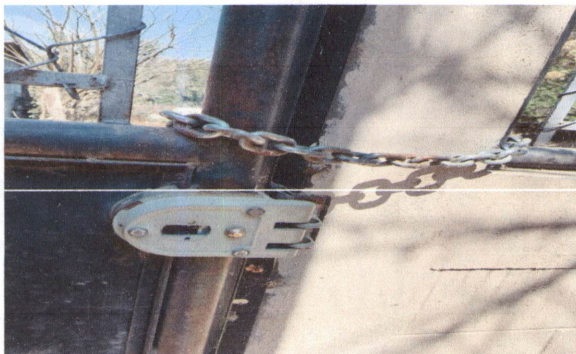
Foto 5: las chapas de los portones están descompuestas, por lo que se debe cerrar con candado y cadena

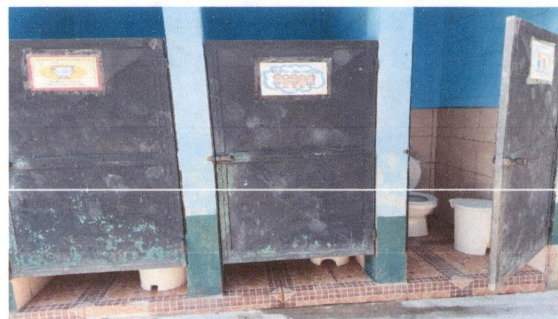
Foto 6: sanitarios, se debe arreglar ya que están conectados a una misma fosa y al echar agua en uno, se sale en el otro
