HOJA 2/2

REGISTRO FOTOGRÁFICO DE SEGUIMIENTO Y MONITOREO A INTERVENCIÓN			
DEPARTAMENTO:	GUATEMALA	MUNICIPIO:	CHINAUTLA
NOMBRE DEL ESTABLECIMIENTO:	INEB EDGAR ARNOLDO MEDRANO MENENDEZ JM	DIRECCIÓN DEL ESTABLECIMIENTO:	SECTOR 43, LOTE 0, TIERRA NUEVA I
CÓDIGO DEL ESTABLECIMIENTO:	01-06-0006-45	FECHA DE LA INSPECCIÓN:	23/11/2024

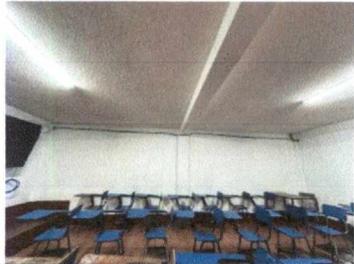
<p>IMPERMEABILIZACIÓN DE SALONES</p>

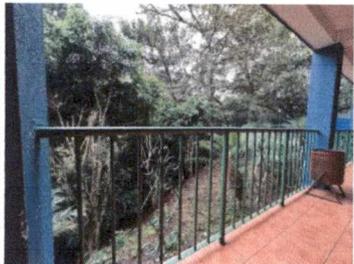
<p>MANTENIMIENTO DE BARANDA</p>
