SITUACIÓN DEFICIENCIAS DETERMINADAS

DEPARTAMENTO:	Guatemala	MUNICIPIO:	Chimautla
NOMBRE DEL ESTABLECIMIENTO:	Escuela Oficial Urbana Mixta Profesora Irene Sazo Santizo	DIRECCIÓN DEL ESTABLECIMIENTO:	Cantón Central, Santa Cruz Chimautla
CÓDIGO DEL ESTABLECIMIENTO:	01-06-0047-43	FECHA:	8/05/2024

ESCUELA OFICIAL URBANA MIXTA CHIMAUTLA, GUATEMALA DIRECCIÓN PROFESORA IRENE SAZO SANTIZO
---	---	---	--

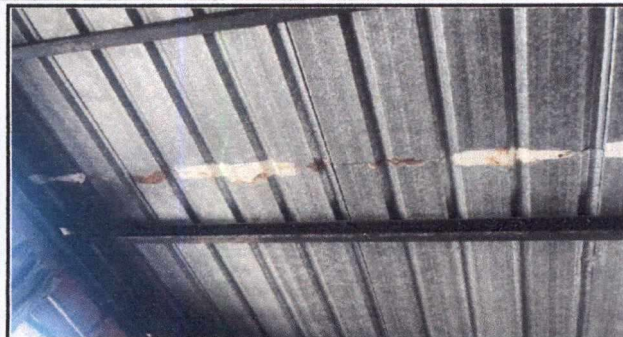
Foto1: 1.1 SUSTITUCIÓN DE LÁMINA POR LÁMINA TROQUELADA ALUZINC CALIBRE 26 (EN DIRECCIÓN)

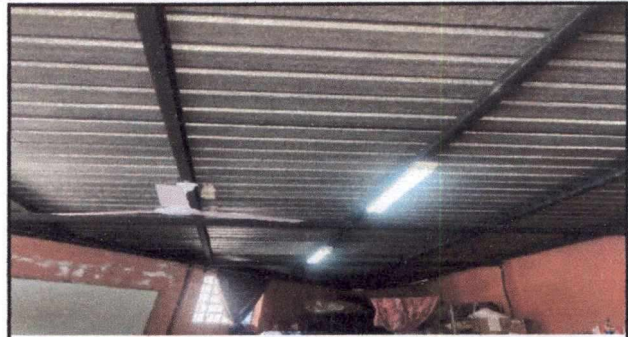
Foto 2: 1.1 SUSTITUCIÓN DE LÁMINA POR LÁMINA TROQUELADA ALUZINC CALIBRE 26 (EN DIRECCIÓN)

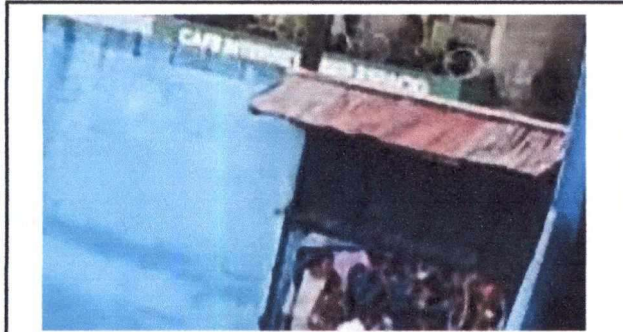
Foto 3: 1.1 MEJORAMIENTO Y AMPLIACIÓN DE TECHADO EN INGRESO, AREA DE LA CANCHA, INCLUYE INSTALACIÓN DE LÁMINA TROQUELADA ALUZINC CALIBRE 26, INSTALACIÓN DE ESTRUCTURA DE SOPORTE DE METAL FABRICADA CON TUBO 3 x 2 CHAPA 16

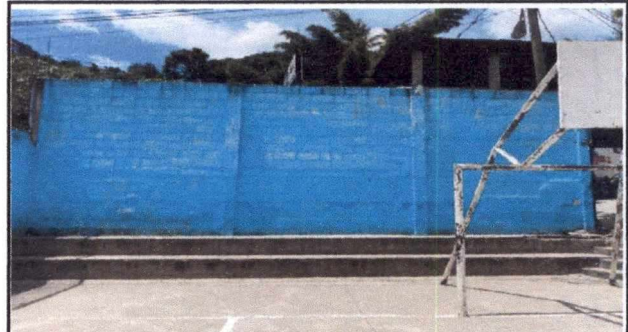
Foto 4: IMPLEMENTACIÓN DE RAMPA EN INGRESO PRINCIPAL, INCLUYE NIVELACIÓN CON SELECTO, ELABORACIÓN DE BASE DE CONCRETO CON UN GROSOR DE 10 CMS

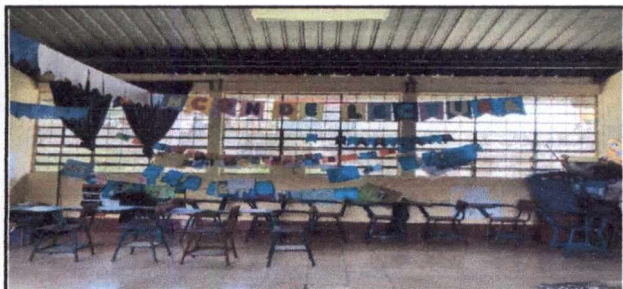
Foto 5: 5.1 MEJORAMIENTO A ESTRUCTURA DE METAL DE VENTANA (POR SEGURIDAD), INCLUYE INSTALACIÓN DE ESTRUCTURAS METALICAS ELABORADAS CON: (MALLA CALIBRE 13 CON TUBO TUBO DE 1 PULGADA CHAPA 16, PENSADO CON PLANO 3/16 POR 1/2 CON MEDIDAS DE 2.30 M. DE ANCHO POR 1.75 M. DE ALTO.

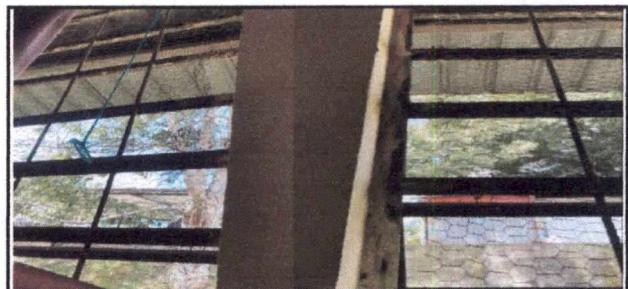
Foto 5: 5.1 MEJORAMIENTO A ESTRUCTURA DE METAL DE VENTANA (POR SEGURIDAD), INCLUYE INSTALACIÓN DE ESTRUCTURAS METALICAS ELABORADAS CON: (MALLA CALIBRE 13 CON TUBO TUBO DE 1 PULGADA CHAPA 16, PENSADO CON PLANO 3/16 POR 1/2 CON MEDIDAS DE 2.30 M. DE ANCHO POR 1.75 M. DE ALTO.

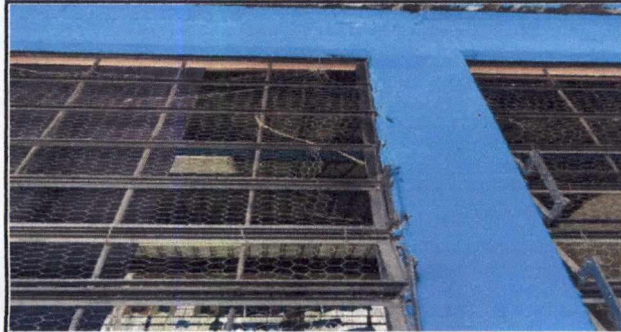
Foto 7: 5.1 MANTENIMIENTO A ESTRUCTURA DE METAL DE VENTANA, INSTALACIÓN DE ESTRUCTURAS METÁLICAS ELABORADAS CON: (MALLA CALIBRE 13 CON TUBO TUBO DE 1 PULGADA CHAPA 16, PRENSADO CON PLANO 3/16 POR 1/2 CON MEDIDAS DE 2.30 M. DE ANCHO POR 1.35 M. DE ALTO. EN AULAS

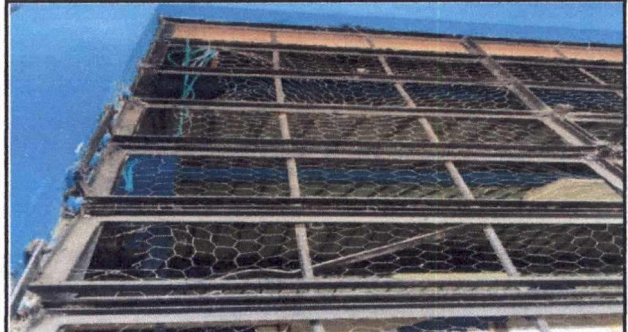
Foto 8: 5.1 MANTENIMIENTO A ESTRUCTURA DE METAL DE VENTANA, INSTALACIÓN DE ESTRUCTURAS METÁLICAS ELABORADAS CON: (MALLA CALIBRE 13 CON TUBO TUBO DE 1 PULGADA CHAPA 16, PRENSADO CON PLANO 3/16 POR 1/2 CON MEDIDAS DE 1.12 M. DE ANCHO POR 1.35 M. DE ALTO. EN AULAS

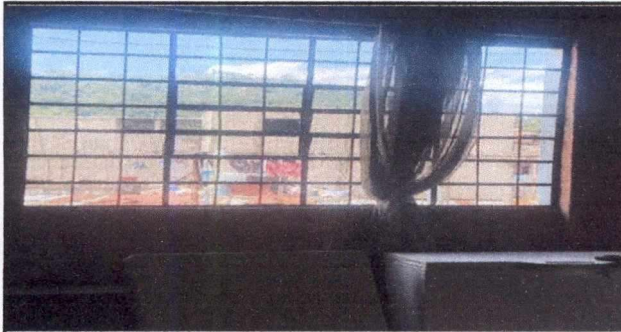
Foto 9: 5.2 SUSTITUCIÓN DE VENTANA POR VENTANA DE PVC CORREDIZA (MEDIDAS: 1.91 MTS. X 1.45 MTS.) EN DIRECCIÓN

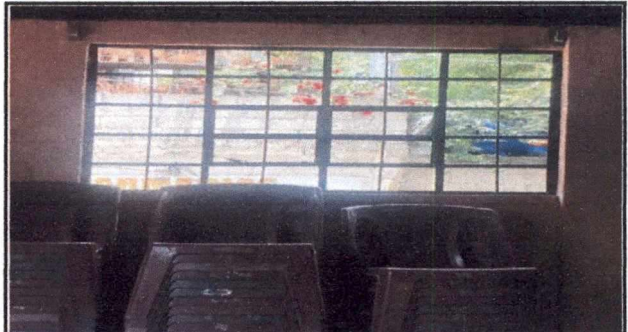
Foto 10: 5.2 SUSTITUCIÓN DE VENTANA POR VENTANA DE PVC CORREDIZA (MEDIDAS: 1.37 MTS. X 1.04 MTS.) EN DIRECCIÓN

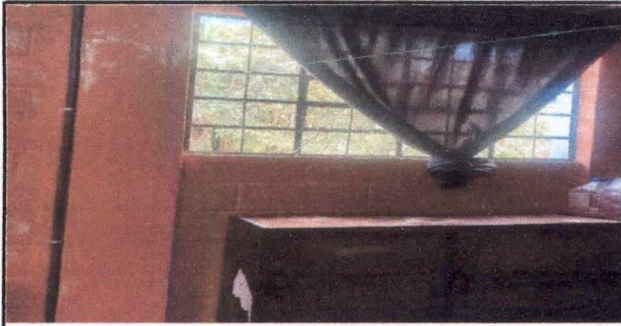
Foto 11: 5.2 SUSTITUCIÓN DE VENTANA POR VENTANA DE PVC CORREDIZA (MEDIDAS: 1.37 MTS. X 1.04 MTS.) EN DIRECCIÓN

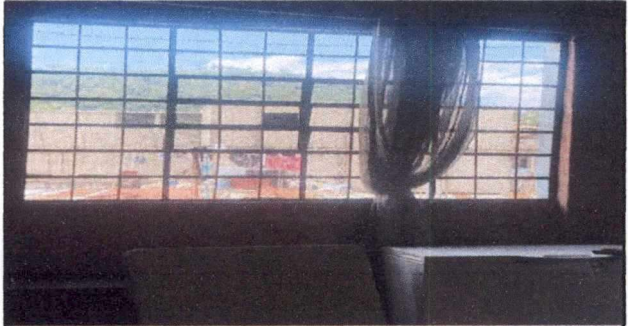
Foto 12: 5.6 INSTALACIÓN DE Balcón DE METAL (MEDIDAS: 2.06 MTS. X 1.60 MTS.) EN DIRECCIÓN

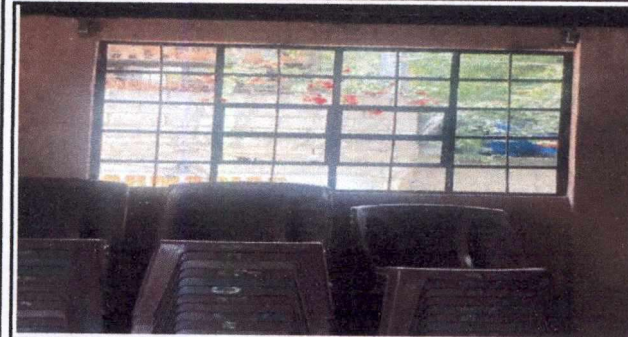
Foto 13: 5.6 INSTALACIÓN DE BALCÓN DE METAL (MEDIDAS:1.37 MTS. X 1.04 MTS.) EN DIRECCIÓN

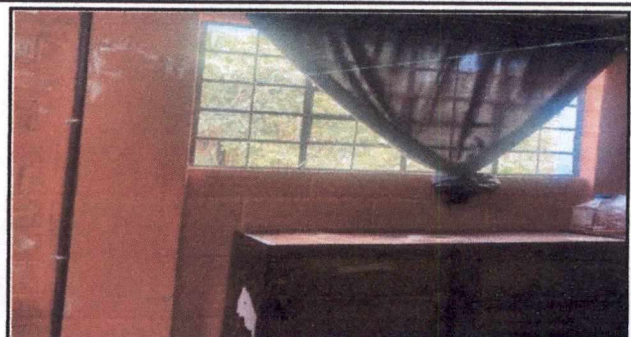
Foto 14: 5.6 INSTALACIÓN DE BALCÓN DE METAL (MEDIDAS:1.37 MTS. X 1.04 MTS.) EN DIRECCIÓN

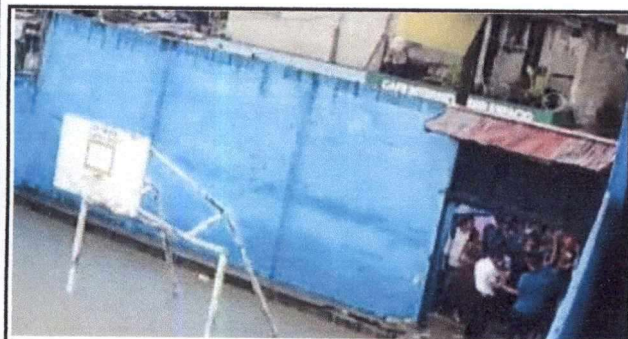
Foto 15: 7.1 SUMINISTRO E INSTALACIÓN DE CANAL DE METAL

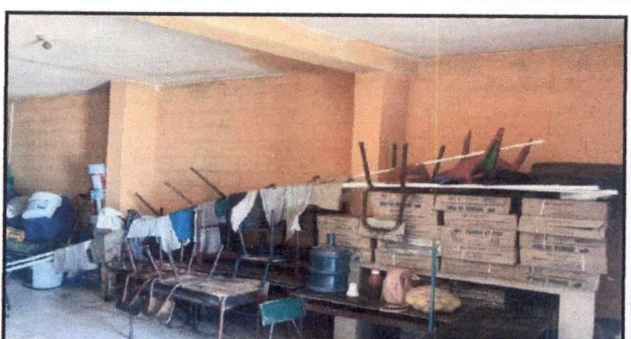
Foto 16: 13.1 INSTALACIÓN DE AZULEJO EN COCINA (YA SE CUENTA CON EL AZULEJO PARA INSTALAR, EL RENGLÓN SÓLO INCLUYE MANO DE OBRA Y MATERIAL PARA CIZA Y PARA PEGAR AZULEJO)

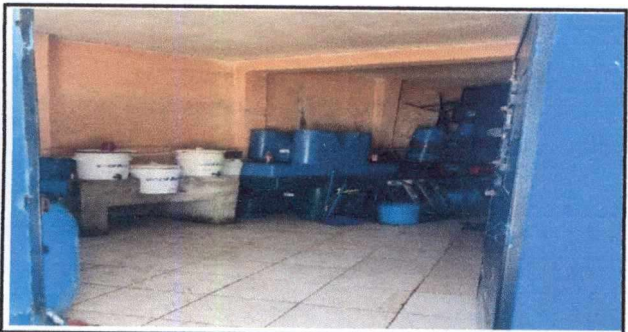
Foto 17: 13.1 INSTALACIÓN DE AZULEJO EN COCINA (YA SE CUENTA CON EL AZULEJO PARA INSTALAR, EL RENGLÓN SÓLO INCLUYE MANO DE OBRA Y MATERIAL PARA CIZA Y PARA PEGAR AZULEJO)

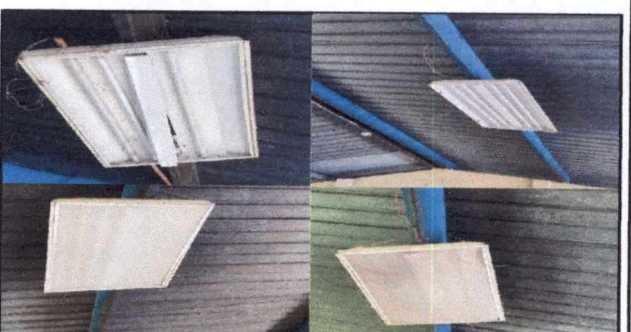
Foto 18: 17.3 SUSTITUCIÓN DE LÁMPARAS POR LÁMPARAS TIPO LED CONTRA POLVO Y HUMEDAD 2X18W (TUBO LED NEVADO) INCLUYE SUSTITUCIÓN DE CABLEADO Y DUCTO ELÉCTRICO CON ACCESORIOS, E INSTALACIÓN DE SUS RESPECTIVOS INTERRUPTORES (EN AULAS)

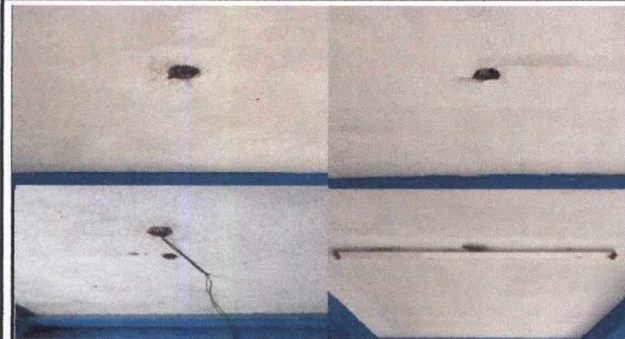
Foto 19: 17.5 INSTALACIÓN DE PLAFONERAS Y BOMBILLA LED, INCLUYE INSTALACIÓN DE CABLEADO Y DUCTO ELÉCTRICO CON ACCESORIOS, E INSTALACIÓN DE SUS RESPECTIVOS INTERRUPTORES (EN CORREDOR 1ER. NIVEL)

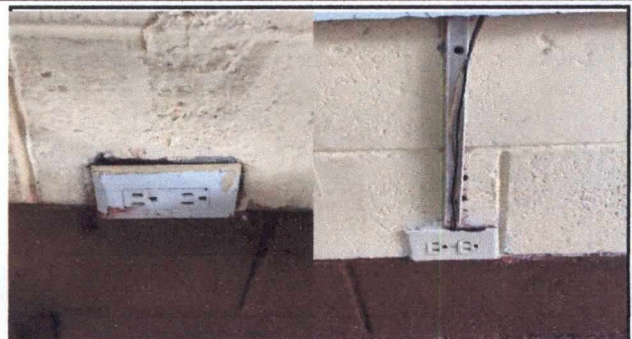
Foto 20: 17.8 SUSTITUCIÓN DE TOMACORRIENTES DOBLES, INCLUYE SUSTITUCIÓN DE CABLEADO Y DUCTO ELÉCTRICO CON ACCESORIOS

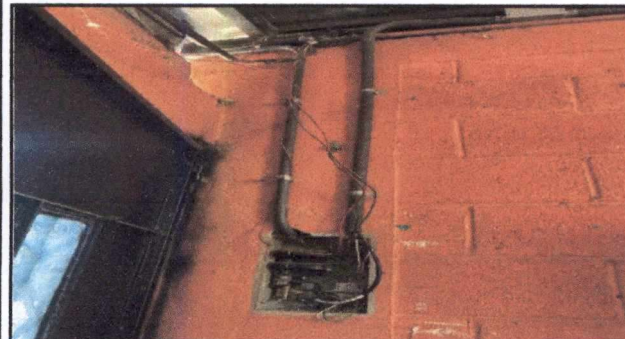
Foto 21: 17.11 SUSTITUCIÓN DE TABLERO ELÉCTRICO (4 CIRCUITOS 125 AMPERIOS TL412) INCLUYE INSTALACIÓN DE FLUPÓN DE 20 AMPERIOS Y SUSTITUCIÓN DE CABLEADO DESDE ACOMETIDA CON CABLE THHN/THWN CALIBRE 6

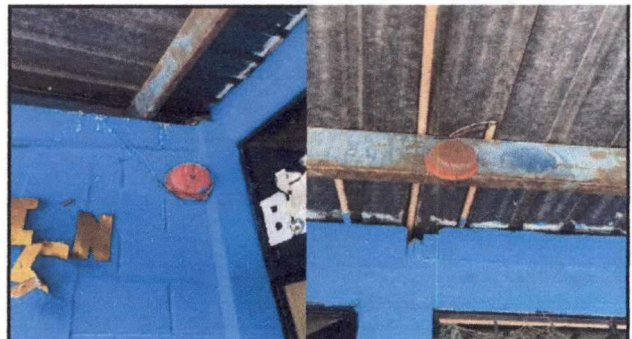
Foto 22: 17.13 INSTALACIÓN DE TIMBRE, INCLUYE TIMBRE Y MATERIALES

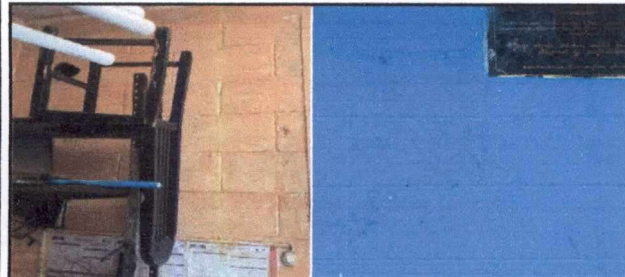
Foto 23: 19.2 SUMINISTRO E INSTALACIÓN DE BALCÓN DE METAL (INCLUYE APERTURA Y TALLADO DE VANO PARA VENTANA) EN COCINA, MEDIDAS 1.00 X 1.00 MTS

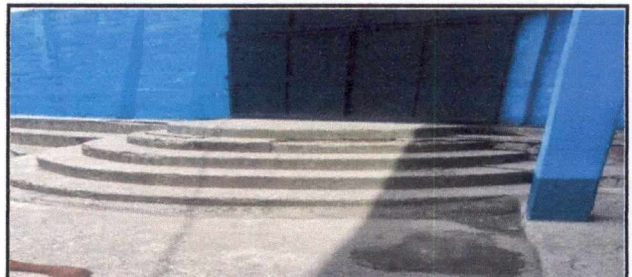
Foto 24: 19.23 IMPLEMENTACIÓN DE RAMPA EN INGRESO PRINCIPAL, INCLUYE NIVELACIÓN CON SELECTO, ELABORACIÓN DE BASE DE CONCRETO CON UN GROSOR DE 10 CMS. (CON CONCRETO DE 5800 PSI Y ELECTROMALLA) Y LATERAL CON BLOCK. DIMENSIONES 10 MTS. DE LARGO X 1.20 MTS. DE ANCHO. Nota( En nuestra escuela hay niños con discapacidad física)

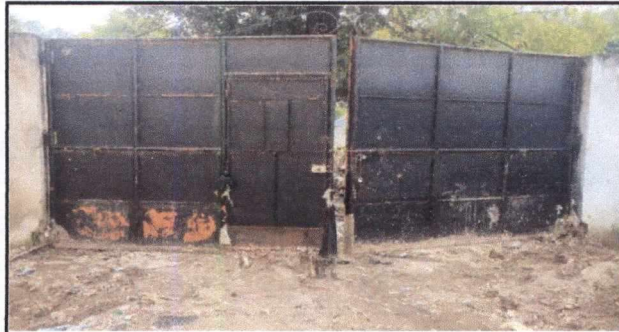
Foto 25: 19.23 IMPLEMENTACIÓN DE RAMPA EN PORTÓN DE INGRESO SECUNDARIO, INCLUYE ELABORACIÓN DE BASE DE CONCRETO CON UN GROSOR DE 10 CMS. (CON CONCRETO DE 5800 PSI Y ELECTROMALLA). DIMENSIONES 5 MTS DE ANCHO X 2.40 MTS. DE LARGO

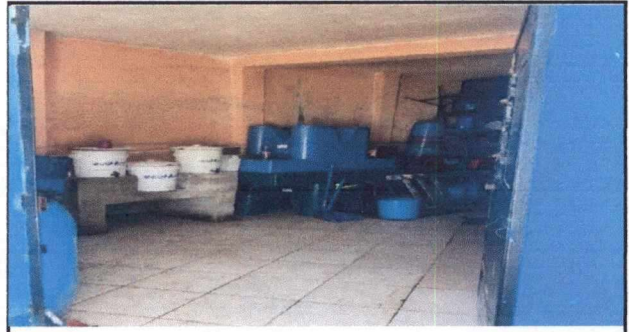
Foto 26: 20.12 INSTALACIÓN DE PILA PLÁSTICA DE DOS LAVADEROS (INCLUYE INSTALACIÓN DE TUBERÍA PARA CONEXIÓN A LÍNEA DE AGUA POTABLE Y CONEXIÓN A DRENAJE) NO INCLUYE LA COMPRA DE LAS PILAS, YA SE CUENTA CON ELLAS

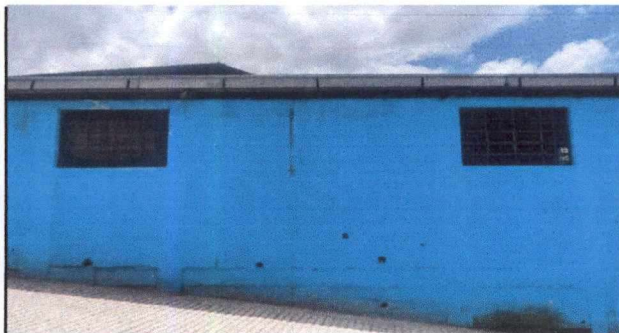
Foto 27: 21.1 RESANADO DE MURO EXTERIOR POR HUMEDAD: INCLUYE LIMPIEZA DE MURO, APLICACIÓN DE IMPERMEABILIZANTE ELASTOMÉRICO CON RECINAS ACRÍLICAS FLEXIBLES, APLICACIÓN DE REPELLO Y ALISADO
