SITUACIÓN DEFICIENCIAS DETERMINADAS      PREVIÓ       DURANTE       POSTERIOR

DEPARTAMENTO:	GUATEMALA	MUNICIPIO:	CHINAUTLA
NOMBRE DEL ESTABLECIMIENTO:	INEB BRENDA ELIZABETH DEL CID MEDRANO, JORNADA MATUTINA	DIRECCIÓN DEL ESTABLECIMIENTO:	1 CALLE 1-00 MERCADO COLONIA SANTA LUISA, ZONA 6 CHINAUTLA
ESTABLECIMIENTO:	01-06-0115-45	FECHA:	2/08/2024

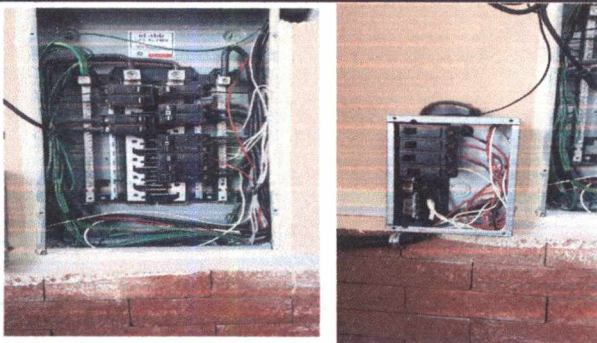
Foto 7: 19.13 Instalacion de tablero de 4 polos y 125 amperios, en area de computacion para poder alimentar las computadoras y ventiladores, con cable #6 de una caja a otra

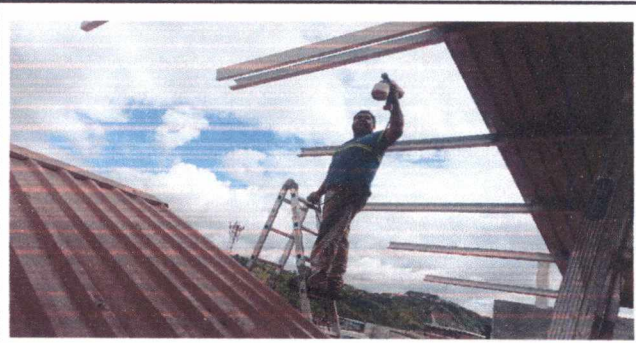
Foto 8: 2.3 Ampliación de estructura de soporte de metal en area del techo para poder evitar filtracion de agua en ingreso principal del Instituto.

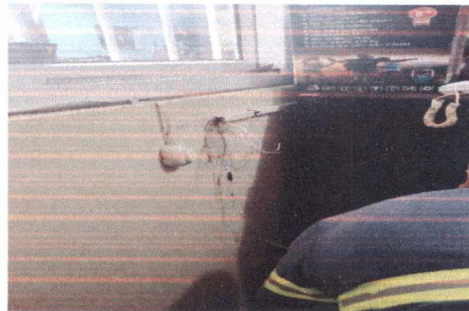
Foto 10: 17.12 Suministro e instalacion de Video Portero con pantalla a colores en ambas direcciones, incluye sustitucion de 70 ml de ducto electrico + accesorios, en area de patio, y cable #12 thhn.

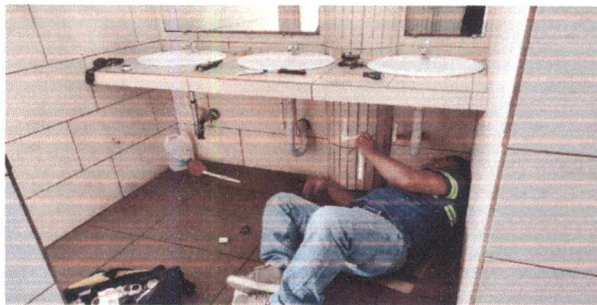
Foto 11: 10.9 Sustitucion de grifos, en area de baños de niños y de niñas de normales a grifos automaticos.

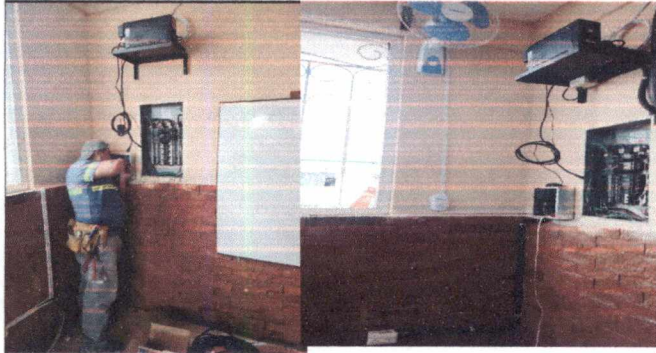
Foto1: 17.12 Sustitución de cableado y ducto eléctrico + accesorios, en área de direcciones, bodegas, área de estar de maestros y tienda.

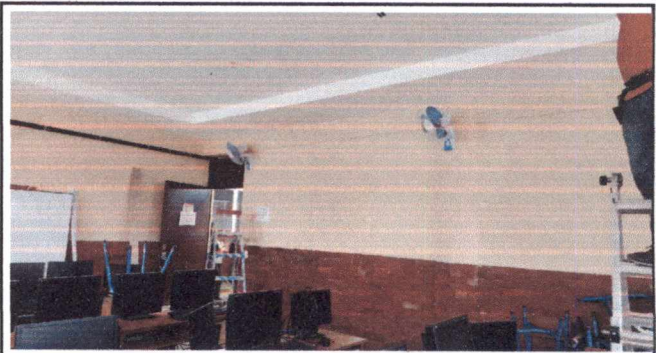
Foto 2: 17.11 Sustitución y reparación de cableado eléctrico para ventiladores en área de computación.

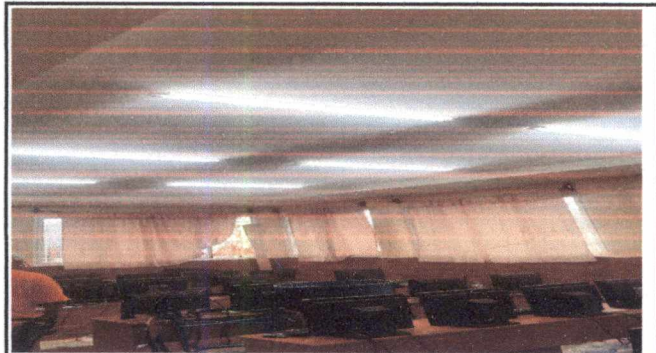
Foto 3: 17.3 Sustitución de lamparas tipo led en área de salon de computacion (Incluye sustitución de cableado y ducto eléctrico con sus respectivos accesorios)

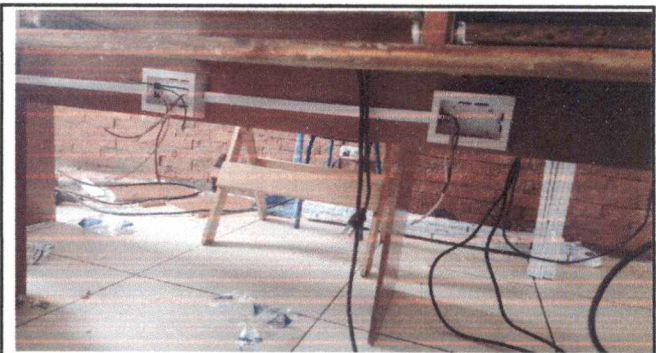
Foto 4: 19.12 Instalacion de unidades de fuerza, tomacorrientes dobles en área de computacion para corregir todas las instalaciones de fuerza. (Incluye sustitución de cableado y ducto eléctrico con sus respectivos accesorios)

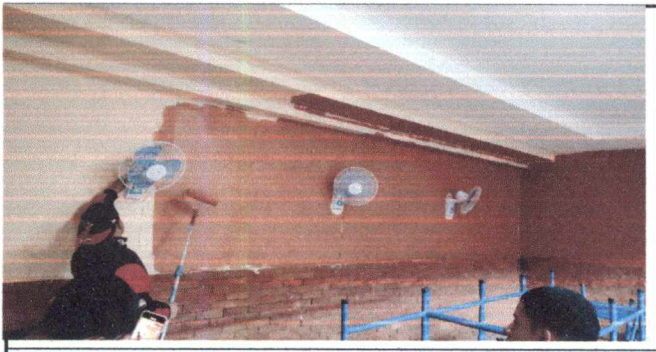
Foto 5: 9.1 Suministro y aplicación de pintura en muros interior de 16 aulas, marca Sur Color para una mejor calidad.

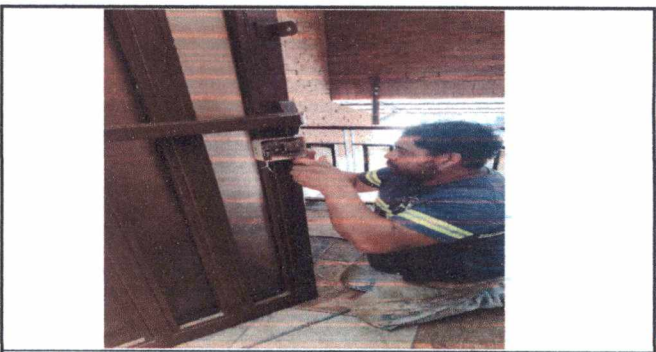
Foto 6: 4.2 Sustitucion de chapa, en el porton principal del establecimiento por una chapa electrica. Colocando 70 mts de cable para poder abrir desde el área de oficinas.
