**REGISTRO FOTOGRÁFICO DE SEGUIMIENTO Y MONITOREO A INTERVENCIÓN**

DEPARTAMENTO:	GUATEMALA	MUNICIPIO:	CHINAUTLA
NOMBRE DEL ESTABLECIMIENTO:	INSTITUTO NACIONAL DE EDUCACIÓN BÁSICA BRENDA ELIZABETH DEL CID MEDRANO	DIRECCIÓN DEL ESTABLECIMIENTO:	AVENIDA BELICE 1-00 MERCADO COLONIA SANTA LUISA. ZONA 6
CÓDIGO DEL ESTABLECIMIENTO:	01-06-0115-45	FECHA DE LA INSPECCIÓN:	25/11/2024

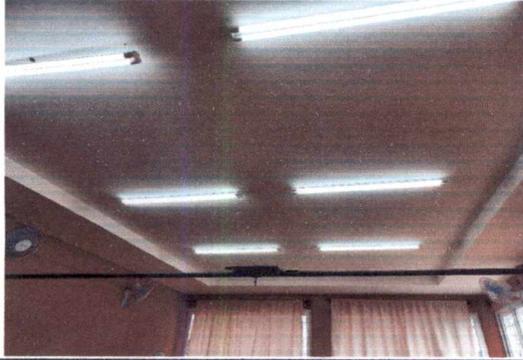
FOTO 1: SUSTITUCIÓN DE LÁMPARAS

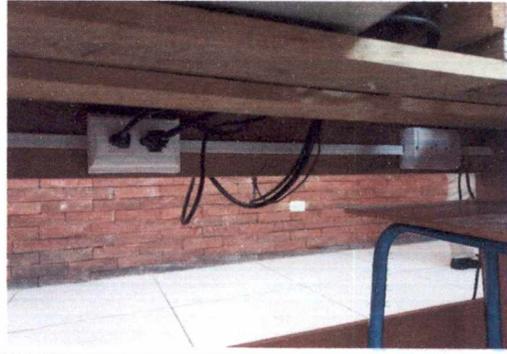
FOTO 2: SUSTITUCIÓN DE TOMACORRIENTES DOBLES

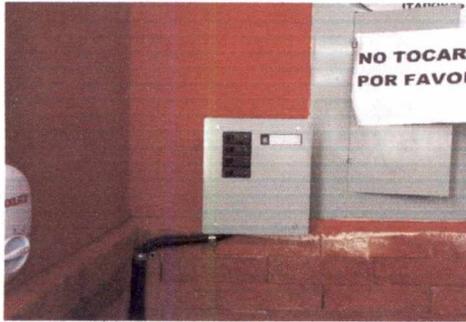
FOTO 3: INSTALACIÓN DE TABLERO DE 4 POLOS EN LABORATORIO

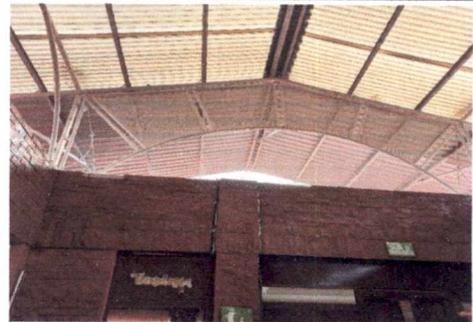
FOTO 4: AMPLIACIÓN DE ESTRUCTURA DE SOPORTE DE METAL E INSTALACIÓN DE LÁMINA TROQUELADA

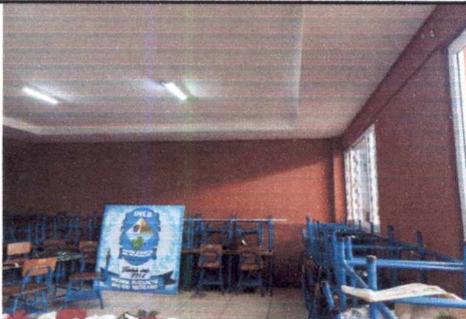
FOTO 5: APLICACIÓN DE PINTURA EN MUROS EN INTERIOR DE AULAS

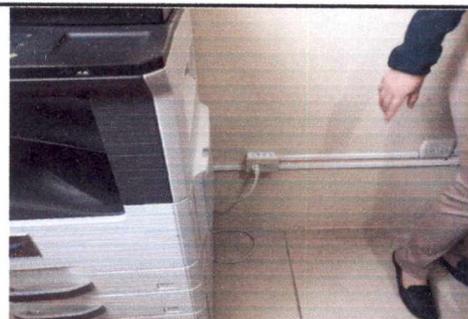
FOTO 6: INSTALACIÓN DE TOMACORRIENTES DOBLES EN DIRECCIÓN

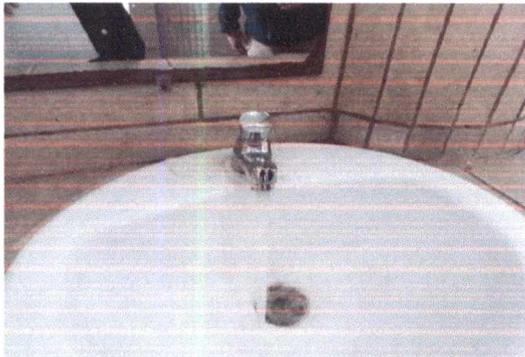
FOTO 7: SUSTITUCIÓN DE GRIFOS DE LAVAMANOS EN SERVICIOS SANITARIOS

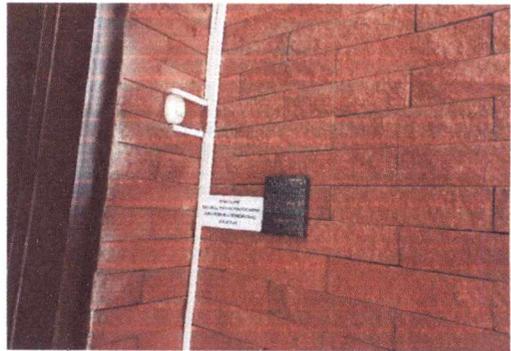
FOTO 8: INSTALACIÓN DE VIDEO PORTERO

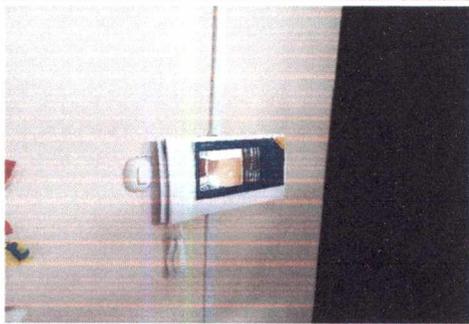
FOTO 9: INSTALACIÓN DE VIDEO PORTERO

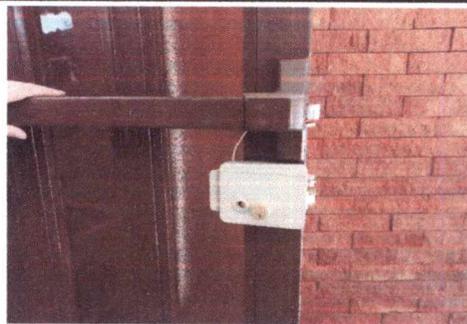
FOTO 10: SUSTITUCIÓN DE CHAPA POR CHAPA ELÉCTRICA.
