**REGISTRO FOTOGRÁFICO  
PROGRAMA DE MANTENIMIENTO DE EDIFICIOS ESCOLARES PÚBLICOS**

PRA-FOR-123  
Versión 1

DEPARTAMENTO:	Guatemala	MUNICIPIO:	Chinautla
NOMBRE DEL ESTABLECIMIENTO:	Escuela Oficial Urbana Mixta No. 108 "Ruben Dario"	DIRECCIÓN DEL ESTABLECIMIENTO:	15 avenida final colonia Jocotales zona 6
CÓDIGO DEL ESTABLECIMIENTO:	01 - 06 - 1373 - 43	FECHA:	2/08/2024

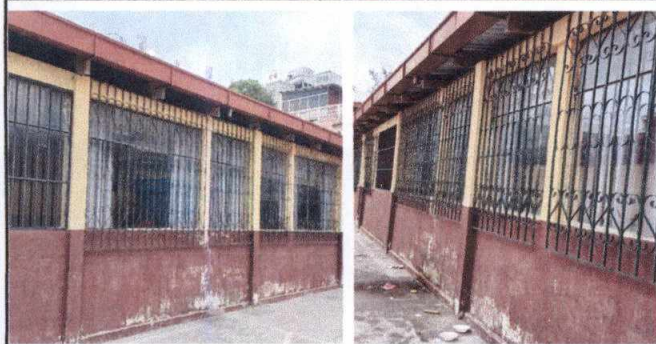
Foto1: 5. Ventanas / 5.1 Mantenimiento de estructura de metal de ventanas

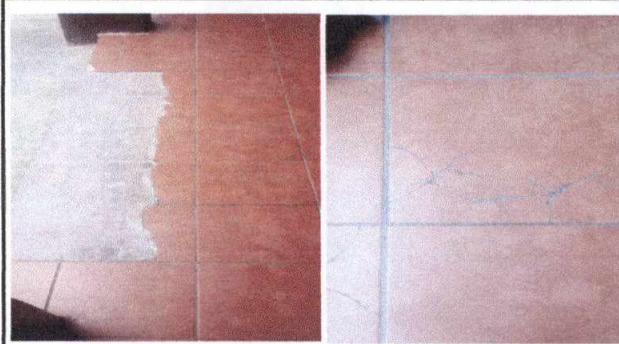
Foto 2: 6. Piso / 6.4 Reparacion de piso ceramico

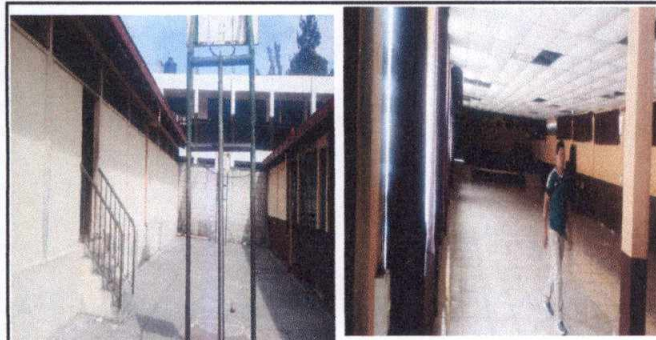
Foto 3: 9. Pintura de muros interiores y exteriores / 9.1 Pintura de muros y exteriores

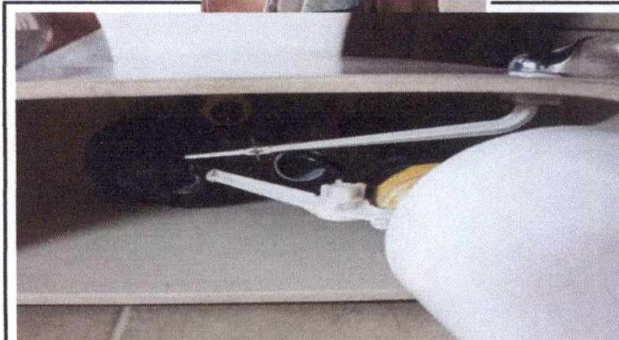
Foto 4: 10. SERVICIOS SANITARIOS Y ACCESORIOS / 10.2 Sustitución de accesorio de inodoro contrallaves, tuvo de abasto tanque

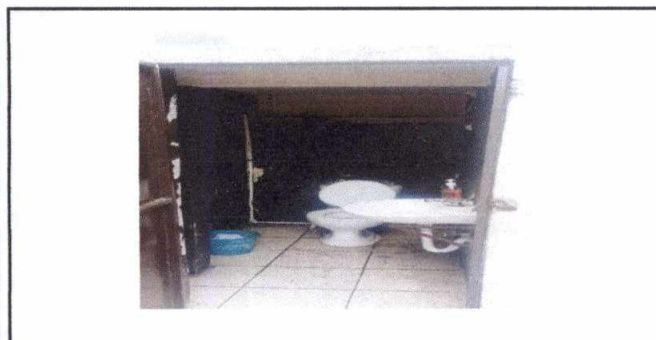
Foto 5: 10. SERVICIOS SANITARIOS Y ACCESORIOS / 10. 3 Sustitucion de dos inodoros 10. 4 Sustitucion de dos lavamanos, contrallave, tuvo de abasto.

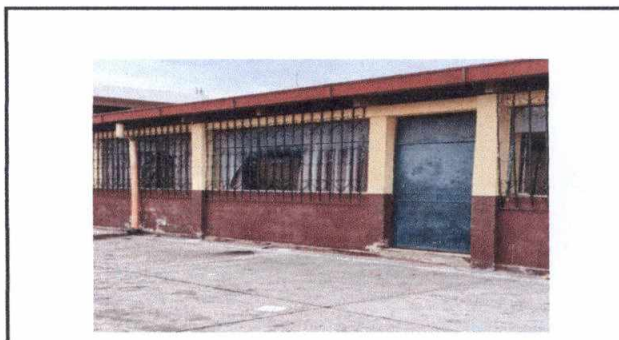
Foto 6: 4. PUERTAS DE METAL / 10. 4 Mantenimiento de estructura (lijado, cambio de tubo, cepillado, sujeciones, aplicación).

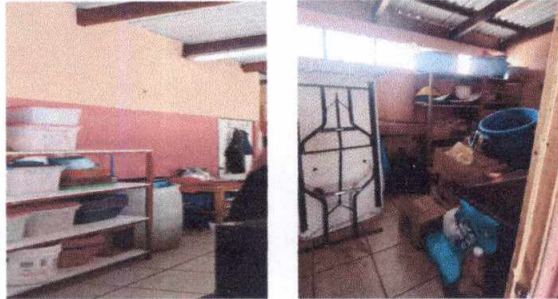
Foto 7: 19. MANO DE OBRA ESPECIALIZADA, ALBAÑILERIA, HERRERIA, ELECTRICIDAD Y PLOMERIA/19.9 Desinstalacion de división de tablayeso.

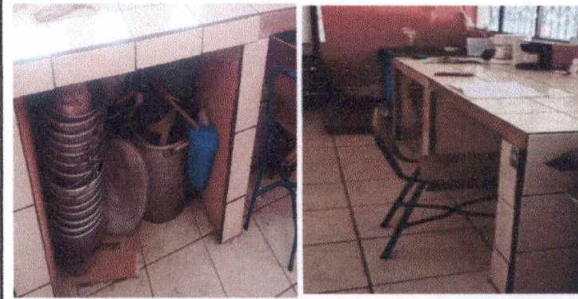
Foto 8: 19. MANO DE OBRA ESPECIALIZADA EN ( ALBAÑILERIA, ELECTRICIDAD HERRERIA Y PLOMERIA)/ 19.3 Fabricacion de puertas de metal en modulos.

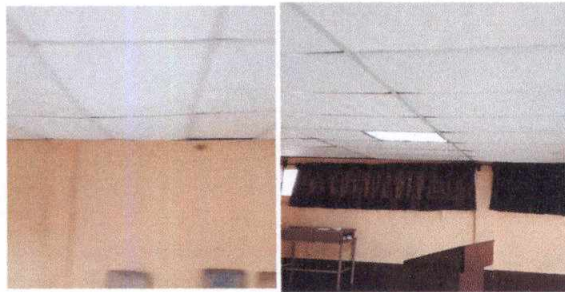
Foto 9: 19. MANO DE OBRA ESPECIALIZADA EN ( ALBAÑILERIA, ELECTRICIDAD HERRERIA Y PLOMERIA)/ 19.11 Instalacion de unidades de luz (incluyen interruptor, ducto y cable electrico)

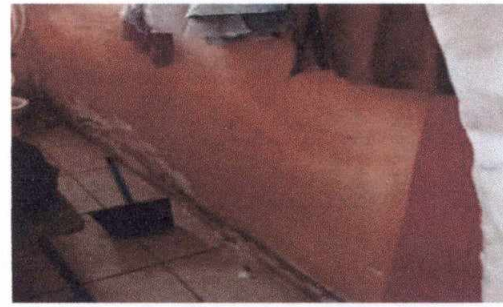
Foto10: 19. MANO DE OBRA ESPECIALIZADA EN ( ALBAÑILERIA, ELECTRICIDAD HERRERIA Y PLOMERIA)/ 19.18 Instalacion de tuberia principal de pvc

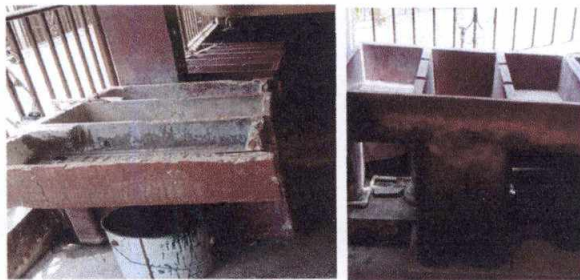
Foto : 19. MANO DE OBRA ESPECIALIZADA EN ( ALBAÑILERIA, ELECTRICIDAD HERRERIA Y PLOMERIA)/ 19.20 Instalacion de pilas.

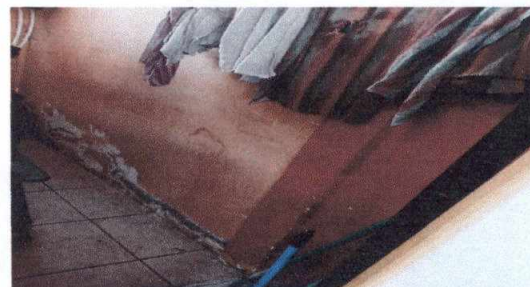
Foto: 20 REPARACION DE COCINA/ Fabricacion de encinera de concreto incluyendo azulejo.
