REGISTRO FOTOGRÁFICO DE SEGUIMIENTO Y MONITOREO A INTERVENCIÓN			
DEPARTAMENTO:	GUATEMALA	MUNICIPIO:	CHINAUTLA
NOMBRE DEL ESTABLECIMIENTO:	EOUM NO.108 'RUBEN DARIO'	DIRECCIÓN DEL ESTABLECIMIENTO:	15 AVE. FINAL, JOCOTALES ZONA 6
CÓDIGO DEL ESTABLECIMIENTO:	01-06-1373-43	FECHA DE LA INSPECCIÓN:	25/11/2024

**REGISTRO FOTOGRÁFICO DE SEGUIMIENTO Y MONITOREO A INTERVENCIÓN**

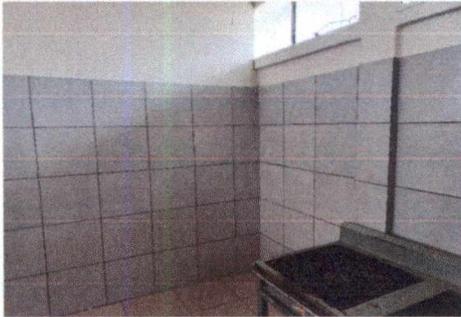
<p>FOTO 1: SUMINISTRO E INSTALACIÓN DE AZULEJO EN COCINA</p>

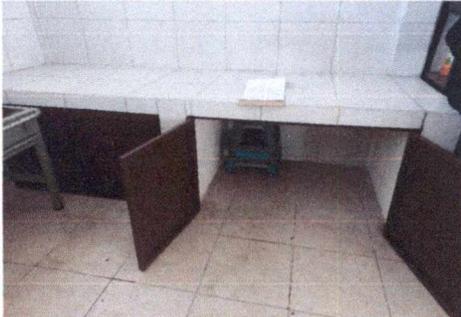
<p>FOTO 2: FABRICACIÓN DE ENCIMERA DE CONCRETO E INSTALACIÓN DE PUERTAS DE METAL</p>

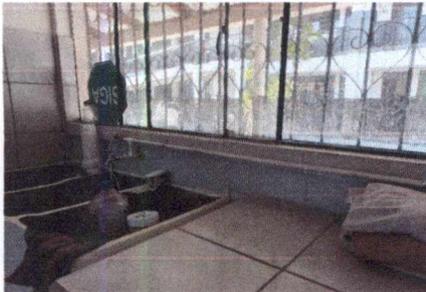
<p>FOTO 3: INSTALACIÓN DE TUBERÍA PARA AGUA POTABLE</p>

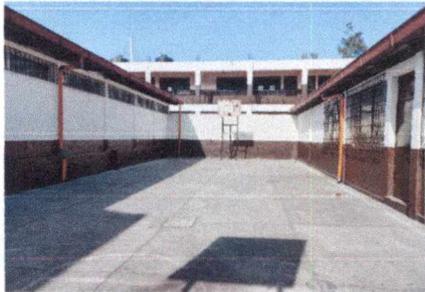
<p>FOTO 4: APLICACIÓN DE PINTURA EN MUROS</p>

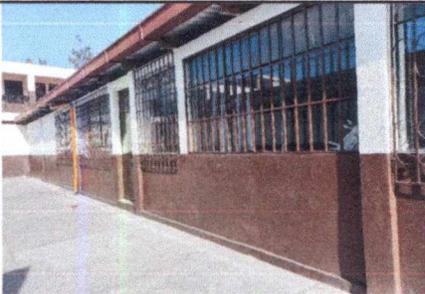
<p>FOTO 5: MANTENIMIENTO DE BALCONES</p>

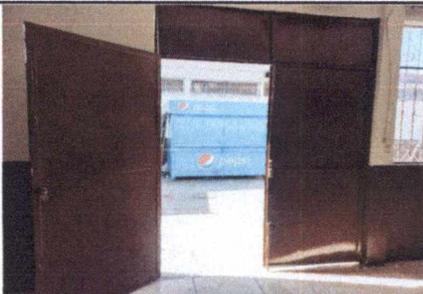
<p>FOTO 6: MANTENIMIENTO A PORTÓN DE METAL</p>

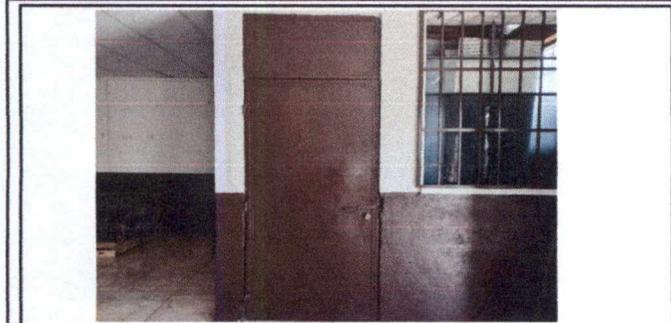
FOTO 7: MANTENIMIENTO A PUERTAS DE METAL

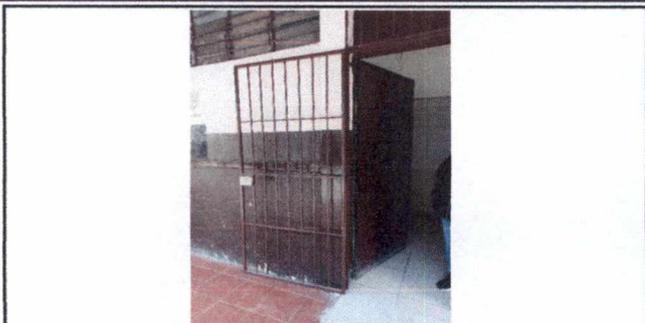
FOTO 8: FABRICACIÓN E INSTALACIÓN DE PUERTA DE REJA

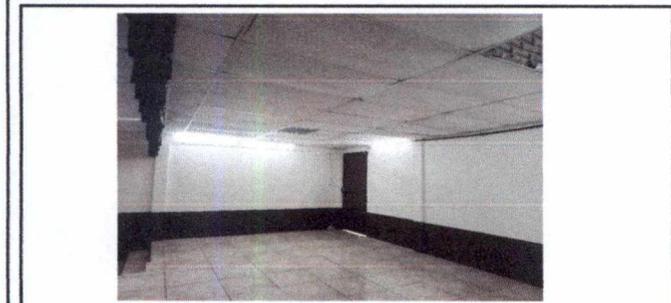
FOTO 9: INSTALACIÓN DE LÁMPARAS LED

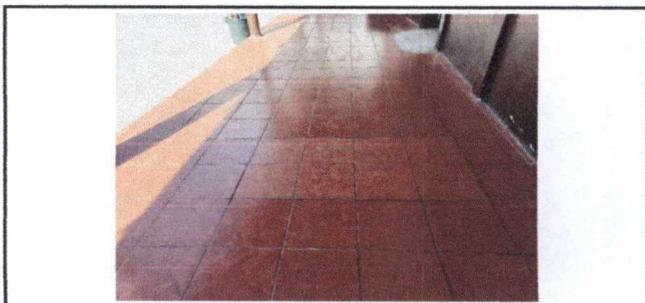
FOTO 10: SUSTITUCIÓN DE PISOS CERÁMICOS DAÑADOS

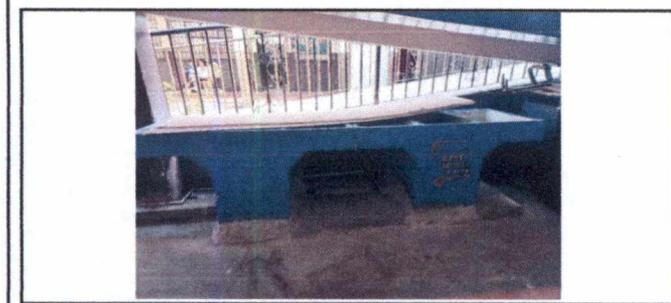
FOTO 11: INSTALACIÓN DE PILAS DE CONCRETO DE 2 LAVADEROS

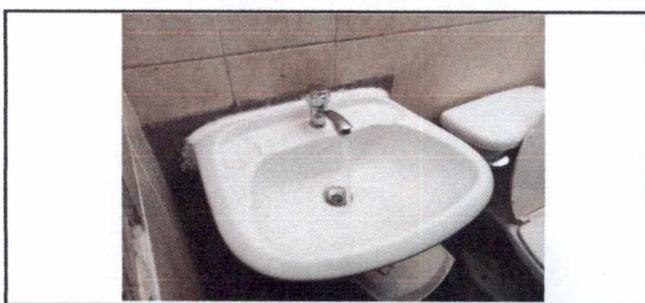
FOTO 12: SUSTITUCIÓN DE GRIGOS EN LAVAMANOS

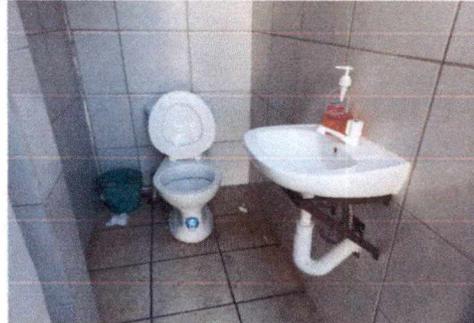
FOTO 14: SUSTITUCIÓN DE INODOROS Y LAVAMANOS E INSTALACIÓN DE AZULEJO

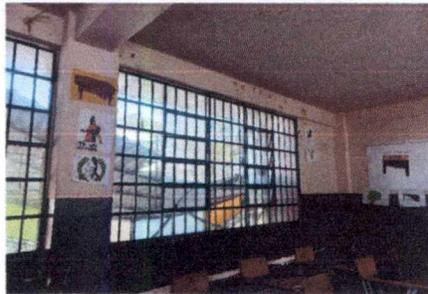
FOTO 15: INSTALACIÓN DE BALCONES EN AULAS Y SERVICIOS SANITARIOS

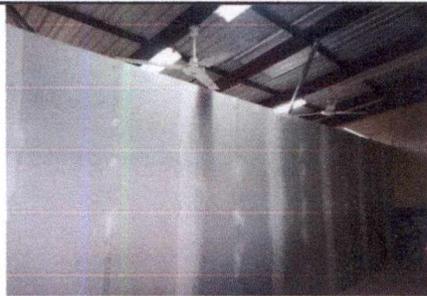
FOTO 17: (TRABAJO EXTRA) SUMINISTRO E INSTALACIÓN DE TABIQUE DE TABLAYESO EN BODEGA

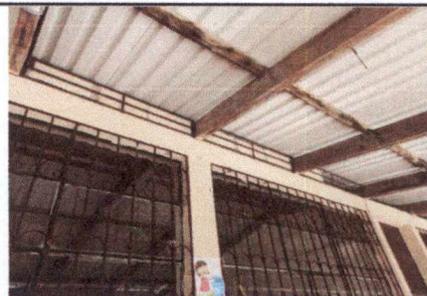
FOTO 18: (TRABAJO EXTRA) SUMINISTRO E INSTALACIÓN DE REJA DE METAL EN AULAS, PARA CUBRIR ESPACIO ENTRE MURO Y CUBIERTA
