**REGISTRO FOTOGRÁFICO DE SEGUIMIENTO Y MONITOREO A INTERVENCIÓN**

DEPARTAMENTO:	GUATEMALA	MUNICIPIO:	CHINAUTLA
NOMBRE DEL ESTABLECIMIENTO:	EOUN NO. 107 "MARTA BOLAÑOS DE PRADO"	DIRECCIÓN DEL ESTABLECIMIENTO:	15 AVE. FINAL JOCOTALES ZONA 6
CÓDIGO DEL ESTABLECIMIENTO:	01-06-1374-43	FECHA DE LA INSPECCIÓN:	04/12/2024

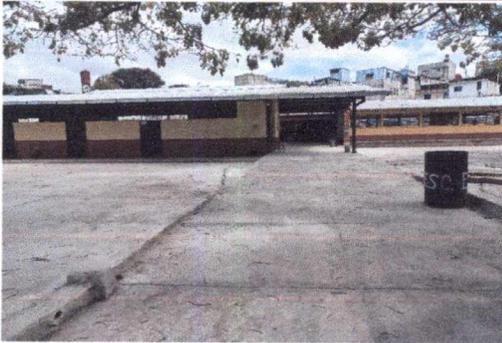
FOTO 1: FUNDICIÓN DE LOSA DE CONCRETO EN PATIO

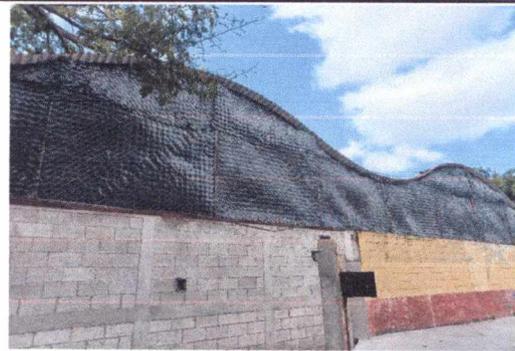
FOTO 2: INSTALACIÓN DE MALLA EN PERÍMETRO FRONTAL DEL ESTABLECIMIENTO

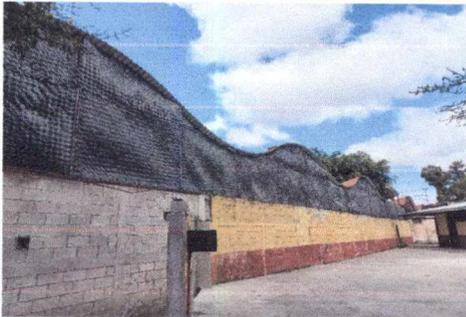
FOTO 3: INSTALACIÓN DE MALLA EN PERÍMETRO FRONTAL DEL ESTABLECIMIENTO

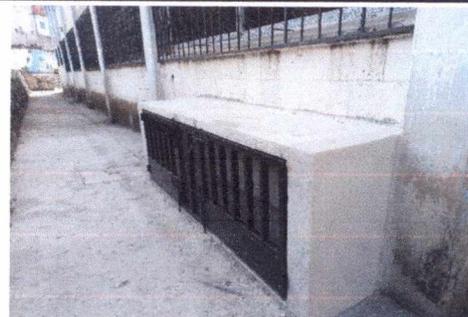
FOTO 4: ÁREA DE ALMACENAMIENTO PARA CILINDROS DE GAS, DE CONCRETO

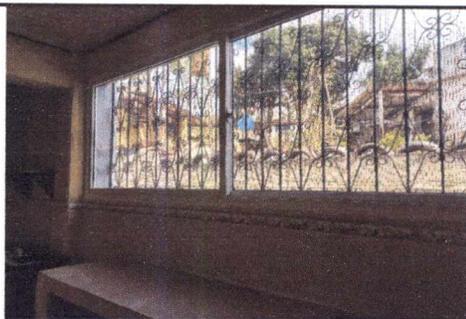
FOTO 5: SUSTITUCIÓN DE VENTANAS POR VENTANAS DE PVC EN COCINA

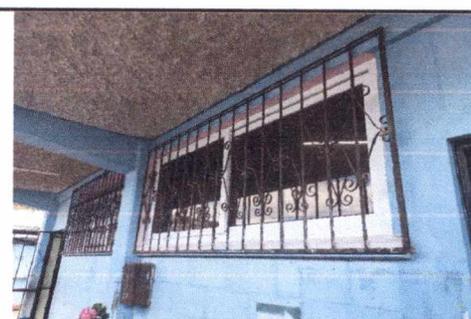
FOTO 6: SUSTITUCIÓN DE VENTANA POR VENTANA DE PVC EN DIRECCIÓN

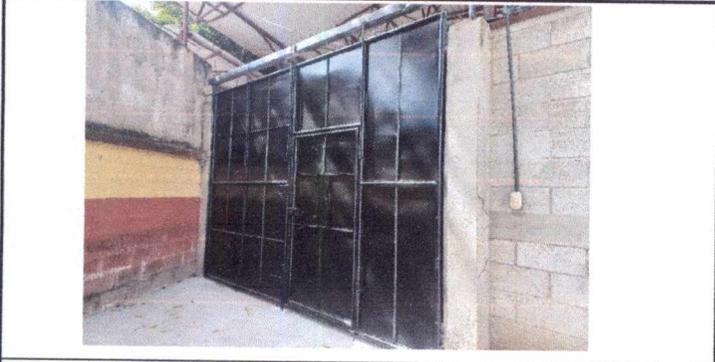
FOTO 7: SUSTITUCIÓN DE PORTÓN DE METAL.

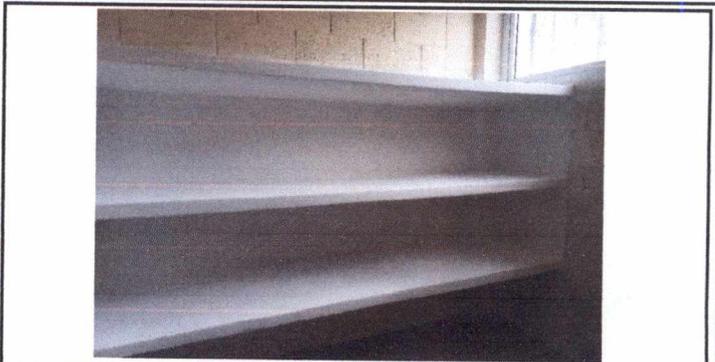
FOTO 8: IMPLEMENTACIÓN DE ENCIMERA EN COCINA

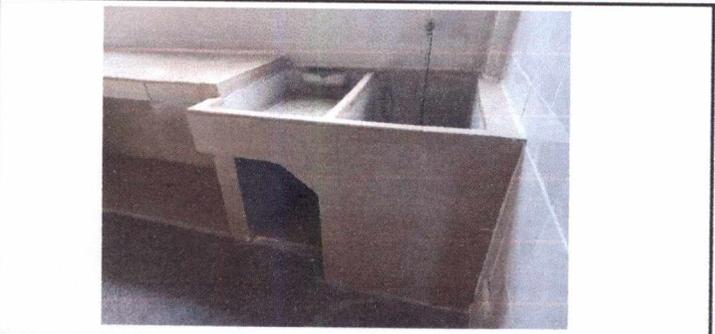
FOTO 9: SUSTITUCIÓN DE PILA POR PILA DE CONCRETO DE UN LAVADERO

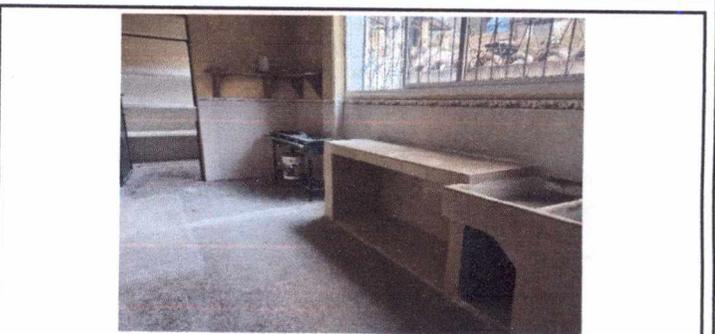
FOTO 10: INSTALACIÓN DE AZULEJO EN COCINA
