REGISTRO FOTOGRÁFICO DE SEGUIMIENTO Y MONITOREO A INTERVENCIÓN

DEPARTAMENTO:	GUATEMALA	MUNICIPIO:	CHINAUTLA
NOMBRE DEL ESTABLECIMIENTO:	EOUM NO.121 RUBEN DARIO	DIRECCIÓN DEL ESTABLECIMIENTO:	15 AVENIDA. FINAL JOCOTALES ZONA 6
CÓDIGO DEL ESTABLECIMIENTO:	01-06-1380-43	FECHA DE LA INSPECCIÓN:	6/12/2024

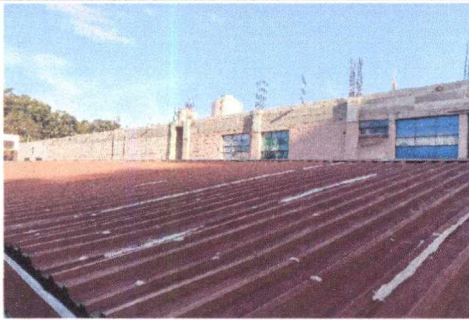
FOTO 1: SUSTITUCIÓN DE LEMENTOS DE FIJACIÓN PARA REPARACIÓN DE FILTRACIONES

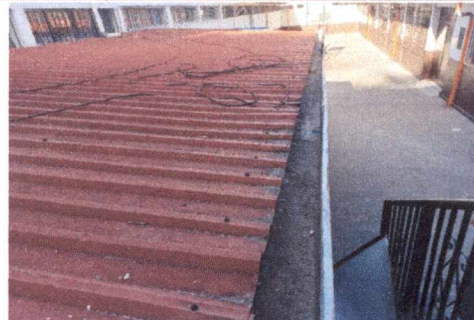
FOTO 2: LIMPIEZA DE CANALES

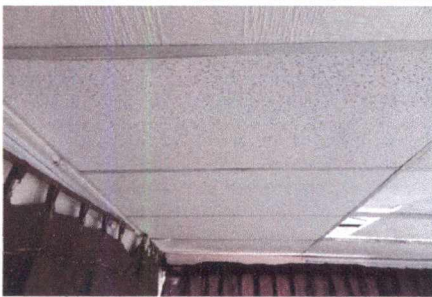
FOTO 3: SUSTITUCIÓN DE PLANCHAS DE CIELO FALSO

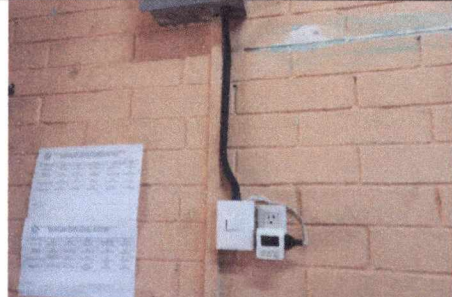
FOTO 4: REPARACIÓN DE TIMBRE EXISTENTE

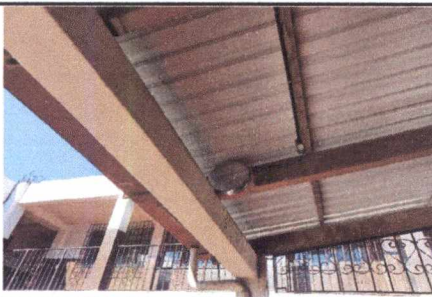
FOTO 5: INSTALACIÓN DE 2 TIMBRES NUEVOS

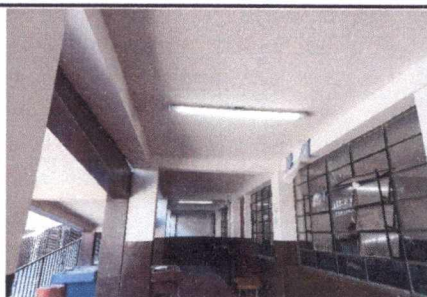
FOTO 6: SUSTITUCIÓN DE LÁMPARAS TIPO LED

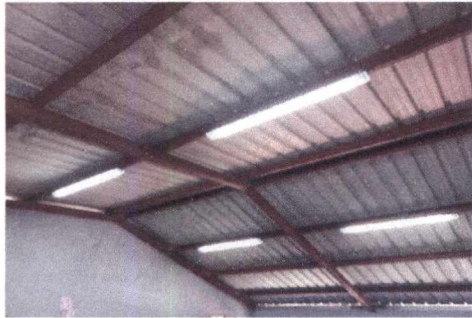
FOTO 7: SUSTITUCIÓN DE LÁMPARAS TIPO LED

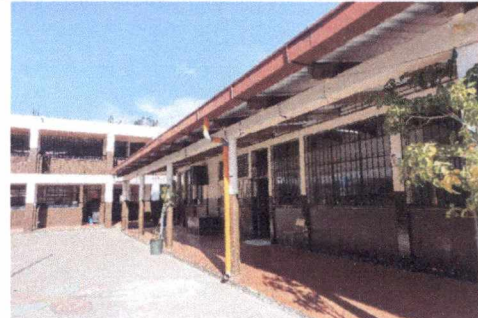
FOTO 8: INSTALACIÓN DE BAJADA DE AGUA PLUVIAL

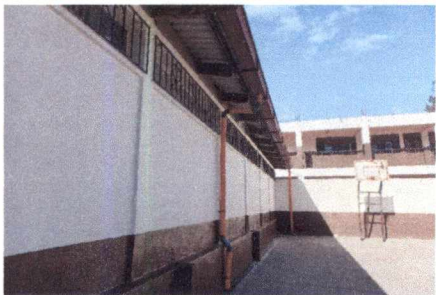
FOTO 9: INSTALACIÓN DE BAJADAS DE AGUA PLUVIAL

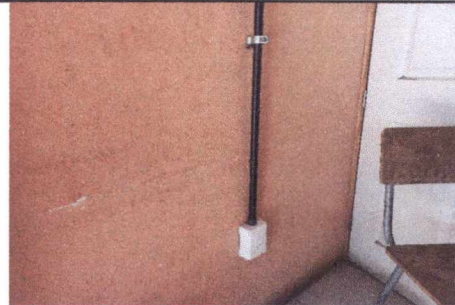
FOTO 10: SUSTITUCIÓN DE TOMACORRIENTES DOBLES

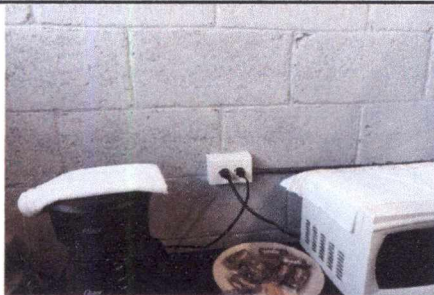
FOTO 11: SUSTITUCIÓN DE TOMACORRIENTES DOBLES

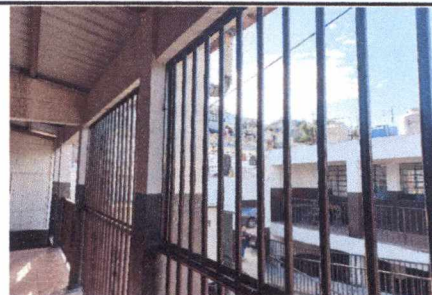
FOTO 12: INSTALACIÓN DE BALCONES DE METAL

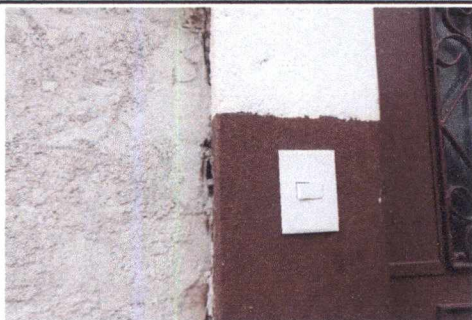
FOTO 13: SUSTITUCIÓN DE INTERRUPTORES

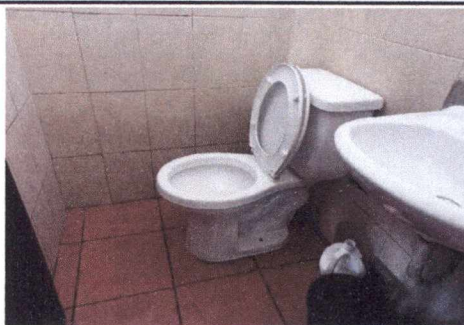
FOTO 14: SUSTITUCIÓN DE INODORO

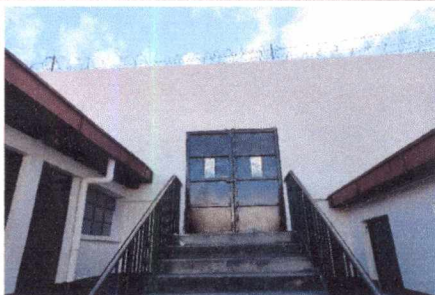
FOTO 15: SUSTITUCIÓN DE PORTÓN DE METAL DE DOS HOJAS

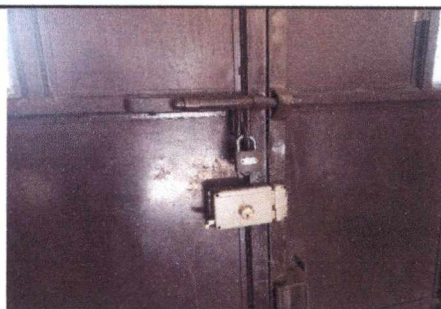
FOTO 16: SUSTITUCIÓN DE CHAPA EN PORTÓN DE INGRESO

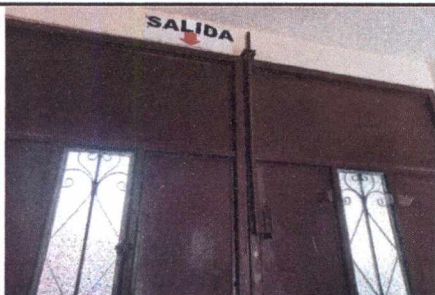
FOTO 17: MODIFICACIÓN DE PASADORES EN PORTON DE INGRESO
