REGISTRO FOTOGRÁFICO DE SEGUIMIENTO Y MONITOREO A INTERVENCIÓN

DEPARTAMENTO:	GUATEMALA	MUNICIPIO:	CHINAUTLA
NOMBRE DEL ESTABLECIMIENTO:	EORM NO.911	DIRECCIÓN DEL ESTABLECIMIENTO:	ALDEA BUENA VISTA
CÓDIGO DEL ESTABLECIMIENTO:	01-06-1385-43	FECHA DE LA INSPECCIÓN:	6/12/2024

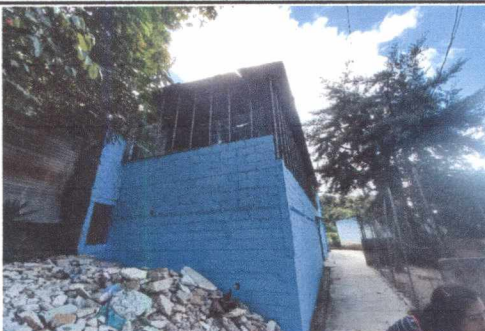
FOTO 1: APLICACIÓN DE PINTURA EN MUROS EXTERIORES

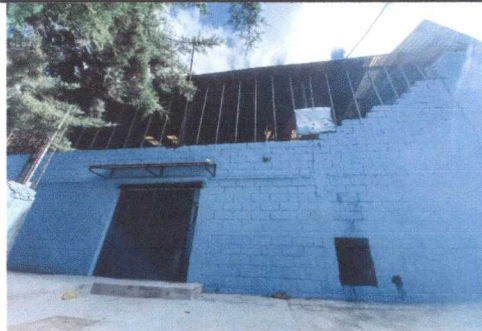
FOTO 2: APLICACIÓN DE PINTURA EN MUROS EXTERIORES

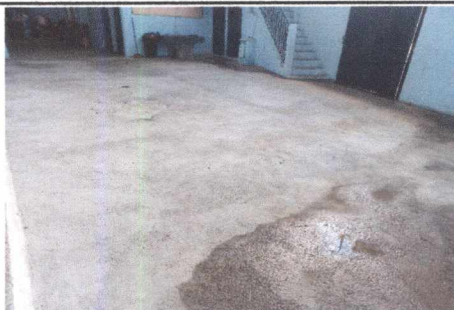
FOTO 3: SUSTITUCIÓN DE PLANCHAS DE CONCRETO EN PATIO

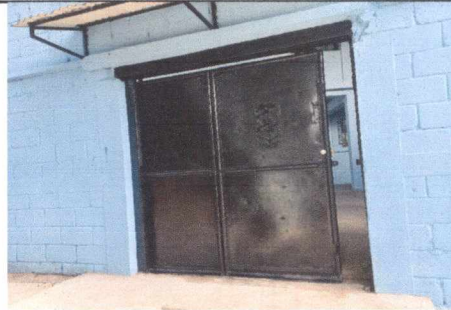
FOTO 4: MANTENIMIENTO DE PORTÓN DE METAL DE INGRESO

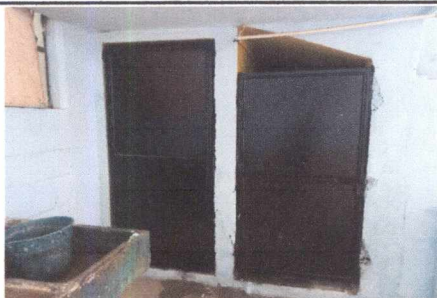
FOTO 5: SUSTITUCIÓN DE PUERTAS DE METAL EN SANITARIOS

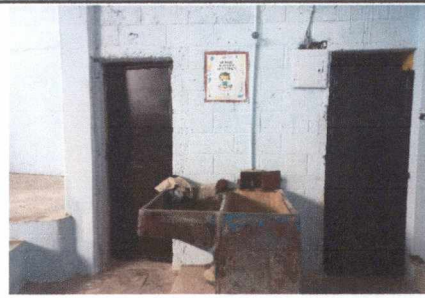
FOTO 6: SUSTITUCIÓN DE PUERTAS DE METAL EN SANITARIOS

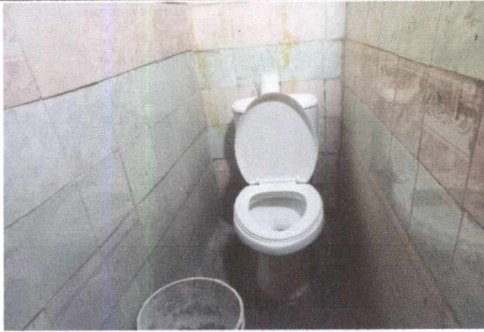
FOTO 7: SUSTITUCIÓN DE INODOROS

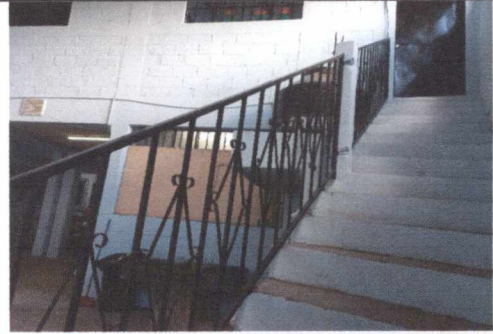
FOTO 8: MANTENIMIENTO A BARANDA DE METAL EN GRADAS

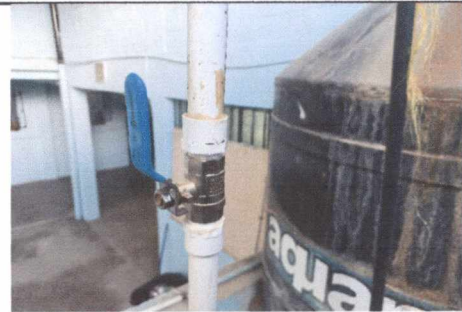
FOTO 10: SUSTITUCIÓN DE LLAVES EN TINACO

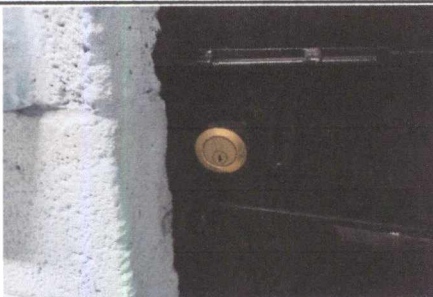
FOTO 11: SUSTITUCIÓN DE CHAPAS EN PUERTAS

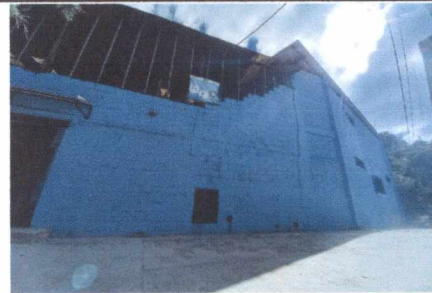
FOTO 12: APLICACIÓN DE PINTURA EN MUROS EXTERIORES
