SITUACIÓN DEFICIENCIAS DETERMINADAS PREVIO DURANTE POSTERIOR

DEPARTAMENTO:	Guatemala	MUNICIPIO:	Chinautla
NOMBRE DEL ESTABLECIMIENTO:	EORM JM ESPERANZA DE LA COMUNIDAD	DIRECCIÓN DEL ESTABLECIMIENTO:	Sector A-1, Manzana A, Lote 7, Tierra Nueva II, Chinautla
CÓDIGO DEL ESTABLECIMIENTO:	01-06-2930-43	FECHA:	1/03/2024

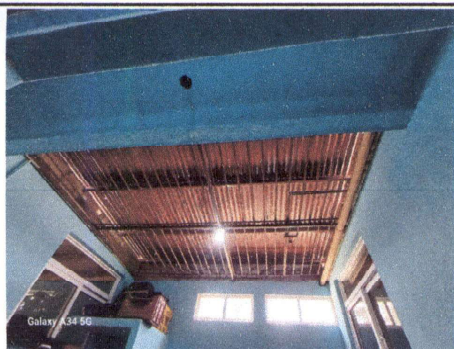
Foto1: 1.1 Sustitución de 6 laminas troqueladas atornilladas. 4.1 Mantenimiento de reja protectora medida del techo 4 mts x 4 mts total 16 mts más lijado de reja pintado y asergeria 16 mts 21.2 Cernido de block perimetral 6,40 mts 22.1 Reparación de muro perimetro.

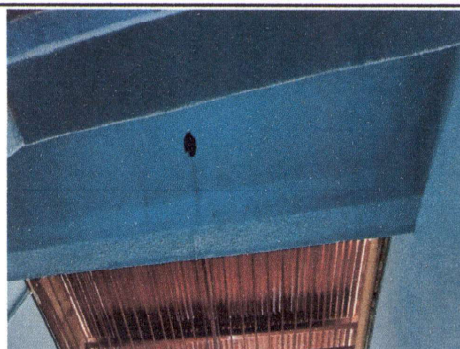
Foto 2: 19.14 Instalación de 4 unidades eléctricas tomacorrientes cableado.

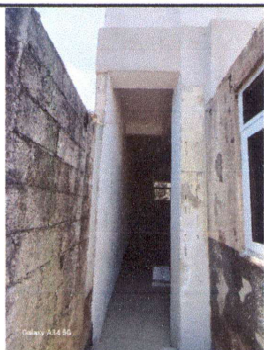
Foto 3: 19.6 Fabricación e instalación de 2 puertas de reja con chapas yale. 15.1 Reparación de 1x1 de block con medidas de 1.05 mts x 2.80 mts de alto.

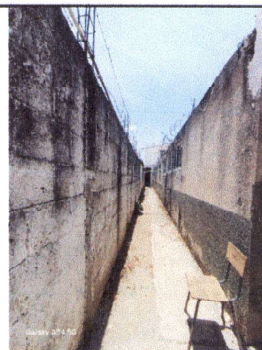
Foto 4: 19.7 bases de metal 2x1 atornillada 19.8 Instalación de lámina en corredor 34 mts a cubrir lamina troquelada 19.14 Instalación de unidades luz 5 flaneras con foco ahorrador 1 swit 68 mts de alambre cubierto.

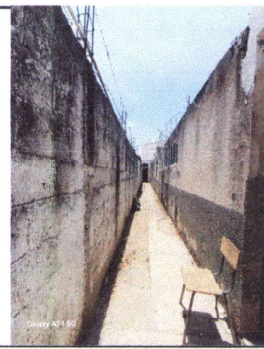
Foto 5: 22.1 Repello en paredes de corredor 34 mts repello 68 mts 22.2 Cernido en paredes de corredor 34 mts repello 68 mts.

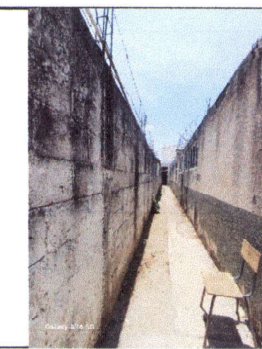
Foto 6: 6.1 Reparación de piso de torta de concreto en pasillo corredor de torta de cemento 34mts de largo x 1 de ancho 14.1 Mantenimiento de 2 reposaderas 14.5 Reparación de tapaderas de 2 cajas.

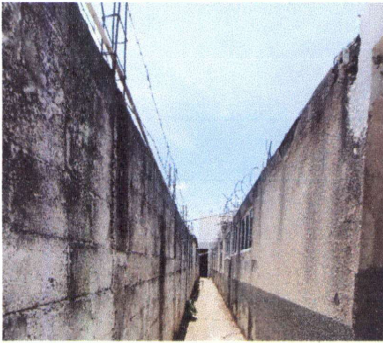
Foto 7: 15.4 Reparación de 34mts cerco perimetral de alambre de pua y rízor

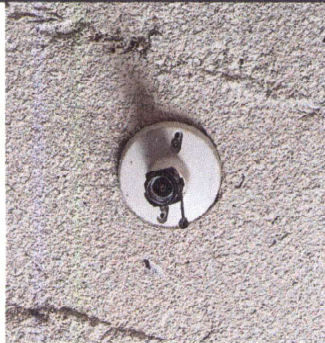
Foto 3: 19.12 Instalación de unidades de luz 30 mts de alambre 1 flaponera 2 tomacorriente 1 Swift.

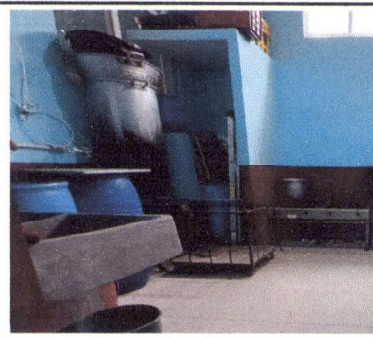
Foto 6: 19.6 Fabricación e instalación de puerta de reja y entrepaños de metal con pasador para tapar tambo de gas en cocina.

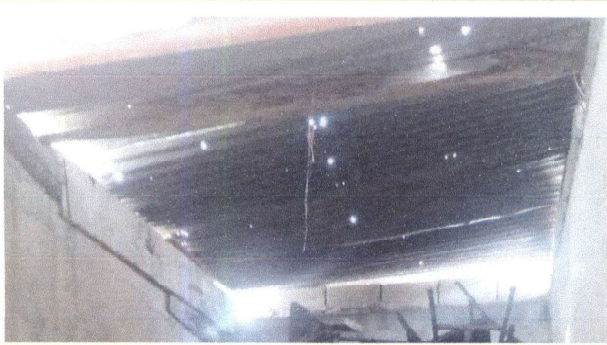
Foto1: 19.8 Instalación de lámina troquelada aluzinc techado 2.30 mts x 5.50 mts 19.7 Instalación de estructura portante de metal 15.1 Reparación de muro perimetral de block.

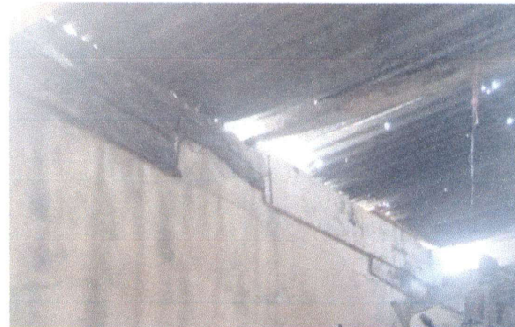
Foto 2: 19.8 Instalación de lámina troquelada aluzinc techado 3.70 mts x 5.00 mts 19.7 Instalación de estructura portante de metal 15.1 Reparación de muro perimetral de block.

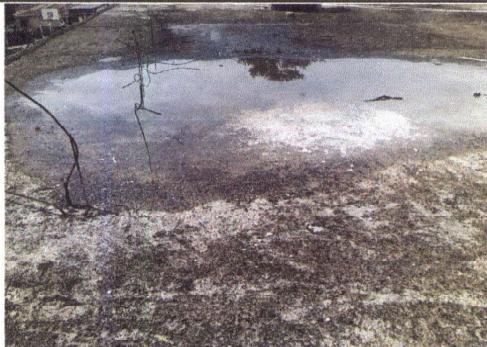
Foto 3: Reparación de bordillo tope en todo el contorno de la terraza 181,30 mts x20cms de alto x 15 cms de ancho, Nivelar 327 mts mesclon Y Hacer tope de agua de 16,80 mts.

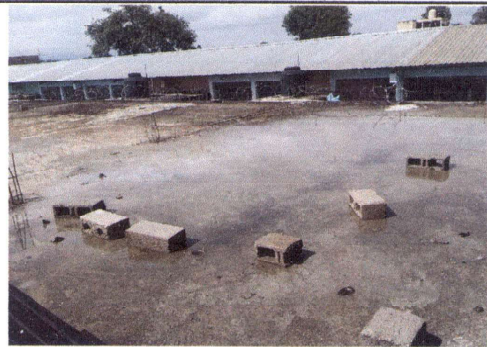
Foto 4: 7.3 Mantenimiento de 9 bajadas de agua, 7.3 Destapar 3 bajadas de agua.

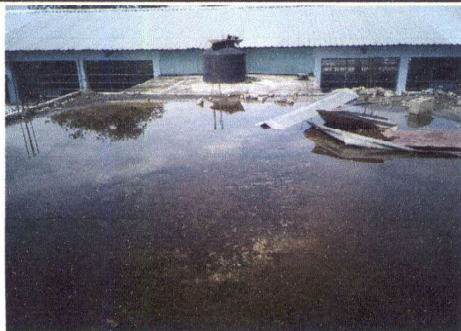
Foto 5: 3.1 Impermeabilizar 610 mts cuadrados de terraza.

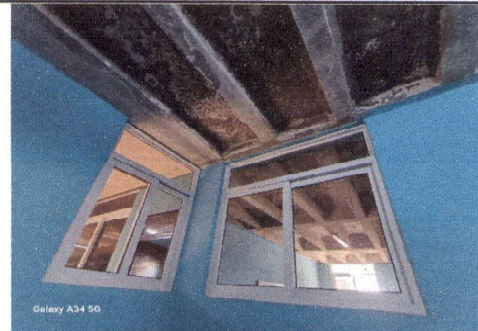
Foto 6: Fabricación e instalación de balcones de metal en dirección y cocina.

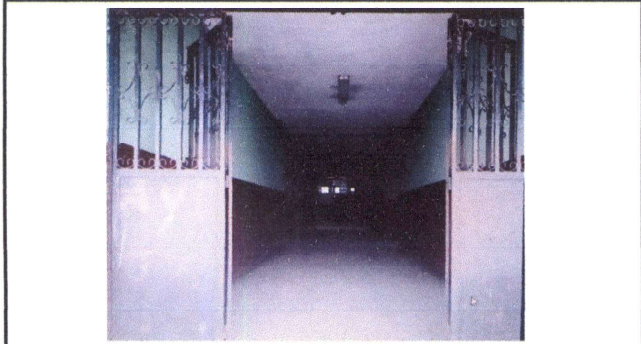
Foto1: Fabricación e instalación de portón de rejas con medidas de 2.50 mts de ancho x 3.00 mts de alto con chapa yale.
