**REGISTRO FOTOGRÁFICO
PROGRAMA DE MANTENIMIENTO DE EDIFICIOS ESCOLARES PÚBLICOS**

Ministerio de Educación
GUATEMALA

DEPARTAMENTO:	GUATEMALA	MUNICIPIO:	CHINAUTLA
NOMBRE DEL ESTABLECIMIENTO:	EORM. CASERIO LA LAGUNETA JV	DIRECCIÓN DEL ESTABLECIMIENTO:	LOTE 13 SECTOR C LA LAGUNETA
CÓDIGO DEL ESTABLECIMIENTO:	01-06-6450-43	FECHA:	02 DE AGOSTO DE 2024

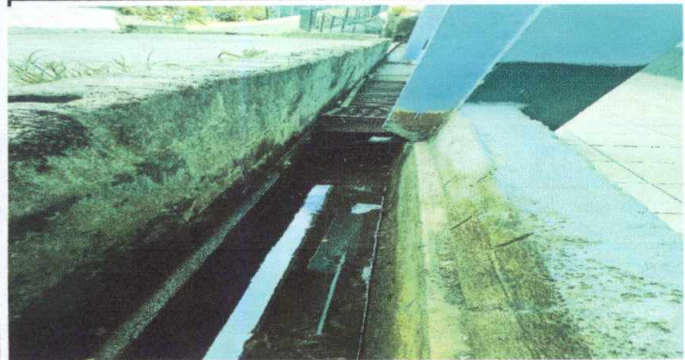
Foto 1: MATENIMIENTO A TAPADERAS DE METAL DE DRENAJE, CON UN ANCHO DE 50CMS. (INCLUYE LIJADO, APLICACIÓN DE PINTURA Y SUSTITUCIÓN DE PIEZAS DAÑADAS)

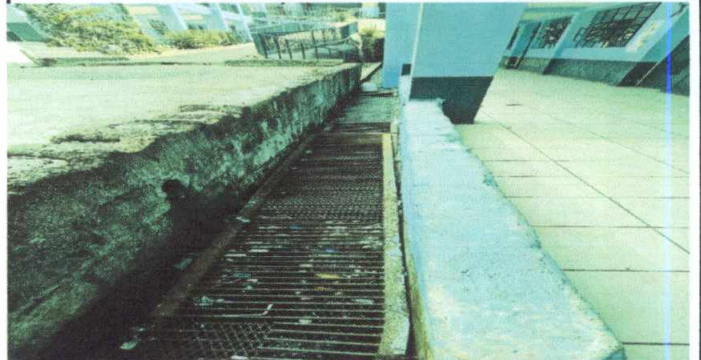
Foto 2: MATENIMIENTO A TAPADERAS DE METAL DE DRENAJE, CON UN ANCHO DE 50CMS. (INCLUYE LIJADO, APLICACIÓN DE PINTURA Y SUSTITUCIÓN DE PIEZAS DAÑADAS)

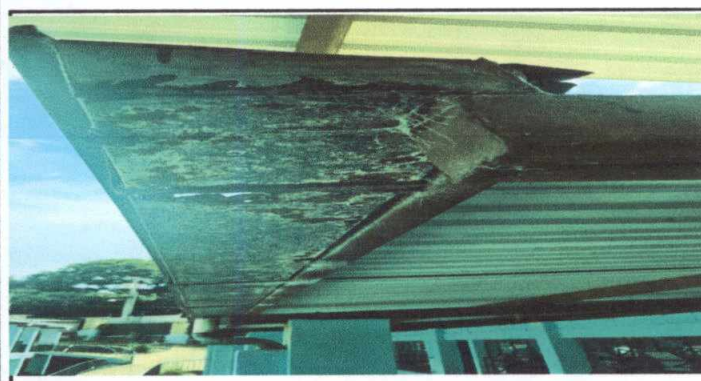
Foto 3: SUSTITUCION DE CANAL DE METAL (INCLUYE SUSTITUCIÓN DE 10 BAJADAS DE AGUA)

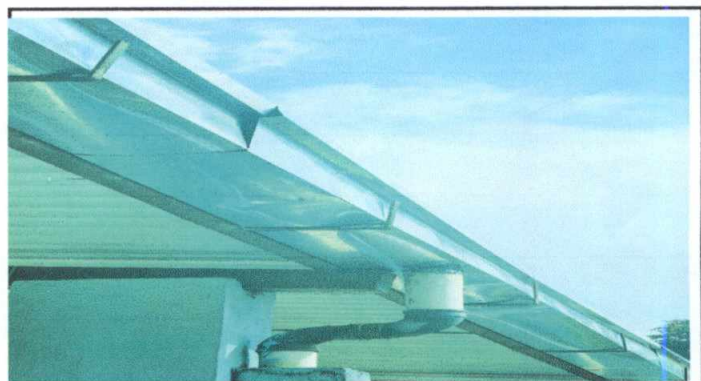
Foto 4: SUSTITUCION DE CANAL DE METAL (INCLUYE SUSTITUCIÓN DE 10 BAJADAS DE AGUA)

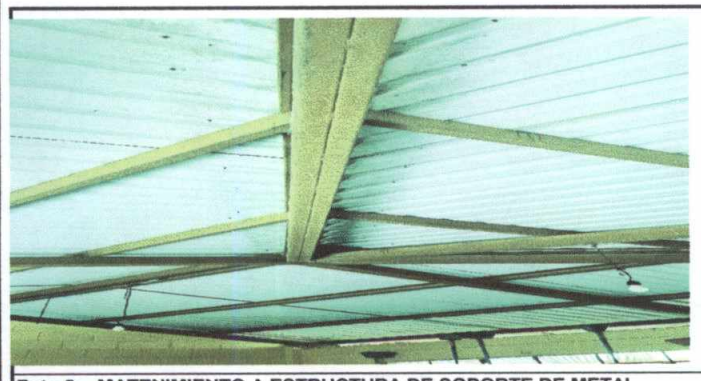
Foto 5: MATENIMIENTO A ESTRUCTURA DE SOPORTE DE METAL (INCLUYE LIJADO Y APLICACIÓN DE PINTURA)

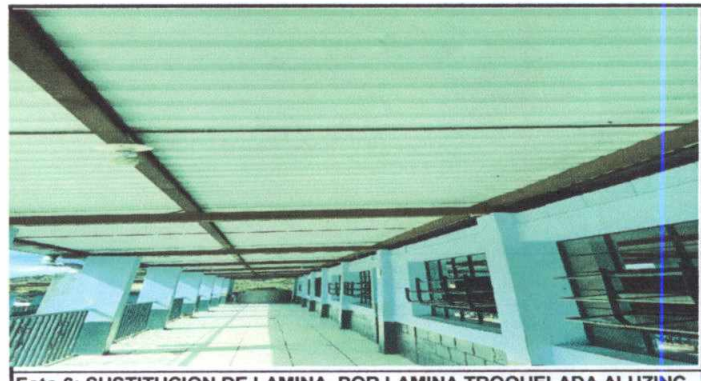
Foto 6: SUSTITUCION DE LAMINA, POR LAMINA TROQUELADA ALUZINC CALIBRE 26 (INCLUYE DESMONTAJE DE LÁMINA EXISTENTE E INSTALACIÓN DE LA NUEVA LÁMINA)
