REGISTRO FOTOGRÁFICO DE SEGUIMIENTO Y MONITOREO A INTERVENCIÓN

DEPARTAMENTO:	GUATEMALA	MUNICIPIO:	CHINAUTLA
NOMBRE DEL ESTABLECIMIENTO:	EORM	DIRECCIÓN DEL ESTABLECIMIENTO:	CASERIO LA LAGUNETA ALDEA EL DURAZNO
CÓDIGO DEL ESTABLECIMIENTO:	01-06-6450-43	FECHA DE LA INSPECCIÓN:	5/12/2024

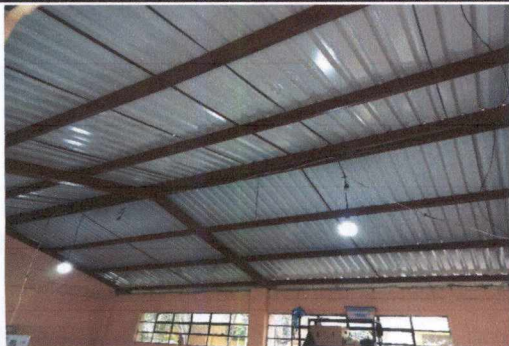
FOTO 1: SUSTITUCIÓN DE LÁMINA POR LÁMINA TROQUELADA CALIBRE 26

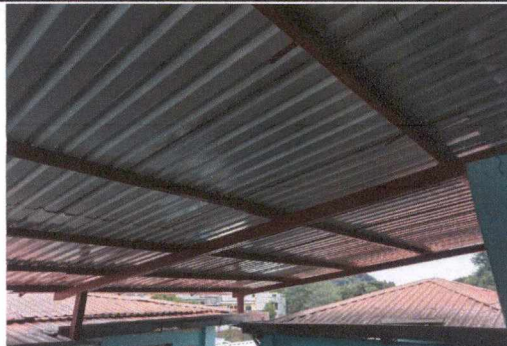
FOTO 2: MANTENIMIENTO A ESTRUCTURA DE SOPORTE DE METAL

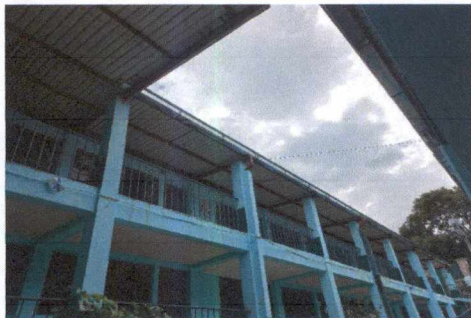
FOTO 3: SUSTITUCIÓN DE CANAL DE METAL

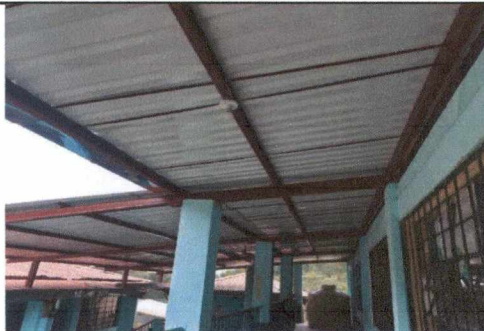
FOTO 4: SUSTITUCIÓN DE LÁMINA POR LÁMINA TROQUELADA CALIBRE 26

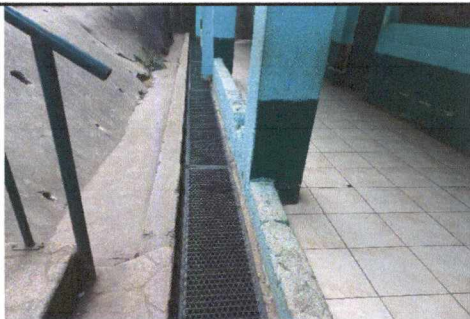
FOTO 5: MANTENIMIENTO A TAPADERAS DE METAL DE DRENAJE (REJILLAS)

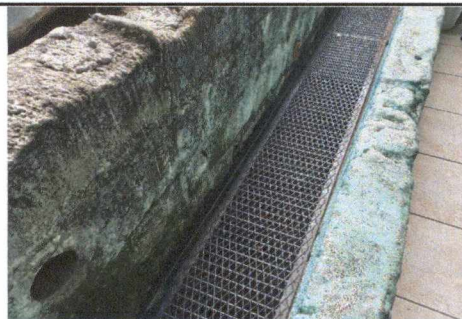
FOTO 6: MANTENIMIENTO A TAPADERAS DE METAL DE DRENAJE (REJILLAS)
