REGISTRO FOTOGRÁFICO DE SEGUIMIENTO Y MONITOREO A INTERVENCIÓN

DEPARTAMENTO:	GUATEMALA	MUNICIPIO:	CHINAUTLA
NOMBRE DEL ESTABLECIMIENTO:	EORM "CUMBRE DEL GUAYABO"	DIRECCIÓN DEL ESTABLECIMIENTO:	LOTE 116 ALDEA CUMBRE DEL GUAYABO
CÓDIGO DEL ESTABLECIMIENTO:	01-06-7719-43	FECHA DE LA INSPECCIÓN:	6/12/2024

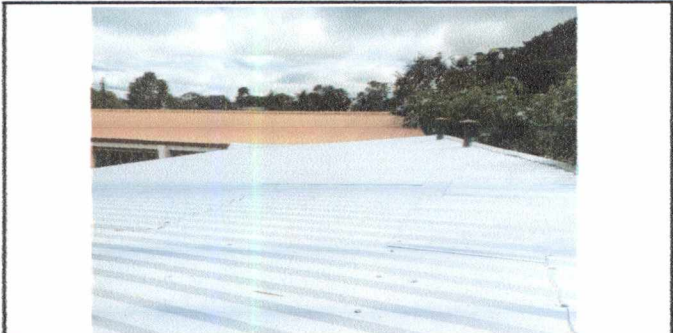
FOTO 1: SUSTITUCIÓN DE LÁMINA POR LÁMINA TROQUELADA CALIBRE 26

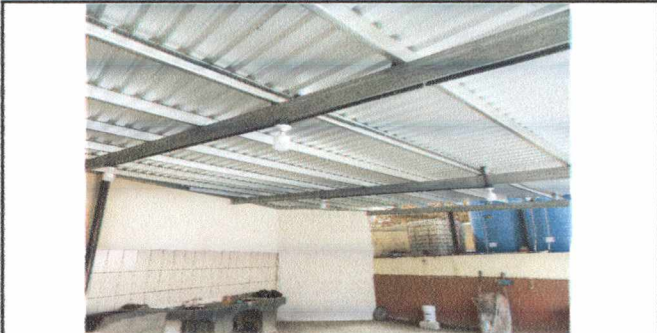
FOTO 2: SUSTITUCIÓN DE ESTRUCTURA DE SOPORTE DE METAL

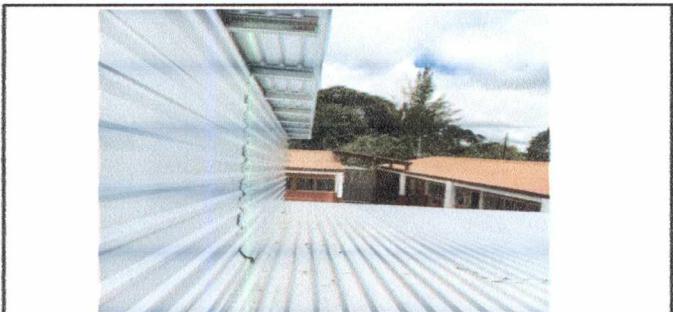
FOTO 3: (TRABAJO EXTRA) INSTALACIÓN DE LÁMINA TROQUELADA CALIBRE 26

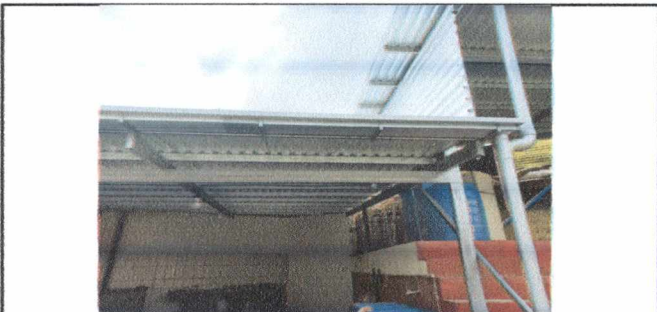
FOTO 4: INSTALACIÓN DE CANAL DE METAL CON PESCANTES

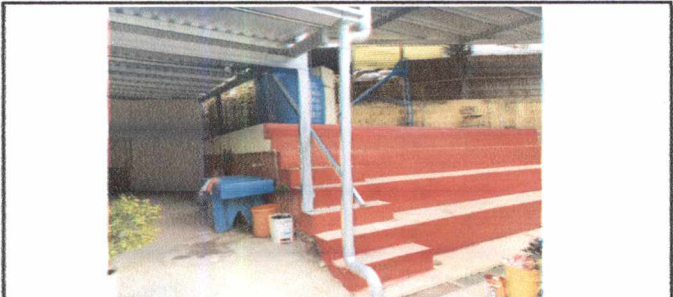
FOTO 5: INSTALACIÓN DE BAJADA DE AGUA PLUVIAL CON TUBO PVC DE 4"

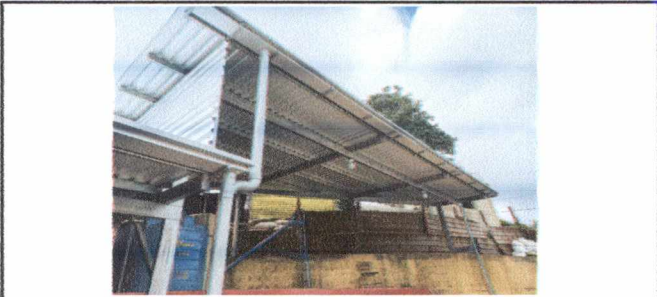
FOTO 6: INSTALACIÓN DE BAJADA DE AGUA PLUVIAL CON TUBO PVC DE 4"

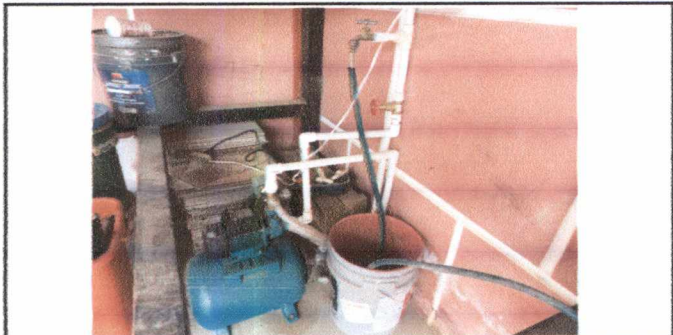
FOTO 7: INSTALACIÓN DE BOMBA DE 1/2 HP

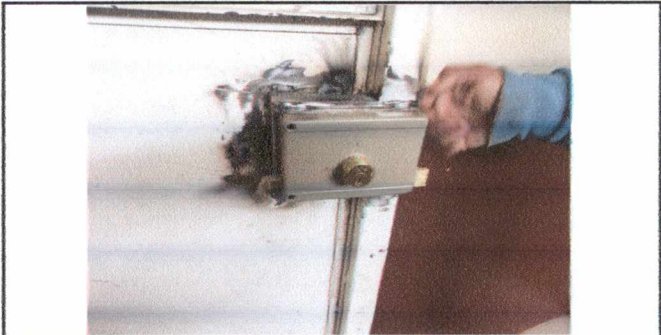
FOTO 8: SUSTITUCIÓN DE CHAPA EN DIRECCIÓN

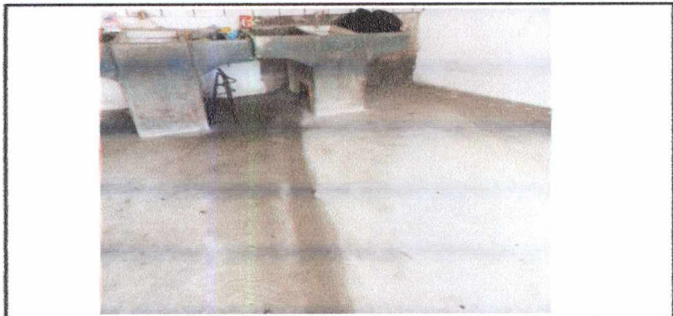
FOTO 9: (TRABAJO EXTRA) INSTALACIÓN DE 10ML DE DRENAJE PARA PILAS

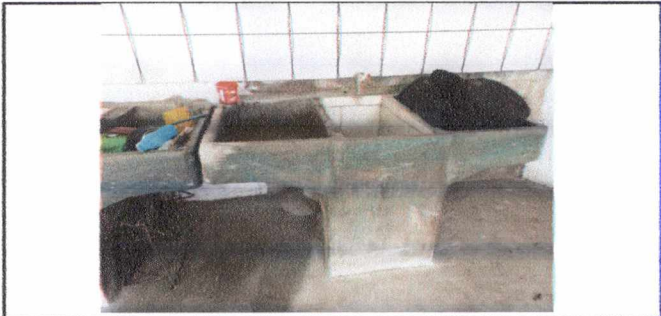
FOTO 10: REPARACIÓN DE PILAS EXISTENTES

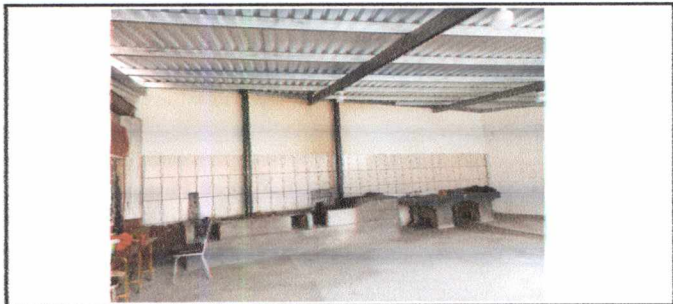
FOTO 11: FABRICACIÓN DE ESTUFA RURAL, INSTALACIÓN DE 2 CHIMENEAS PARA ESTUFA, INSTALACIÓN DE PISO DE CONCRETO EN COCINA

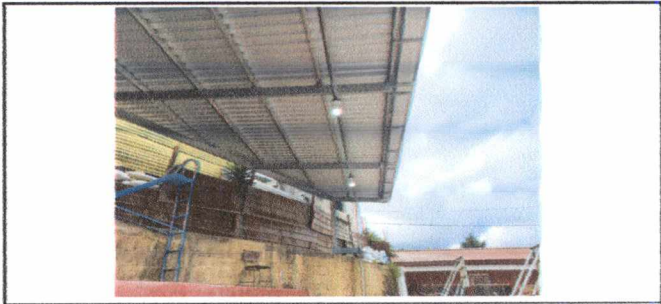
FOTO 12: (TRABAJO EXTRA) INSTALACIÓN DE LÁMPARAS
