REGISTRO FOTOGRÁFICO DE SEGUIMIENTO Y MONITOREO A INTERVENCIÓN

DEPARTAMENTO:	GUATEMALA	MUNICIPIO:	SAN PEDRO AYAMPUC
NOMBRE DEL ESTABLECIMIENTO:	EORM EL TIZATE	DIRECCIÓN DEL ESTABLECIMIENTO:	ALDEA EL TIZATE
CÓDIGO DEL ESTABLECIMIENTO:	01-07-1412-43	FECHA DE LA INSPECCIÓN:	20/11/2024

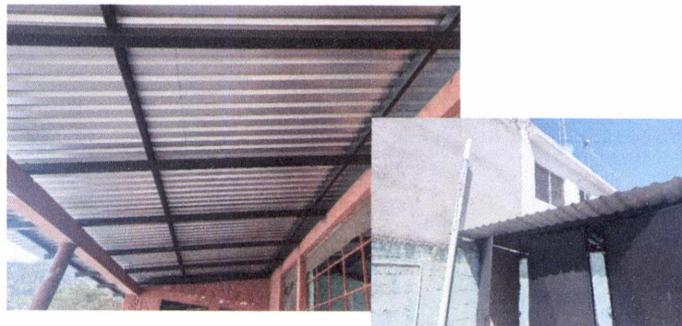
FOTO 1: SUSTITUCIÓN DE LÁMINA, CAPOTE, ELEMENTOS DE FIJACIÓN Y MANTENIMIENTO DE ESTRUCTURA DE SOPORTE DE METAL

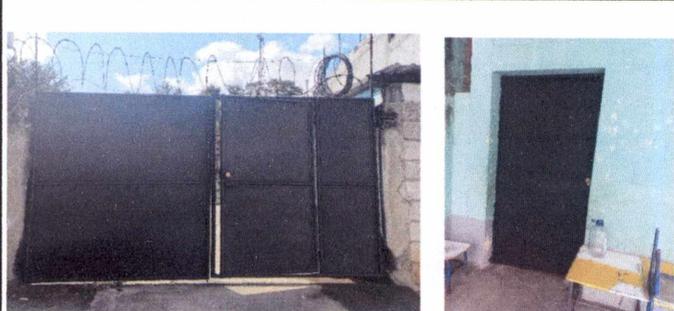
FOTO 2: MANTENIMIENTO A PORTÓN Y PUERTAS DE METAL

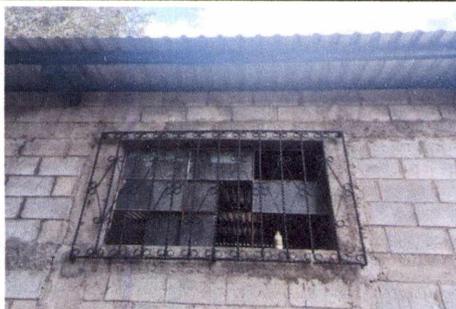
FOTO 3: MANTENIMIENTO A BALCONES DE METAL

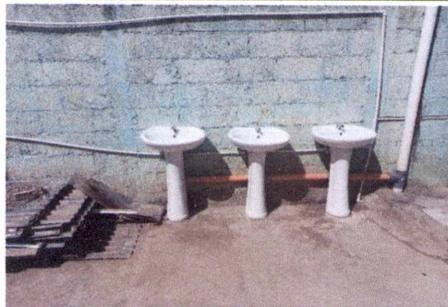
FOTO 4: SUSTITUCIÓN DE LAVAMANOS

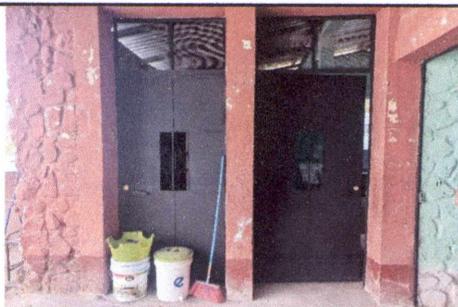
FOTO 5: SUSTITUCIÓN DE PUERTAS DE METAL (FABRICACIÓN E INSTALACIÓN)

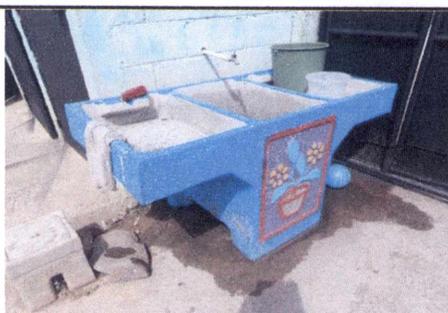
FOTO 6: SUSTITUCIÓN DE PILA DE CONCRETO
