REGISTRO FOTOGRÁFICO DE SEGUIMIENTO Y MONITOREO A INTERVENCIÓN			
DEPARTAMENTO:	GUATEMALA	MUNICIPIO:	SAN PEDRO AYAMPUC
NOMBRE DEL ESTABLECIMIENTO:	EORM "COLONIA SAN LUIS"	DIRECCIÓN DEL ESTABLECIMIENTO:	LOTE 1 "A" SECTOR II COLONIA SAN LUIS
CÓDIGO DEL ESTABLECIMIENTO:	01-07-1416-43	FECHA DE LA INSPECCIÓN:	5/12/2024

REGISTRO FOTOGRÁFICO DE SEGUIMIENTO Y MONITOREO A INTERVENCIÓN

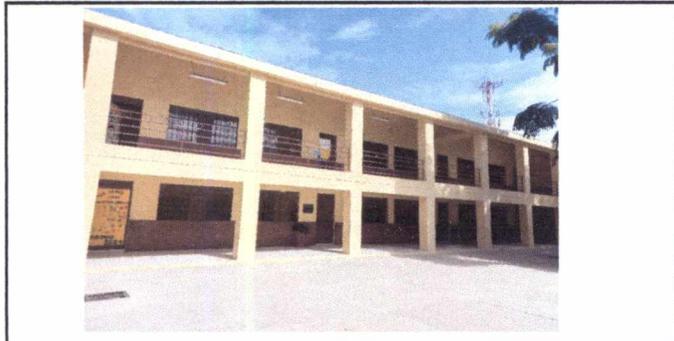
FOTO 1: APLICACIÓN DE PINTURA EN MUROS EXTERIORES

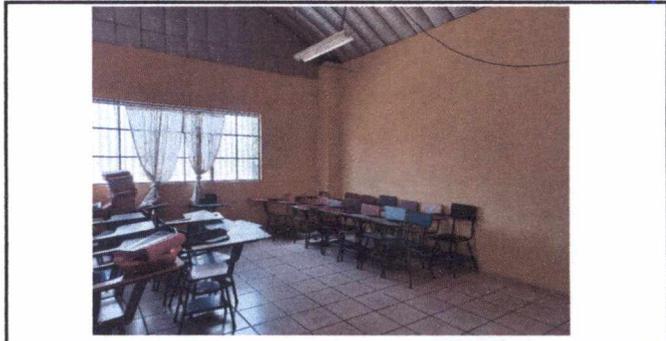
FOTO 2: APLICACIÓN DE PINTURA EN MUROS INTERIORES

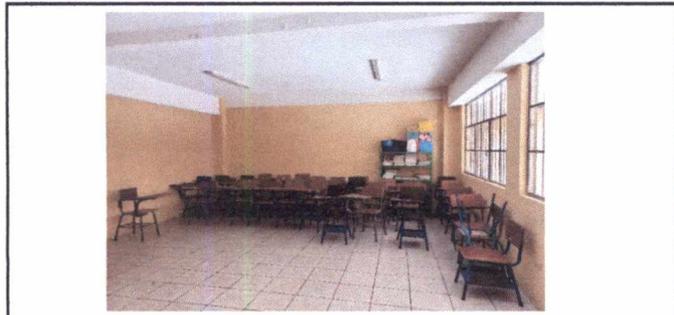
FOTO 3: APLICACIÓN DE PINTURA EN MUROS INTERIORES

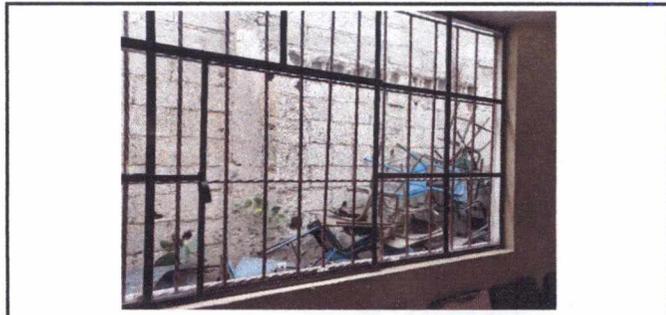
FOTO 4: INSTALACIÓN DE BALCONES REFORZADOS CON HIERRO

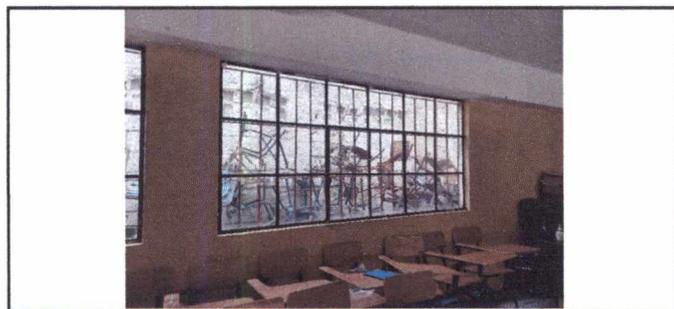
FOTO 5: INSTALACIÓN DE BALCONES REFORZADOS CON HIERRO

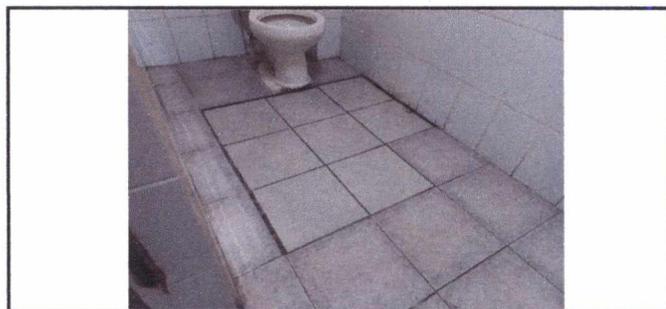
FOTO 6: SUSTITUCIÓN DE DRENAJE DE SERVICIOS SANITARIOS

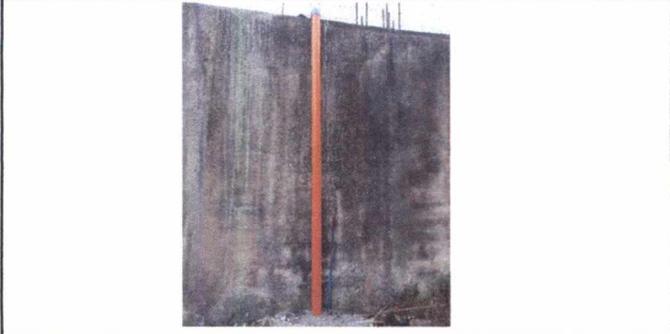
FOTO 7: SUSTITUCIÓN DE DRENAJE DE PILAS DE COCINA

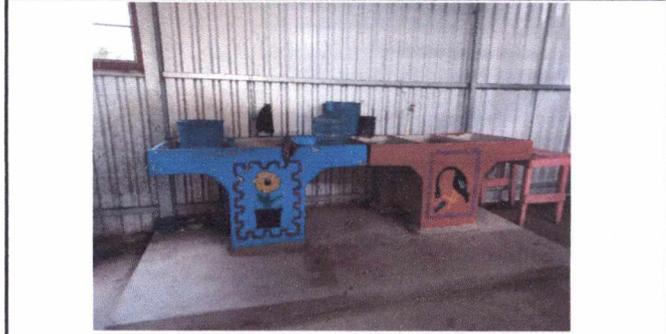
FOTO 8: SUMINISTRO E INSTALACIÓN DE PILAS (TRABAJO EXTRA)

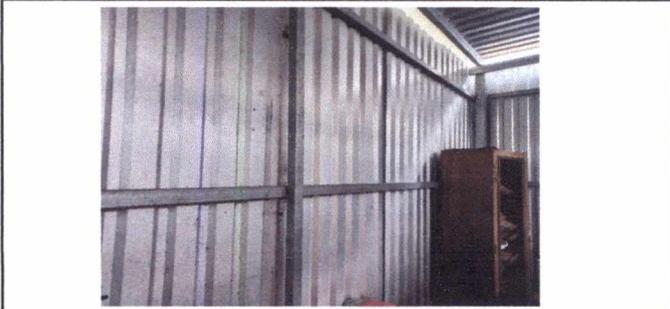
FOTO 9: SUMINISTRO E INSTALACIÓN DE LÁMINA TROQUELADA EN COCINA (TRABAJO EXTRA)

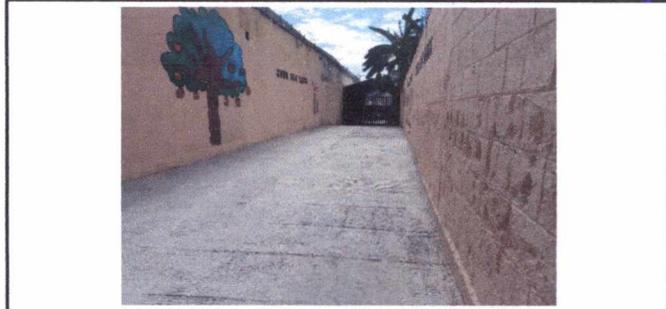
FOTO 10: SUSTITUCIÓN DE TORTA DE CONCRETO EN ENTRADA DE ESTABLECIMIENTO
