SITUACIÓN DEFICIENCIAS DETERMINADAS PREVIO DURANTE POSTERIOR

| NOMBRE DEL ESTABLECIMIENTO: | EODP ANEXA A EORM NO. 898 CATALINA DE JESÚS DONIS AGUILAR | DIRECCIÓN DEL ESTABLECIMIENTO: | LOTE 111 Y 112 4a. CALLE SECTOR 2 COLONIA VILLAS |
| CÓDIGO DEL ESTABLECIMIENTO: | 01-07-6026-42 | FECHA: | 01/03/2024 |

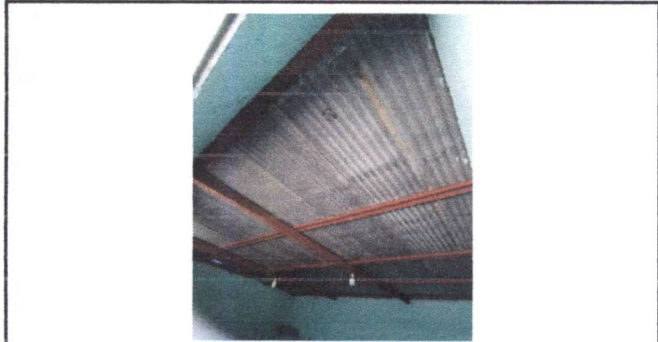
Foto 1: TECHO (ESTRUCTURA Y LAMINA) SALON 1 - (Vista desde ángulo norte del salón)

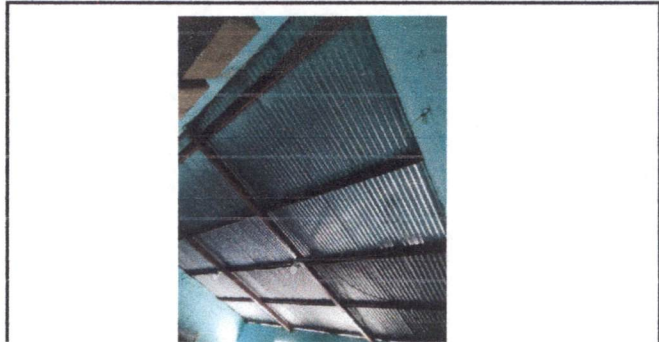
Foto 2: TECHO (ESTRUCTURA Y LAMINA) SALON 1 - (Vista desde ángulo sur del salón)

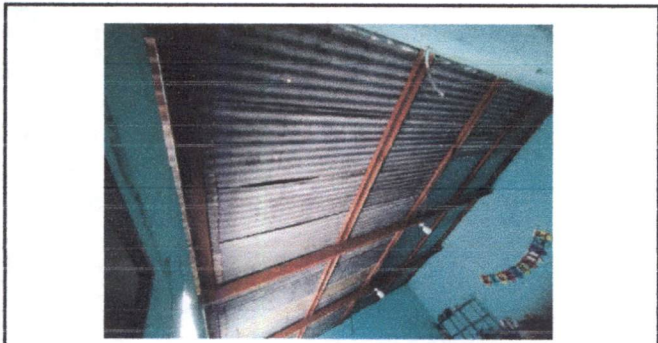
Foto 3: TECHO (ESTRUCTURA Y LAMINA) SALON 2 - (Vista desde ángulo norte del salón)

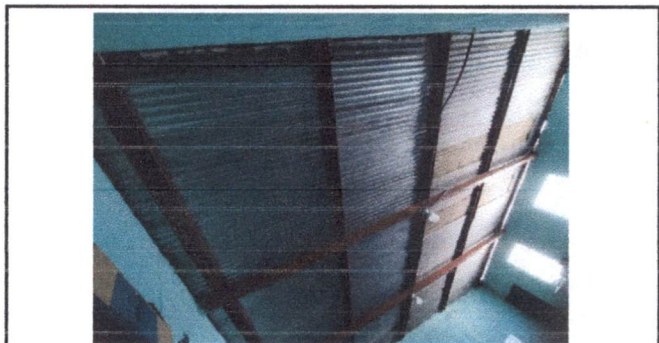
Foto 4: TECHO (ESTRUCTURA Y LÁMINA) SALON 2 - (Vista desde ángulo sur del salón)

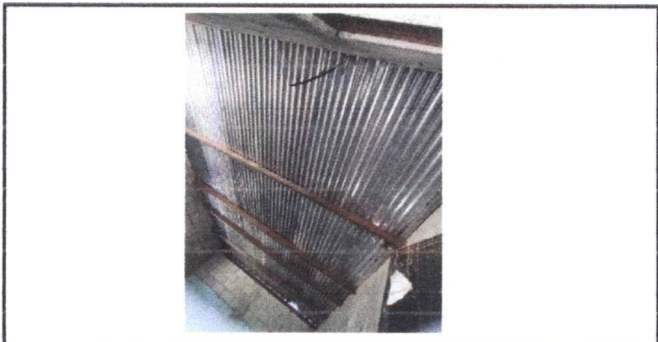
Foto 5: TECHO (ESTRUCTURA Y LÁMINA) SALÓN 3 - (Vista desde ángulo norte del salón)

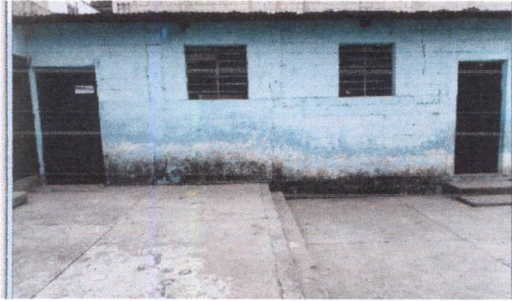
Foto 1: PUERTAS SALÓN 1 - (Ángulo este de la escuela)

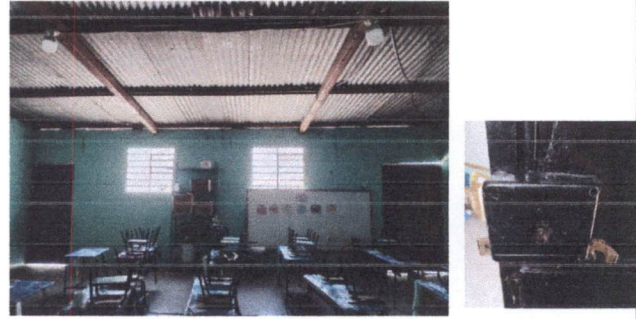
Foto 2: PUERTAS SALÓN 1 - (Ángulo este de la desde ángulo oeste de la escuela) Se muestra también mal estado de chapa de una de las puertas del salón 1.

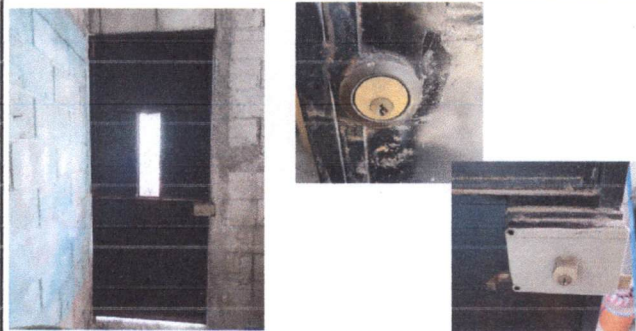
Foto 6: PUERTA SALÓN 3 - (Ángulo norte) - CHAPA de puerta 3, no sirve.

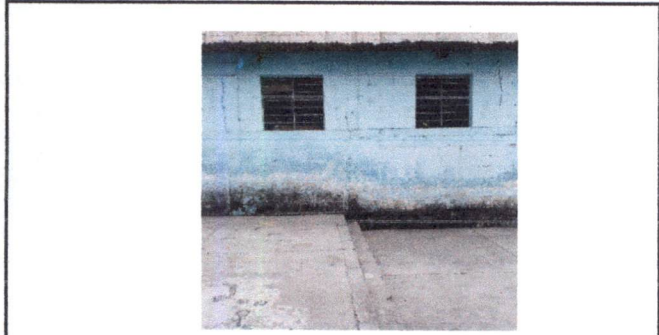
Foto 1: VENTANAS SALÓN 1 - (Ángulo este de la escuela)

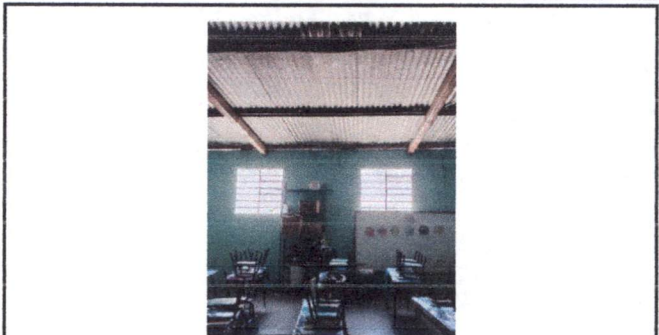
Foto 2: VENTANAS SALÓN 1 - (Ángulo este de la desde ángulo oeste de la escuela)

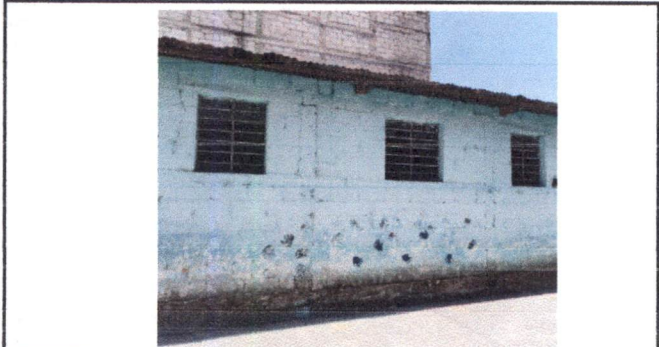
Foto 3: VENTANAS SALÓN 2 - (Ángulo este de la escuela)

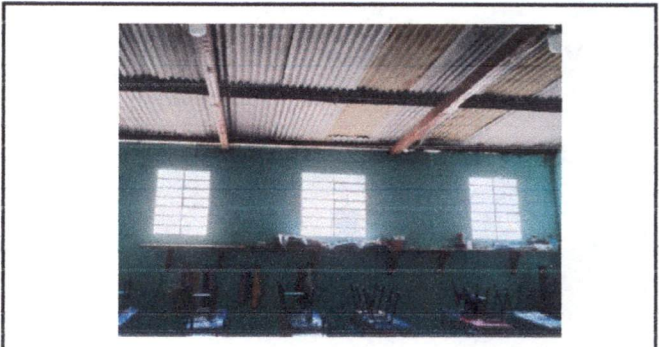
Foto 4: VENTANAS SALÓN 2 - (Ángulo este de la desde ángulo oeste de la escuela)

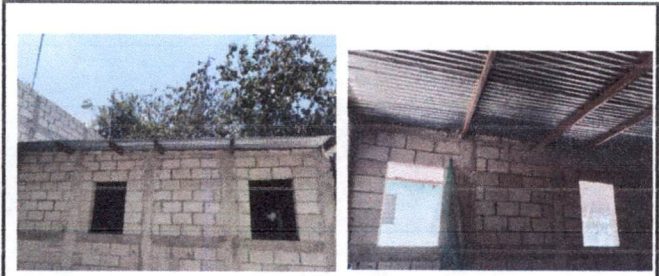
Foto 5: VENTANAS SALÓN 3 - (Ángulo este y oeste de la escuela)

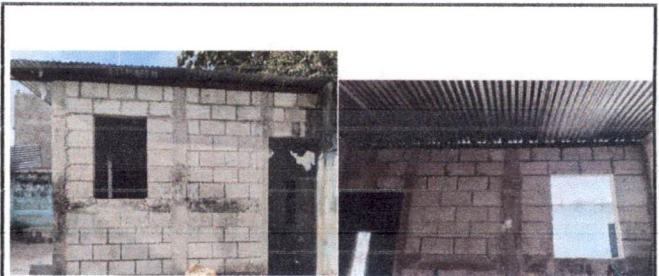
Foto 6: VENTANAS SALÓN 3 - (Ángulo norte y sur de la escuela)

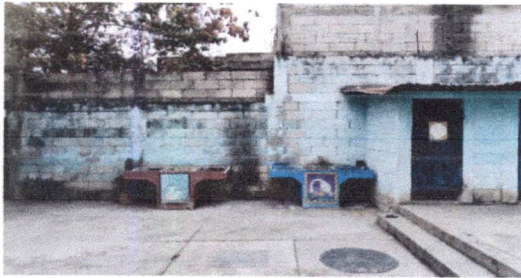
Foto 3: BASE PARA TINACO - Su instalación debe ser sobre la pila de color celeste. (Vista desde ángulo este de la escuela).

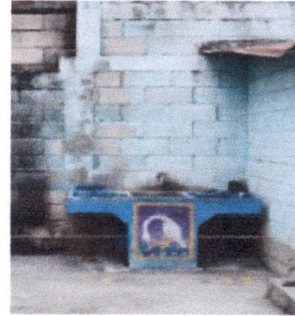
Foto 4: BASE PARA TINACO - Su instalación debe ser sobre la pila de color celeste.

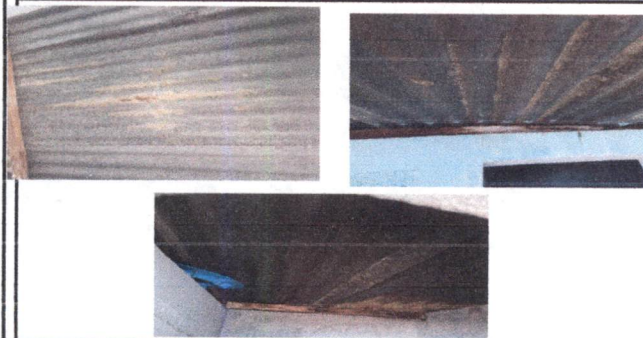
Foto 5: TECHO 3 SANITARIOS- (Vista desde ángulo norte de los baños)

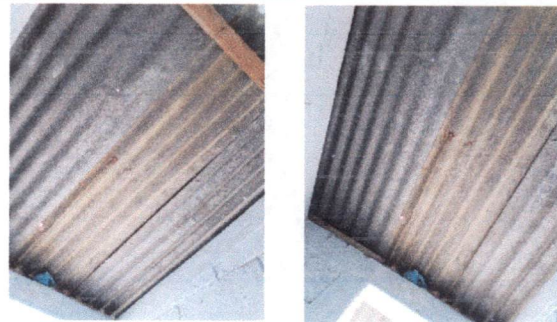
Foto 6: TECHO 3 SANITARIOS- (Vista desde ángulo sur de los baños)

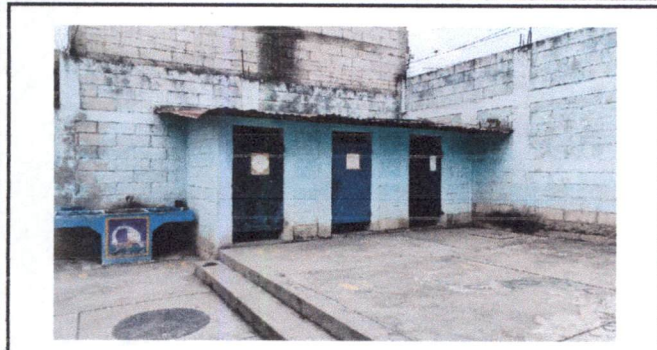
Foto 1: PUERTAS de los 3 servicios Sanitarios (Vista de ángulo este de la escuela)

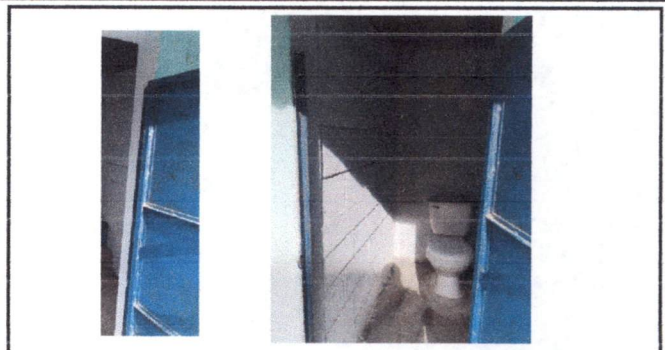
Foto 2: PUERTAS de los 3 servicios Sanitarios (Vista desde ángulo oeste)

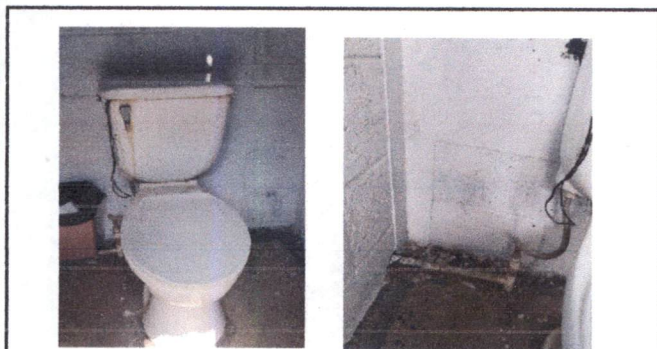
Foto 3: Inodoro que debe sustituirse, debido a su mal estado. (Panorama exterior sanitario).

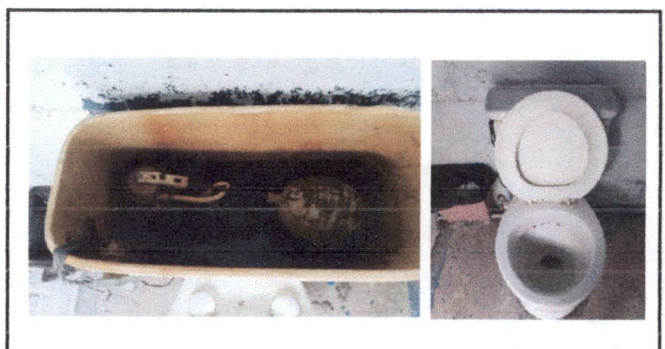
Foto 4: Inodoro que debe sustituirse, debido a su mal estado. (Panorama interior sanitario).

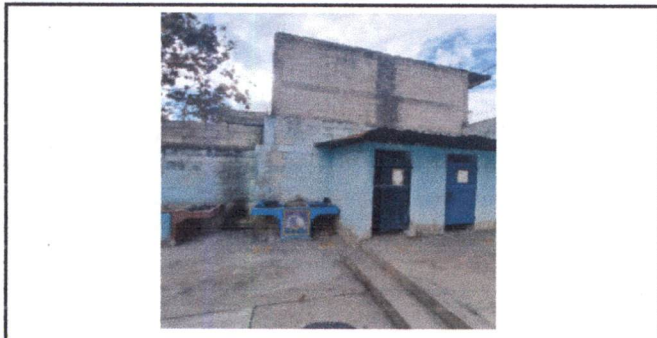
Foto 5: Se necesita colocación de Tinaco, para abastecimiento de servicio de agua de los 3 sanitarios ya que no se cuenta con uno.

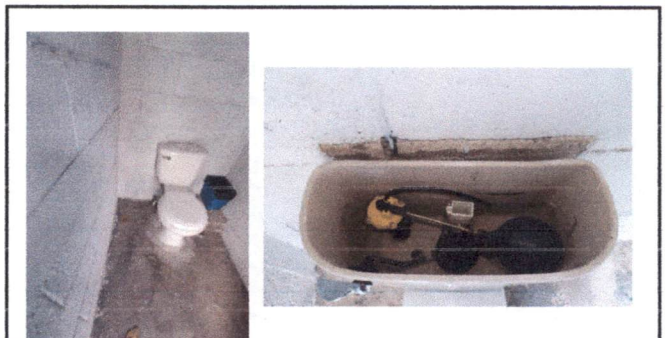
Foto 6: Sanitarios sin abastecimiento de agua.

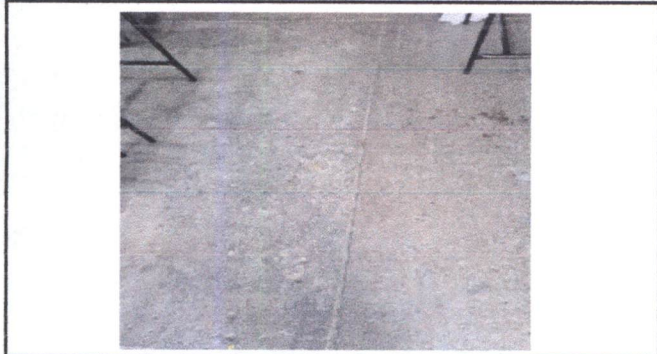
Foto 1: Torta de cemento en SALÓN 1. (Ángulo centro del salón)

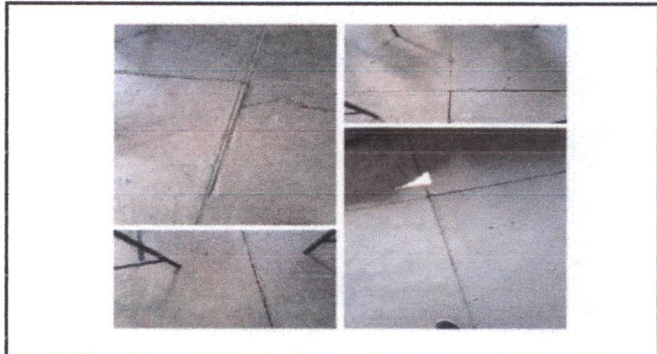
Foto 2: Torta de cemento, Salón 2. (Este salón presenta levantamiento en su estructura). (Ángulo centro del salón)

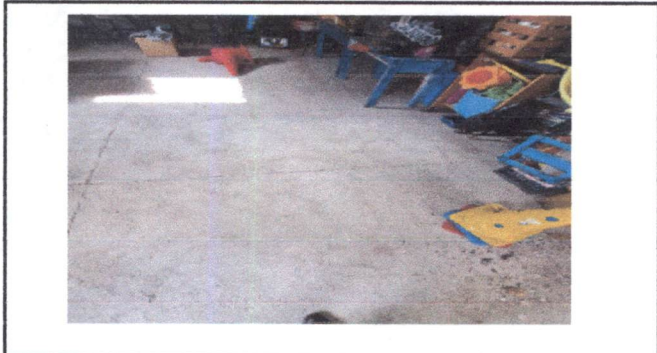
Foto 3: Torta de cemento, Salón 3. (Este salón presenta levantamiento en su estructura). (Ángulo centro del salón)

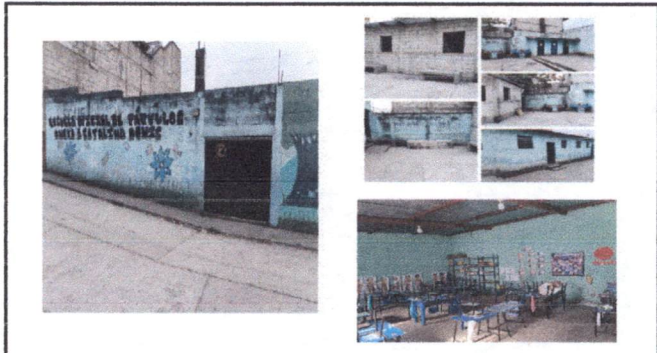
Foto 4: PINTURA PAREDES INTERIORES Y EXTERIORES.

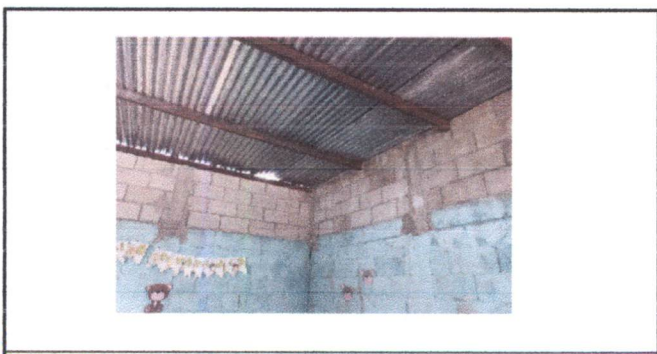
Foto 5: Salón 3, sin cable de luz eléctrica.
