SITUACIÓN DEFICIENCIAS DETERMINADAS      PREVIO       DURANTE       POSTERIOR

DEPARTAMENTO:	GUATEMALA	MUNICIPIO:	SAN PEDRO AYAMPUC
NOMBRE DEL ESTABLECIMIENTO:	EODP ANEXA A EORM NO. 898 CATALINA DE JESÚS DONIS AGUILAR	DIRECCIÓN DEL ESTABLECIMIENTO:	LOTE 111 Y 112 4a. CALLE SECTOR 2 COLONIA VILLAS
CÓDIGO DEL ESTABLECIMIENTO:	01-07-6026-42	FECHA:	11/06/2024

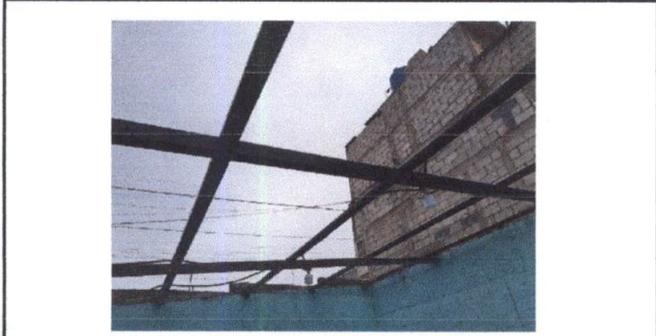
Foto 1: LAMINA RETIRADA DE TECHO SALON 1

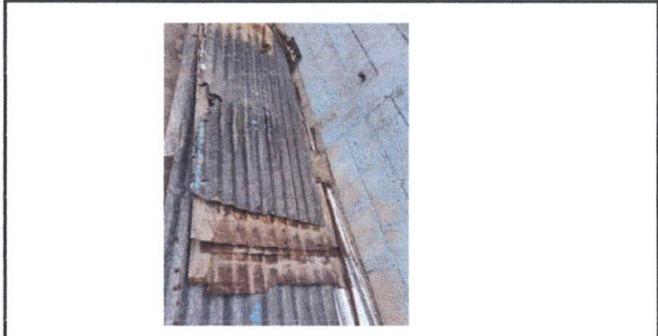
Foto 2: TECHO LAMINA RETIRADA DE TECHO

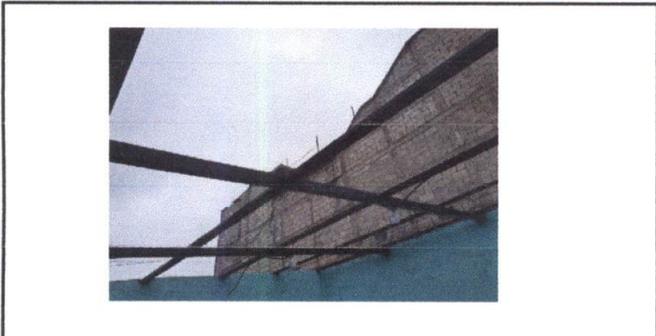
Foto 3: TECHO MONTAJE DE COSTANERA SALON 2

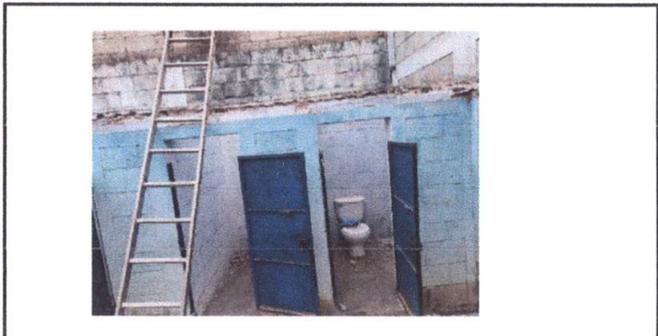
Foto 4: TECHO RETIRO DE TECHO DE BAÑOS

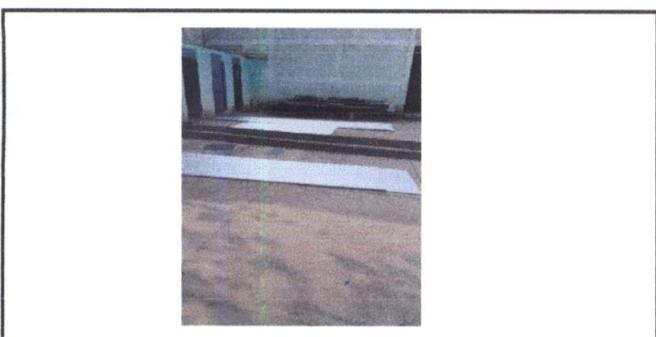
Foto 5: PREPARACION DE LAMINAS PAR EL TECHO

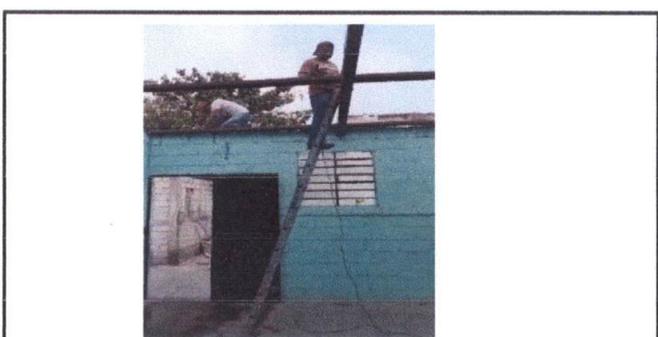
Foto 6: SOLDANDO COSTANERAS

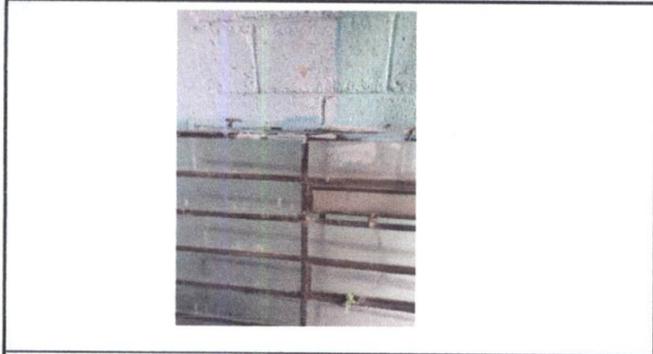
Foto 1: VENTANAS QUITADAS SALON

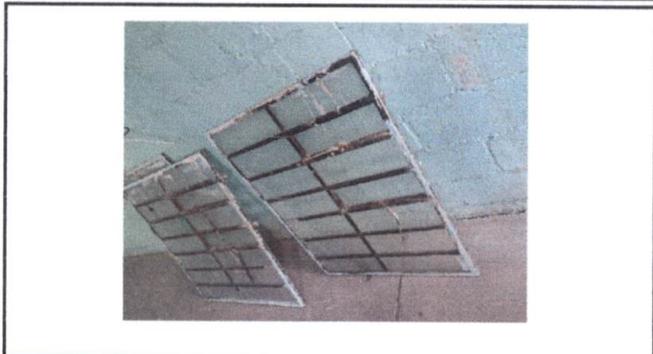
Foto 2: VENTANAS RETIRADAS

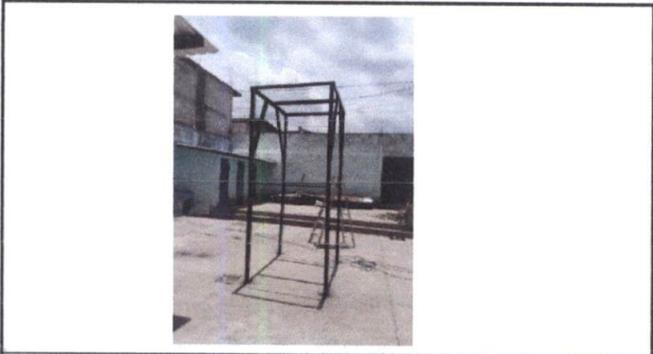
Foto 3: PREPARACION DE ESTRUCTURA DE METAL PARA CARGAR EL TINACO

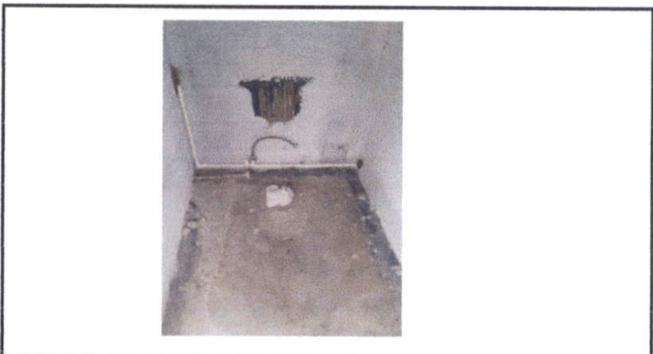
RETIRO DE BAÑO QUE SE CAMBIARA
