SITUACIÓN DEFICIENCIAS DETERMINADAS      PREVIO       DURANTE       POSTERIOR

DEPARTAMENTO:	Guatemala	MUNICIPIO:	Guatemala
NOMBRE DEL ESTABLECIMIENTO:	Instituto Nacional de Educación Básica	DIRECCIÓN DEL ESTABLECIMIENTO:	Km. 16.5 Ruta al Atlántico, Colonia Santa Delfina Zona 25
CÓDIGO DEL ESTABLECIMIENTO:	00 - 25 - 0001 - 45	FECHA:	20 febrero de 2024

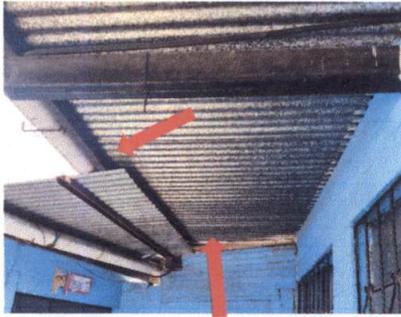
**Foto 1: REPARACIÓN DE TECHO**  
Instalación de tendales e instalación de canal en unión de módulos de techo .

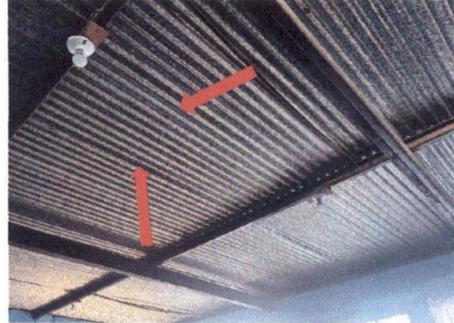
**Foto 2: ESTRUCTURA DE TECHO**  
Instalación de tendales de 152 M2 en corredor de segundo piso al fondo y aulas de 3ro. A, 2do. A, 2do. C, 3ro. B y 2do. B.

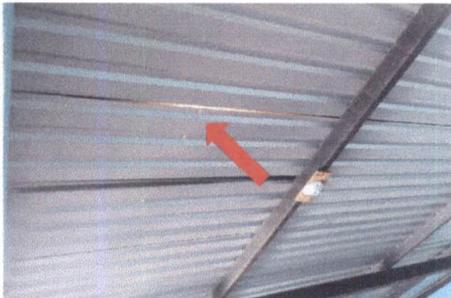
**Foto 3: REPARACIÓN DE TECHO**  
Desmontaje e instalación de techo en 3C.

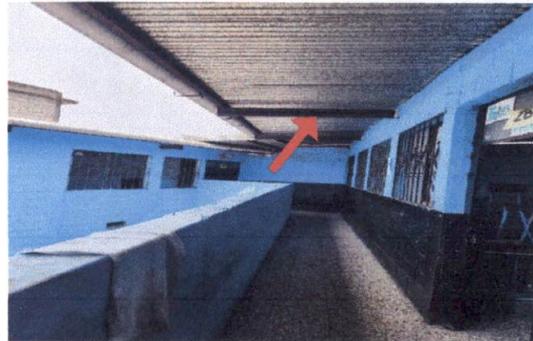
**Foto 4: CUBIERTA DE LÁMINA**  
Sustitución de 342 M2 de lámina acanalada por lámina troquelada calibre 26 en corredor de segundo piso al fondo y aulas de 3ro. A, 2do. A, 2do. C, 3ro. B y 2do. B.

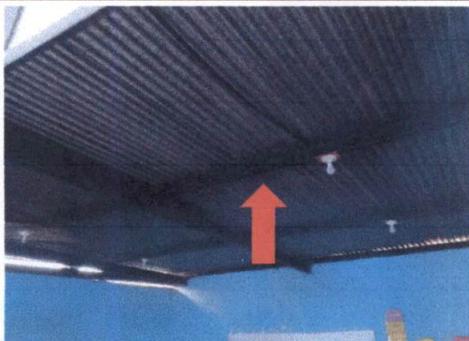
**Foto 5: CUBIERTA DE LAMINA**  
Sustitución de lámina acanalada por lámina troquelada calibre 26 en corredor de segundo piso al fondo y aulas de 3ro. A, 2do. A, 2do. C, 3ro. B y 2do. B.

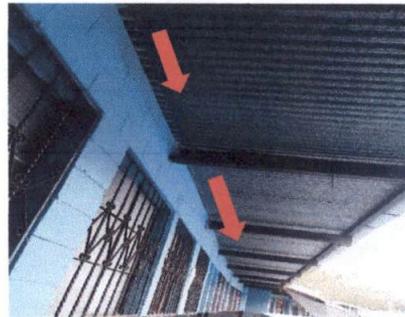
**Foto 6: CUBIERTA DE LÁMINA**  
Sustitución de lámina acanalada por lámina troquelada calibre 26 en corredor de segundo piso al fondo y aulas de 3ro. A, 2do. A, 2do. C, 3ro. B y 2do. B.
