SITUACIÓN DEFICIENCIAS DETERMINADAS

DEPARTAMENTO:	GUATEMALA	MUNICIPIO:	MIXCO
NOMBRE DEL ESTABLECIMIENTO:	INSTITUTO NACIONAL DE EDUCACIÓN DIVERSIFICADA	DIRECCIÓN DEL ESTABLECIMIENTO:	0
CÓDIGO DEL ESTABLECIMIENTO:	01-08-0060-46	FECHA:

Organización de
**Padres de Familia
INED San José Las Rosas
(OPF)**

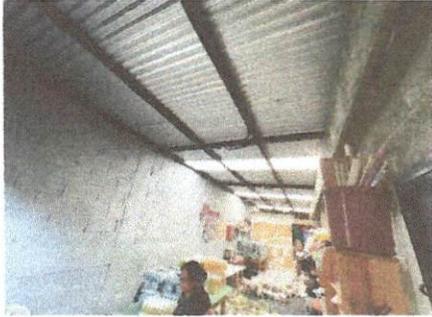
Foto 1. Cambio de techo de lámina a terraza en área de 15*3 metros, incluye fabricación de terraza con estructura de hierro, fundición (material y mano de obra) desinstalación de estructura portante y de lámina

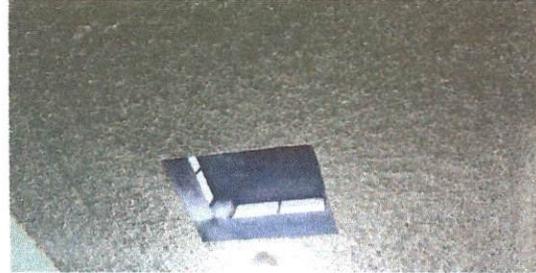
Foto 2. Impermeabilización de losa en área de 3.5*20.5 metros, incluye servicio de aplicación y material para 5 años

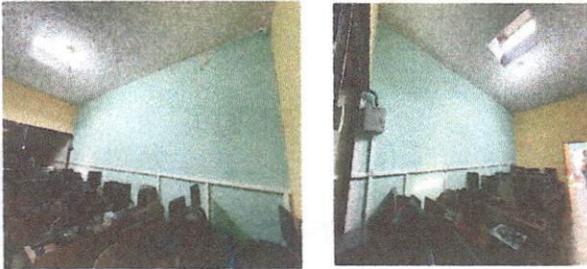
Implementación de ventanas a PVC en medida de 0.5*1.25 metros, incluye fabricación e instalación, incluye fabricación e instalación de ventana-balcón de metal. (Incluye elaboración del boquete para la ventana e

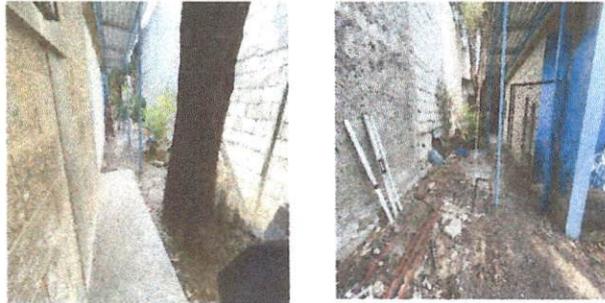
Foto 4. Reparación de planchas de concreto de patio en área de 3.5*2.2 metros * 8 centímetros de espesor

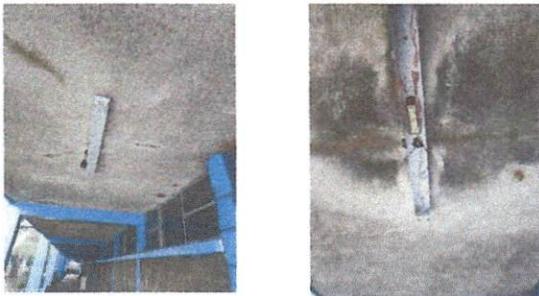
Sustitución de tubos en lámparas tipo LED, 2 cambios de tubos para cada una, Tubo Led de 18 Watts, Nevado Plástico incluye instalación de unidades de luz (incluye mantenimiento en bases, desmontaje y montaje

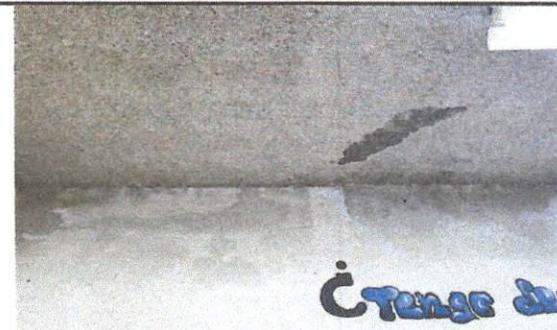
Repello en terraza cielo interno, quitar repello dañado y aplicación del nuevo en área de 3.5*20.5 metros (incluye mano de obra y material)
