REGISTRO FOTOGRÁFICO PROGRAMA DE MANTENIMIENTO DE EDIFICIOS ESCOLARES PÚBLICOS

SITUACIÓN DEFICIENCIAS DETERMINADAS

DEPARTAMENTO:	GUATEMALA	MUNICIPIO:	MIXCO
NOMBRE DEL ESTABLECIMIENTO:	EODP ROSARIO OLIVA REYES DE MARROQUÍN	DIRECCIÓN DEL ESTABLECIMIENTO:	0 CALLE "C" 2-65 ZONA 1 COLONIA LO DE COY, MIXCO.
CÓDIGO DEL ESTABLECIMIENTO:	01-08-0183-42	FECHA:	22/04/2024

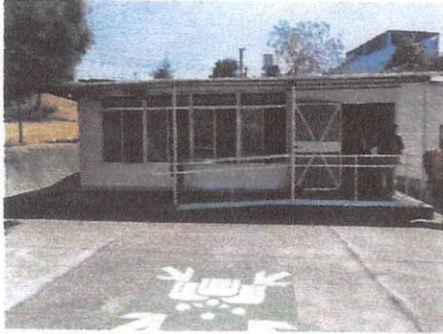
Foto 1: Aula Prefabricada, la cuál será beneficiada para realizar restauraciones.

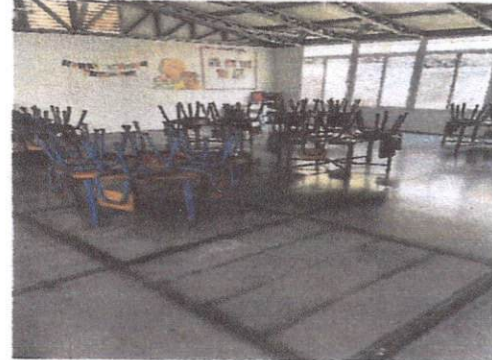
Foto 2: Se llevará a cabo todo el levantamiento de duelas en mal estado y se fundirá 62 metros cuadrados de piso en el aula, se colocará piso cerámico.

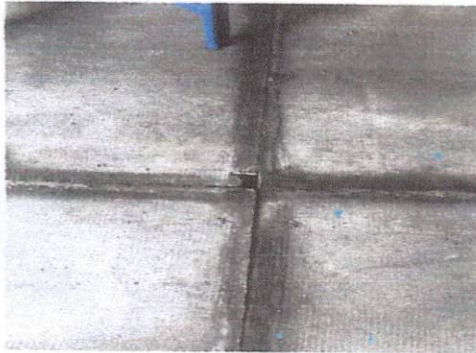
Foto 3: Duela o piso con rajaduras y grietas.

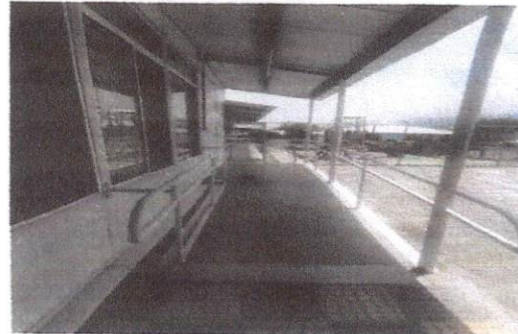
Foto 4: Levantamiento de duelas de la rampa de entrada al aula y nueva fundición de rampa.

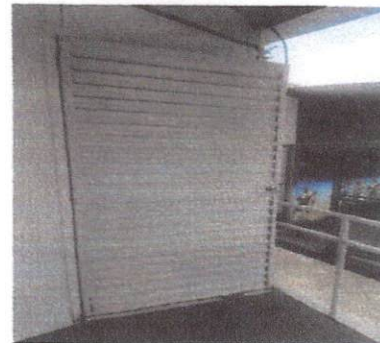
Foto 6: Cambio de puerta por presentar óxido y picaduras.

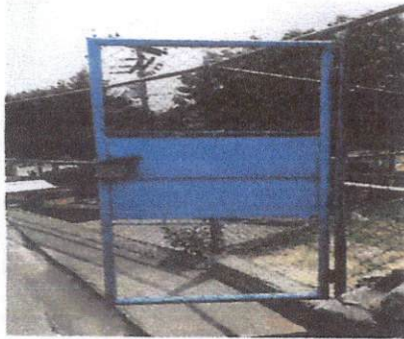
Foto 7: Puerta No. 2 del establecimiento, que conduce a la entrada del primer y segundo módulo planta baja.

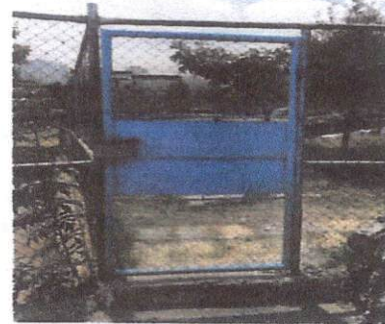
Foto 8: Esta puerta será reemplazada, en su cambio se instalará una puerta formal de metal con techo.

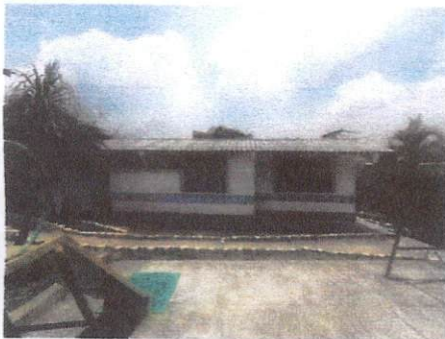
Foto 9: Clínica dental: Se llevará a cabo el desmontaje del techo duralita y se llevará a cabo el mantenimiento de costaneras.

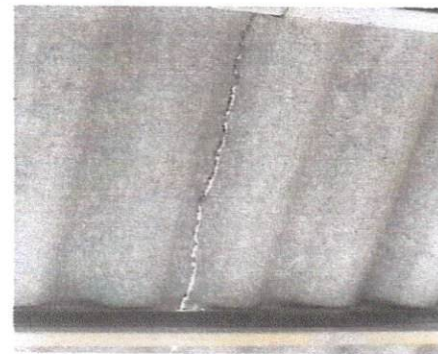
Foto 10: Techo de duralita rajado; Se realizará el cambio de techo por láminas alucin.

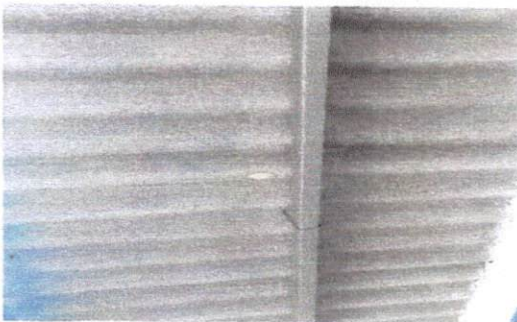
Foto 11: Láminas duralitas en mal estado, serán reemplazadas.

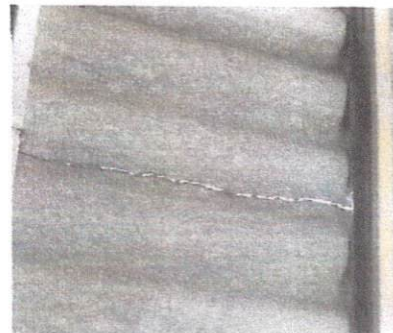
Foto 12: Techo de duralita rajado.

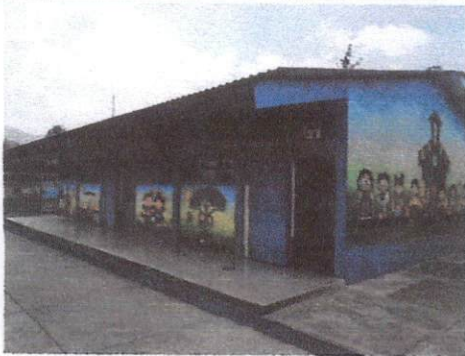
Foto 13: Módulo A - Planta baja. Serán reparados los bordillos del pasillo.

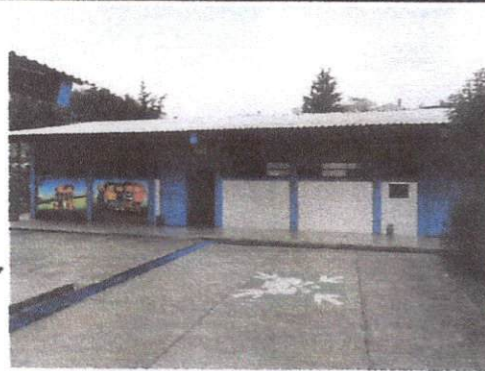
Foto 14: Primera parte del Módulo B - Planta Baja. Serán reparado los bordillos del pasillo.

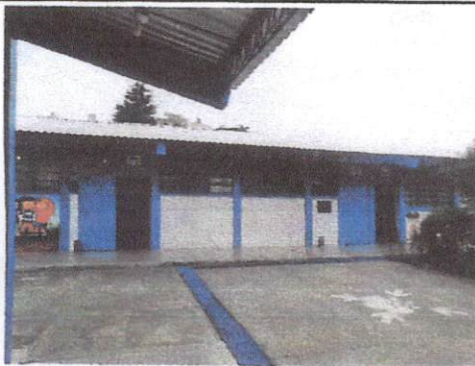
Foto 15: Segunda Parte del Módulo B - Planta Baja. Serán reparados los bordillos del pasillo.

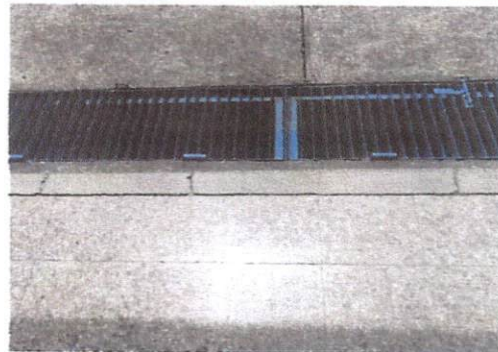
Foto 16: Reparación de bordillos quebrados y astillados del Módulo A - Planta Baja.

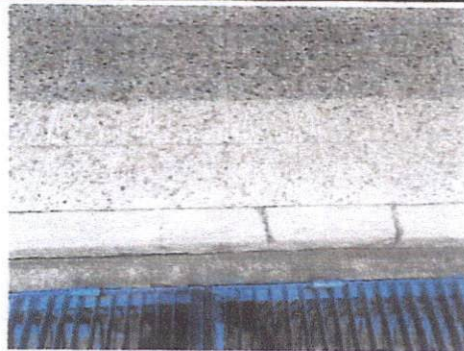
Foto 17: Reparación de bordillos quebrados y astillados de la primera parte del Módulo B - Planta Baja.

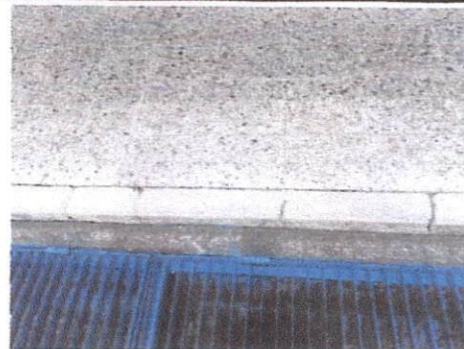
Foto 18: Reparación de bordillos quebrados y astillados de la segunda parte del Módulo B - Planta Baja.

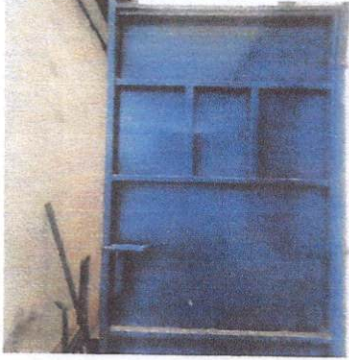
Foto 19: Área en la que se instalará un juego de sanitario que servirá para la Planta No. 2 - Módulo C.

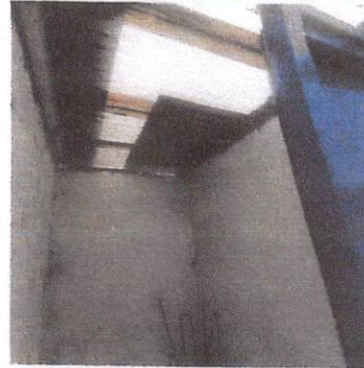
Foto 20: Tendrá cambio de techo, se pintarán las paredes y se colocará azulejo.

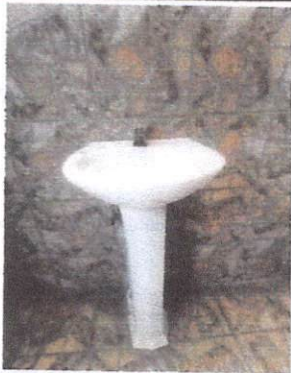
Foto 21: Se cambiará el lavamanos, porque es muy alto y los niños de cuatro años no alcanzan el grifo.

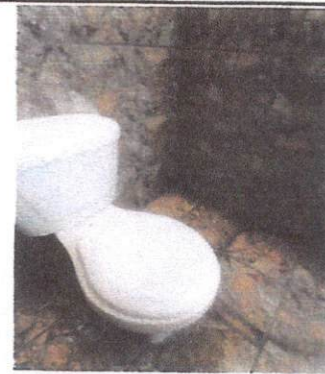
Foto 22: Se cambiará el inodoro porque es muy alto y los niños de cuatro años no alcanzan a sentarse.

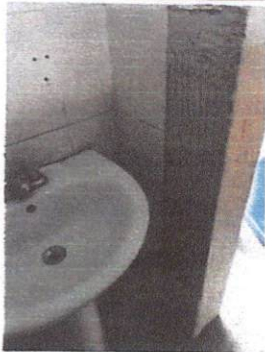
Foto 23: Los baños del Módulo A - Planta Baja, del área de los niños, serán reparadas las paredes, se colocará nuevo azulejo.

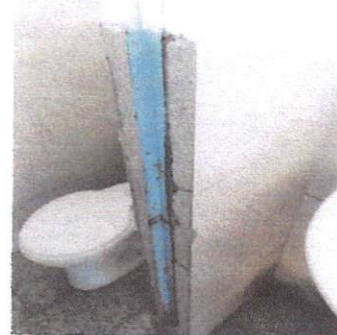
Foto 24: Los baños del Módulo A - Planta Baja, del área de las niñas, serán reparados en su totalidad de los azulejos.

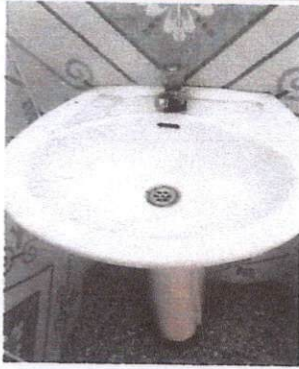
Foto 25: Los lavamanos del Módulo B - Planta Baja, serán reemplazados por encontrarse en mal estado, así mismo el grifo es poco funcional.

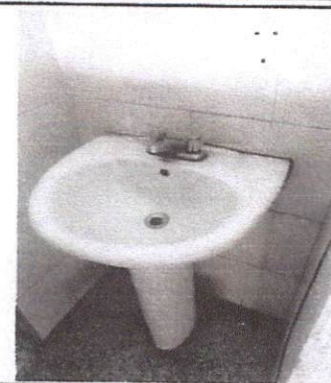
Foto 26: Los lavamanos del Módulo A - Planta Baja, serán reemplazados por nuevos, en la actualidad se encuentran deteriorados y sufren de obstrucción en el sifón.
