SITUACIÓN DEFICIENCIAS DETERMINADAS      PREVIO       DURANTE       POSTERIOR

DEPARTAMENTO:	GUATEMALA	MUNICIPIO:	MIXCO
NOMBRE DEL ESTABLECIMIENTO:	EODP ROSARIO OLIVA REYES DE MARROQUÍN	DIRECCIÓN DEL ESTABLECIMIENTO:	0 CALLE "C" 2-65 ZONA 1, COLONIA LO DE COY, MIXCO
CÓDIGO DEL ESTABLECIMIENTO:	01-08-0183-42	FECHA:	24/05/2024

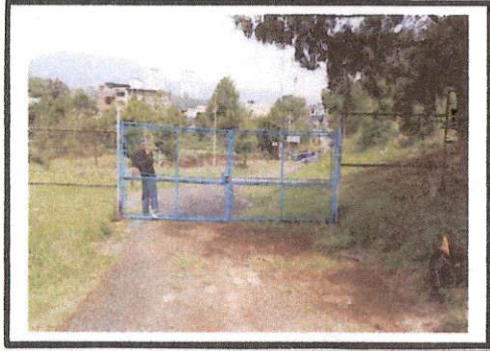
Foto1: DESMONTAJE DEL PORTÓN DE MALLA ANTIGUO.

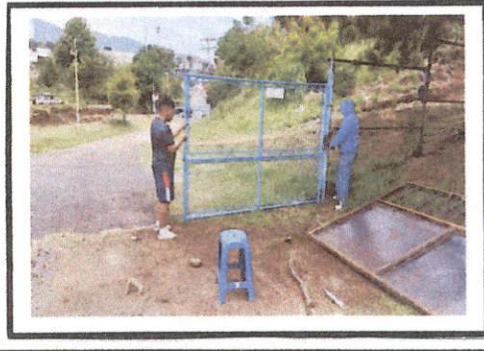
Foto 2: DESMONTAJE DEL PORTÓN DE MALLA ANTIGUO.

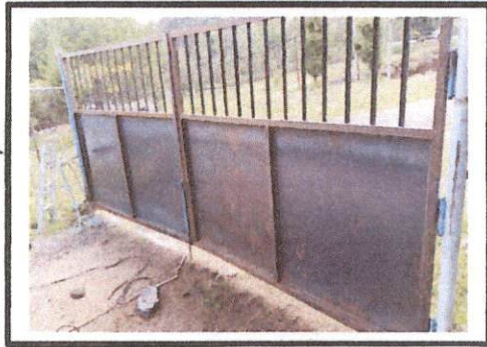
Foto 3: INSTALACIÓN DEL NUEVO PORTÓN FORMAL.

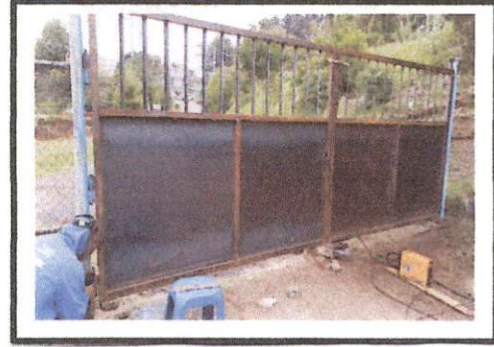
Foto 4: INSTALACIÓN DEL NUEVO PORTÓN FORMAL.

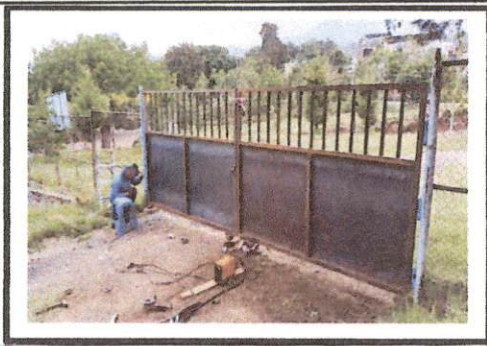
Foto 5: INSTALACIÓN DEL NUEVO PORTÓN FORMAL.

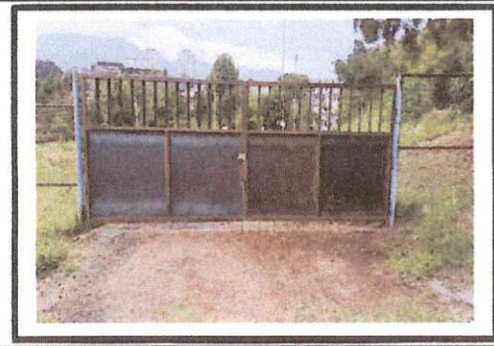
Foto 6: PORTÓN INSTALADO SIN PINTURA.

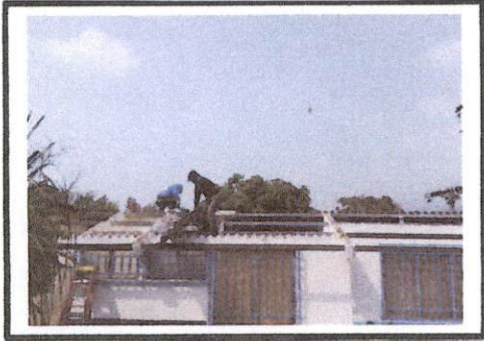
Foto1: DESMONTAJE DEL TECHO DURALITA DEL ÁREA DE LA CLÍNICA.

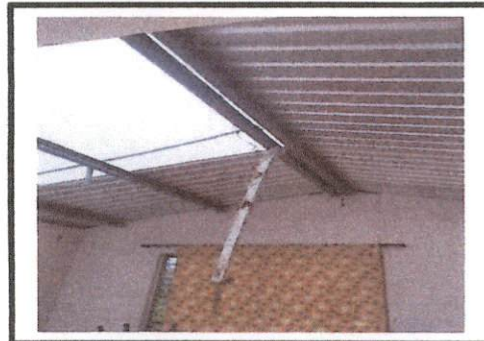
Foto 2: DESMONTAJE DEL TECHO DURALITA DEL ÁREA DE LA CLÍNICA.

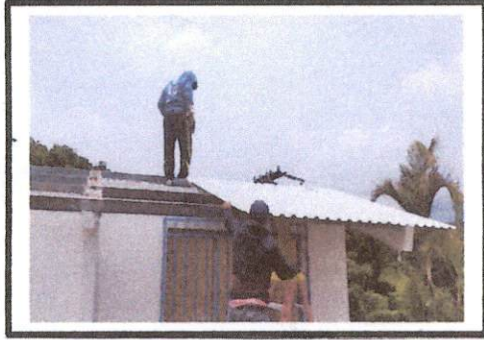
Foto 3: MONTAJE DEL NUEVO TECHO EN EL ÁREA DE LA CLÍNICA.

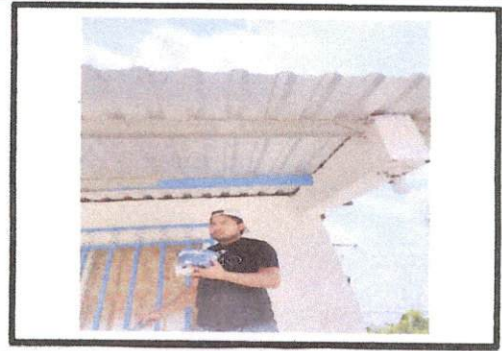
Foto 4: MANTENIMIENTO DE LAS COSTANERAS EM EL ÁREA DE LA CLÍNICA.

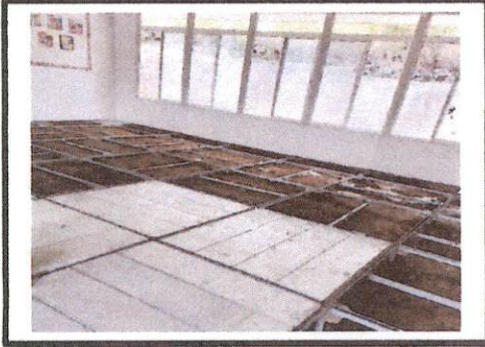
Foto 1: DESMONTAJE DE DUELAS EN EL AULA PREFABRICADA.

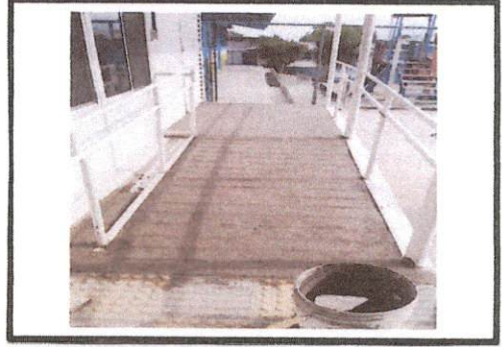
Foto 2: DESMONTAJE DE DUELAS E INICIO DE FUNDICIÓN DE RANPA EN EL AULA PREFABRICADA.

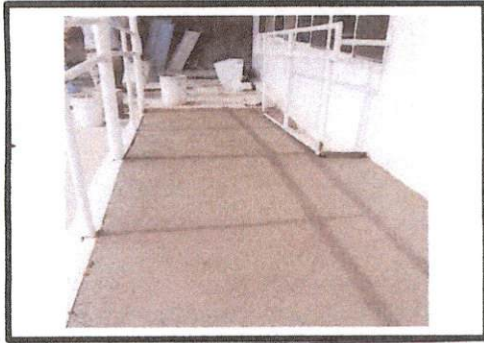
Foto 3: FUNDICIÓN DE RANPA EN PROCESO.

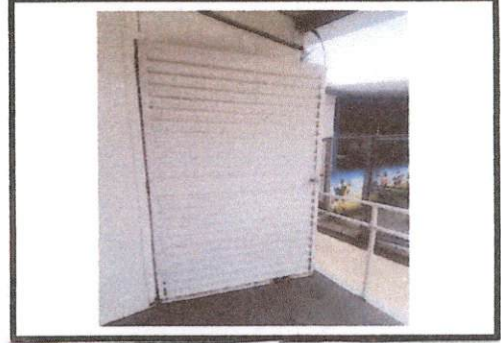
Foto 4: PUERTA ANTIGUA QUE SERÁ REMOVIDA PARA COLOCAR UNA PUERTA NUEVA CON CHAPA NUEVA.

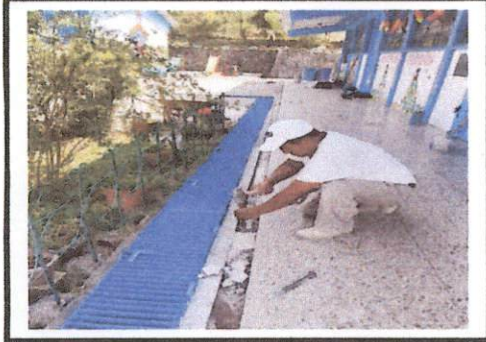
Foto 1: DESMONTAJE DE BORDILLOS EN MAL ESTADO Y QUEBRADOS DE LOS PASILLOS DE LOS MÓDULOS "A Y B" DEL PRIMER MÓDULO.

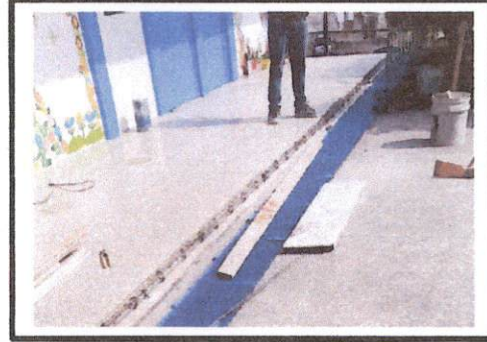
Foto 2: DESMONTAJE DE BORDILLOS EN MAL ESTADO Y QUEBRADOS.

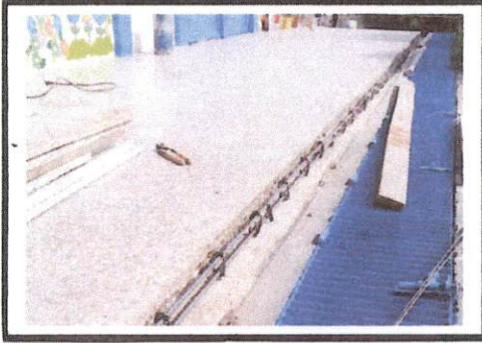
Foto 3: DESMONTAJE DE BORDILLOS.

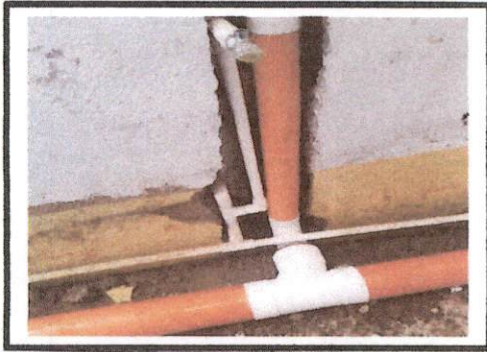
Foto1: INSTALACIÓN DE DRENAJE PARA EL BAÑO DEL MÓDULO "C".

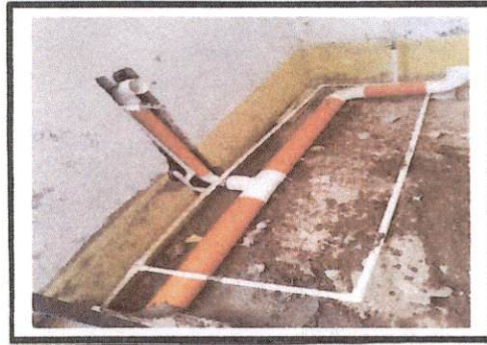
Foto 2: INSTALACIÓN DE TUBERÍA PARA EL PASO DEL AGUA DEL BAÑO DEL MÓDULO "C".

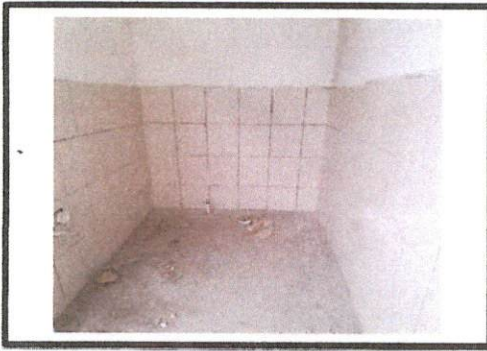
Foto 3: COLOCACIÓN DE PISO CERÁMICO Y AZULEJO EN LAS PAREDES DEL BAÑO DEL MÓDULO "C".

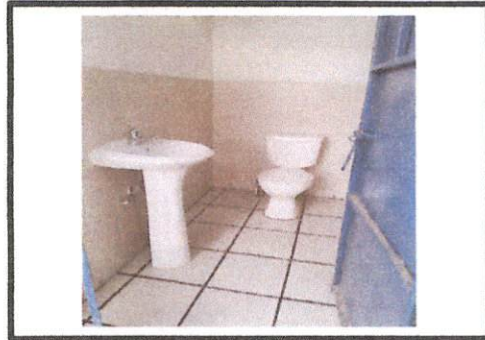
Foto 4: COLOCACIÓN DEL SANITARIO Y LAVAMANOS EN EL BAÑO DEL MÓDULO "C".

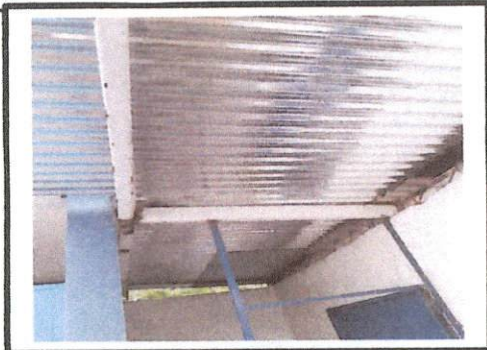
Foto 5: CAMBIO DE TECHO PARA EL BAÑO DEL MÓDULO "C".

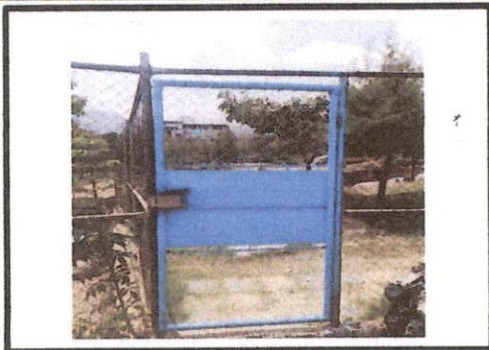
Foto1: CAMBIO DE PUERTA PEQUEÑA DE MALLA Y DE CHAPA.

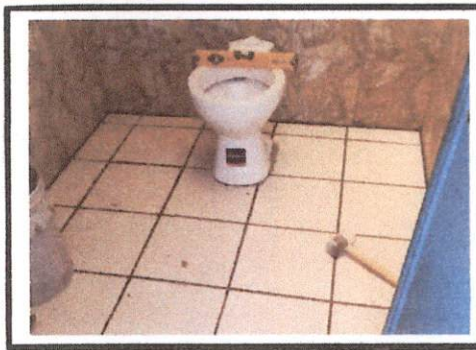
Foto 2: CAMBIO DE PISO CERÁMICO Y CAMBIO DE INODORO EN UNO DE LOS BAÑOS DEL MÓDULO "C".
