SITUACIÓN DEFICIENCIAS DETERMINADAS      PREVIÓ       DURANTE       POSTERIOR

DEPARTAMENTO:	GUATEMALA	MUNICIPIO:	MIXCO
NOMBRE DEL ESTABLECIMIENTO:	EODP ROSARIO OLIVA REYES DE MARROQUÍN	DIRECCIÓN DEL ESTABLECIMIENTO:	0 CALLE "C" 2-65 ZONA 1, COLONIA LO DE COY, MIXCO
CÓDIGO DEL ESTABLECIMIENTO:	01-08-0183-42	FECHA:	13/06/2024

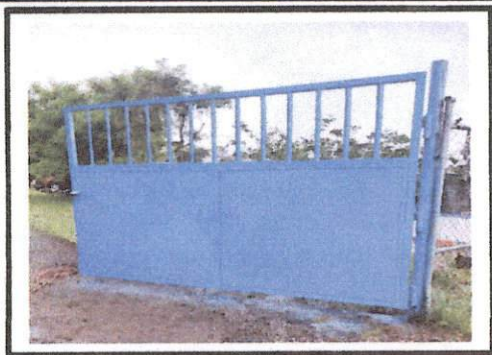
Foto 1: PORTÓN NUEVO YA INSTALADO Y PINTADO EN EL ÁREA DE PARQUEO.

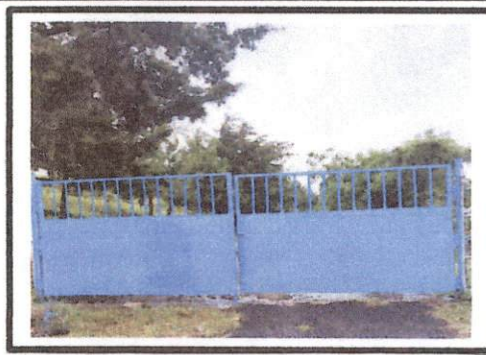
Foto 2: PORTÓN NUEVO YA INSTALADO Y PINTADO EN EL ÁREA DE PARQUEO.

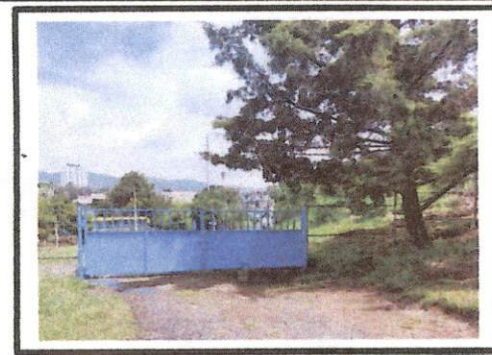
Foto 3: PORTÓN NUEVO YA INSTALADO Y PINTADO EN EL ÁREA DE PARQUEO.

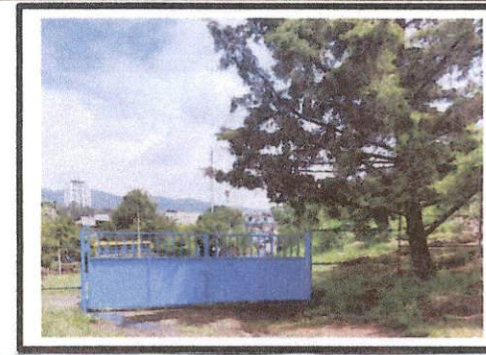
Foto 4: PORTÓN NUEVO YA INSTALADO Y PINTADO EN EL ÁREA DE PARQUEO.

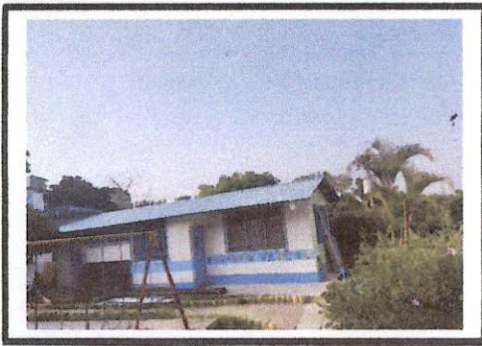
Foto1: TECHO NUEVO Y COSTANERAS BIEN PINTADAS EN EL ÁREA DE LA CLÍNICA.

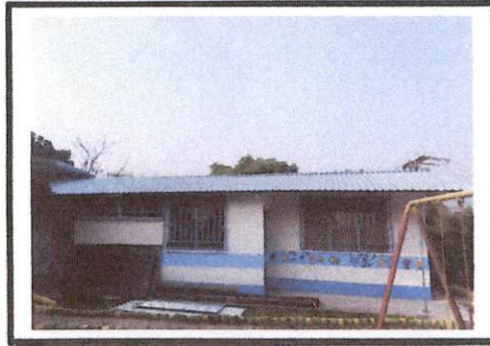
Foto 2: TECHO NUEVO Y COSTANERAS BIEN PINTADAS EN EL ÁREA DE LA CLÍNICA.

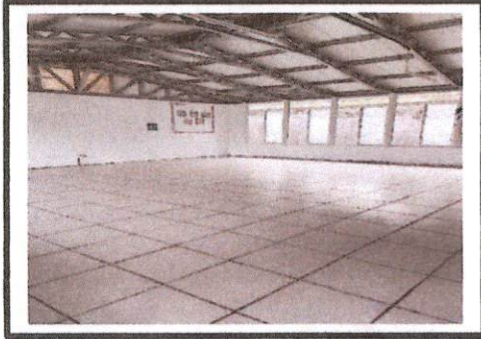
Foto 1: FUNDICIÓN DE TODA EL ÁREA DEL PISO DE LA CLASE PREFABRICADA.

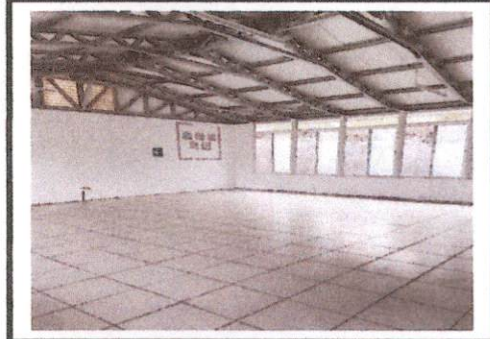
Foto 2: COLOCACIÓN DE PISO CERÁMICO EN EL AULA PREFABRICADA.

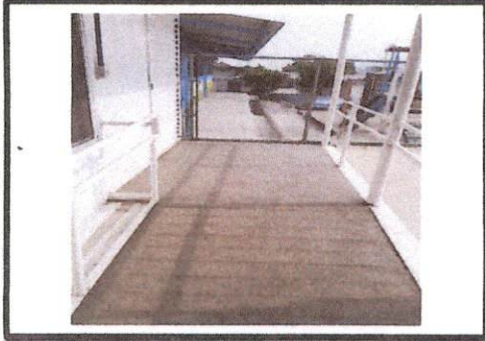
Foto 3: FUNDICIÓN DE RAMPA.

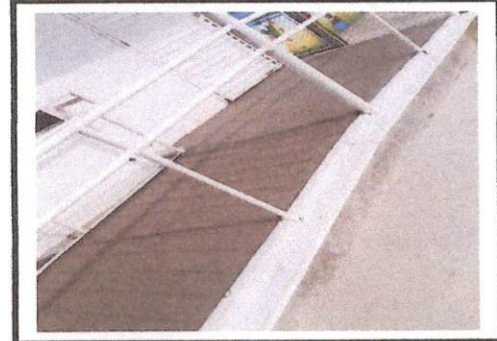
Foto 4: RAMPA TERMINADA Y MANTENIMIENTO DE PASAMANOS.

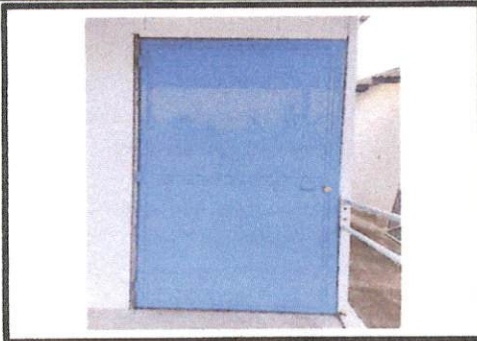
Foto 5: COLOCACIÓN DE LA PUERTA NUEVA EN LA CLASE PREFABRICADA.

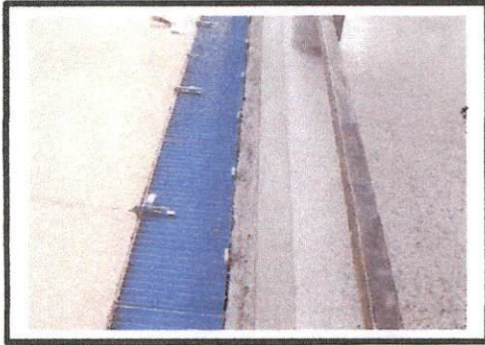
Foto1: REALIZACIÓN DEL NUEVO BORDILLO EN EL MÓDULO "A".

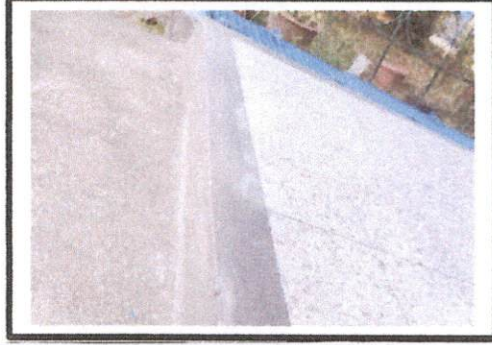
Foto 2: REALIZACIÓN DEL NUEVO BORDILLO EN EL MÓDULO "B".

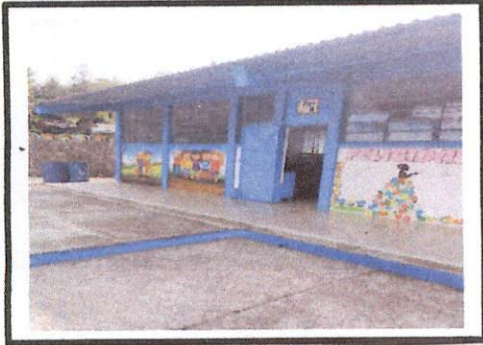
Foto 3: BORDILLOS TERMINADOS EN LOS MÓDULOS DE LA PLANTA BAJA.

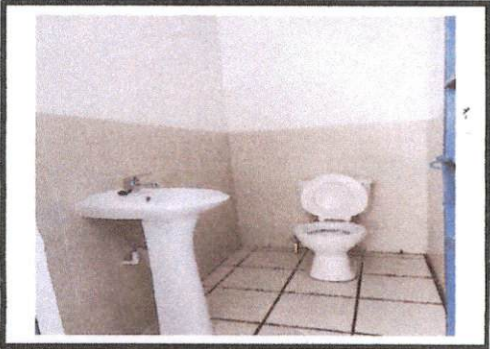
Foto1: BAÑO TERMINADO DEL MÓDULO "C".

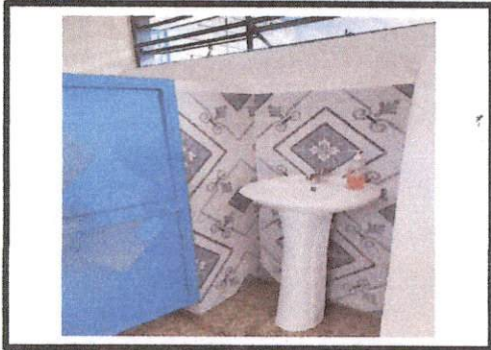
Foto1: CAMBIO DE LAVAMANOS DEL BAÑO DE NIÑOS DEL MÓDULO "B" DE LA PLANTA BAJA Y PINTURA DE LAS PUERTAS.

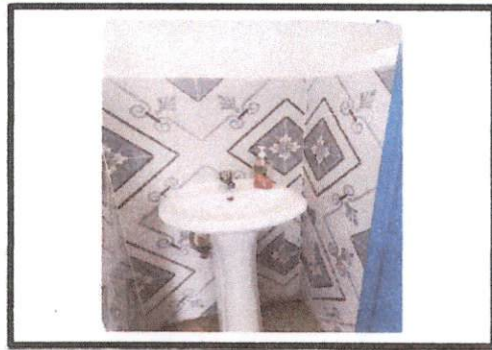
Foto 2: CAMBIO DE LAVAMANOS DEL BAÑO DE NIÑAS DEL MÓDULO "B" DE LA PLANTA BAJA Y PINTURA DE LAS PUERTAS.

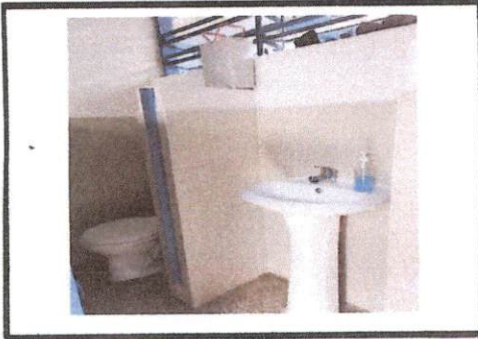
Foto 3: CAMBIO DE LAVAMANOS DEL BAÑO DE NIÑOS DEL MÓDULO "A" DE LA PLANTA BAJA Y PINTURA DE LAS PUERTAS.

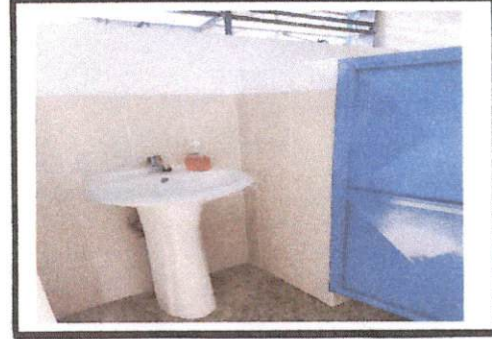
Foto 4: CAMBIO DE LAVAMANOS DEL BAÑO DE NIÑAS DEL MÓDULO "A" DE LA PLANTA BAJA Y PINTURA DE LAS PUERTAS.

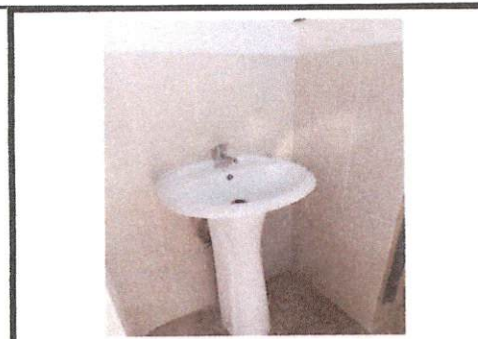
Foto 5: CAMBIO DE AZULEJO DE LAS PAREDES DEL BAÑO DE NIÑOS DEL MÓDULO "A" PLANTA BAJA.

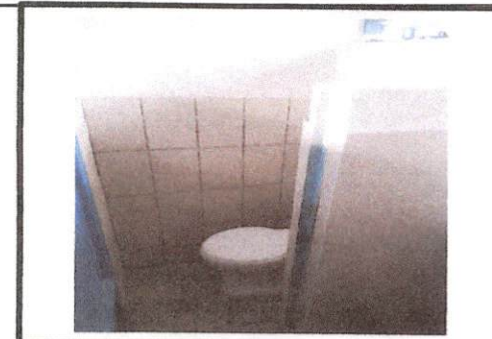
Foto 6: CAMBIO DE AZULEJO DE LAS PAREDES DEL BAÑO DE NIÑAS DEL MÓDULO "A" PLANTA BAJA.

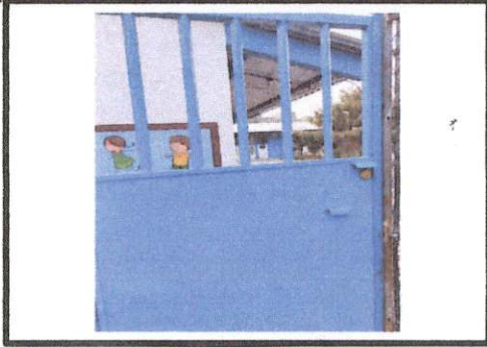
Foto1: PUERTA FORMAL NUEVA CON TECHITO Y CAMBIO DE CHAPA.

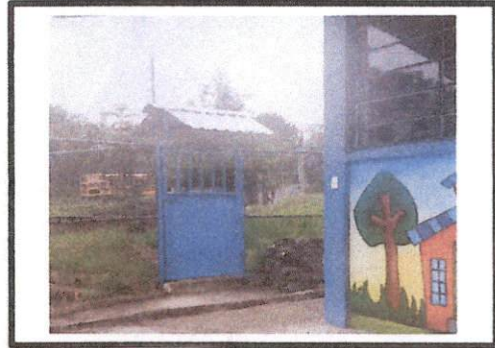
Foto 2: PUERTA FORMAL NUEVA CON TECHITO Y CAMBIO DE CHAPA.

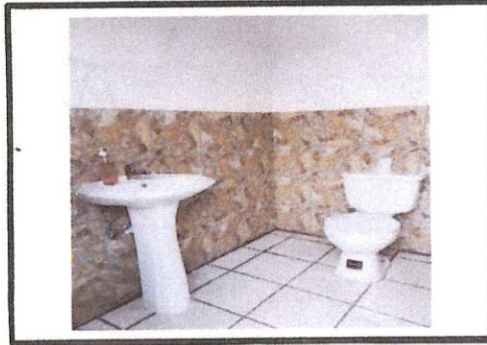
Foto 3: BAÑO TERMINADO, CON SU PISO CERÁMICO NUEVO Y EL INODORO NUEVO A NIVEL DE LOS NIÑOS PEQUEÑOS DE CUATRO AÑOS, DEL MÓDULO "C".

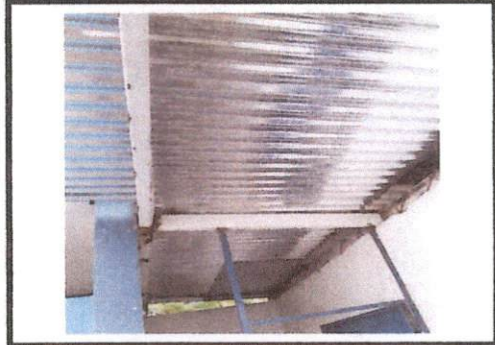
Foto 4: CAMBIO DE LÁMINAS NUEVAS A LA BODEGA.

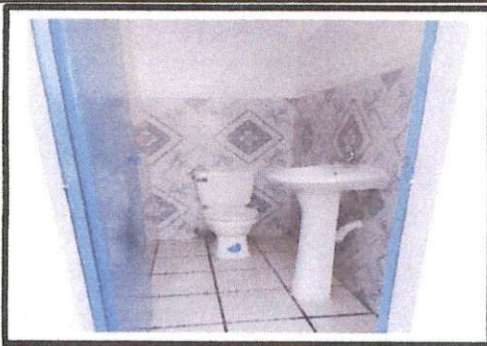
Foto 5: A LOS OTROS DOS BAÑOS DEL MÓDULO "C", SE LES CAMBIO EL PISO POR PISO CERÁMICO Y LAVAMANOS NUEVOS. ASÍ MISMO SE PINTARON TODAS LAS PUERTAS DE LOS BAÑOS.
