REGISTRO FOTOGRÁFICO

DEPARTAMENTO:	GUATEMALA	MUNICIPIO:	MIXCO
NOMBRE DEL ESTABLECIMIENTO:	EODP ANEXA A EORM NO. 12 SERAPIO CRUZ	DIRECCIÓN DEL ESTABLECIMIENTO:	1RA. CALLE 0-144 LOMAS DE PORTUGAL
CÓDIGO DEL ESTABLECIMIENTO:	01-08-0190-42	FECHA DE LA INSPECCIÓN:	14/03/2024

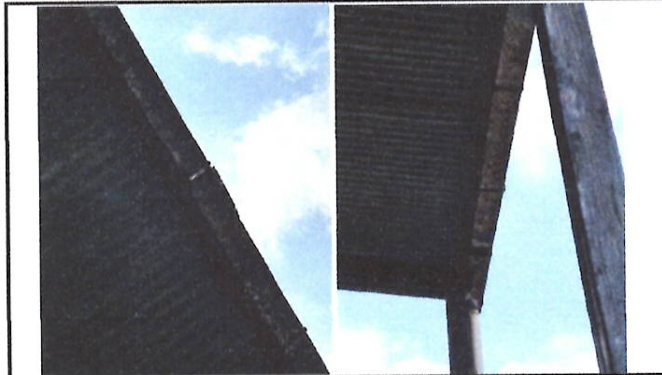
Foto 1: El canal pluvial se encuentra picado debido a la oxidación, las columnas de estructura metálica presentan problemas de corrosión

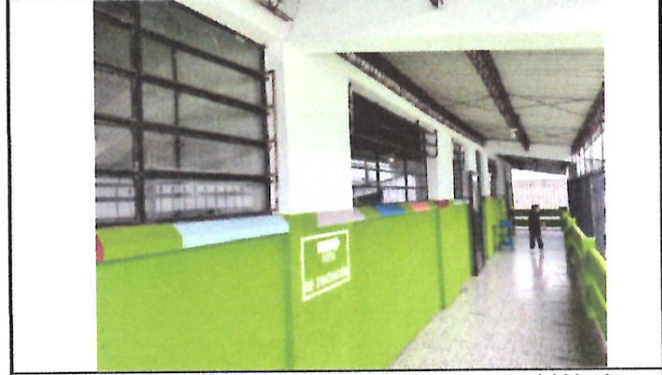
Foto 2: Las ventanas han perdido la capacidad de apertura, debido al óxido por lo que resulta complicado ventilar los salones.

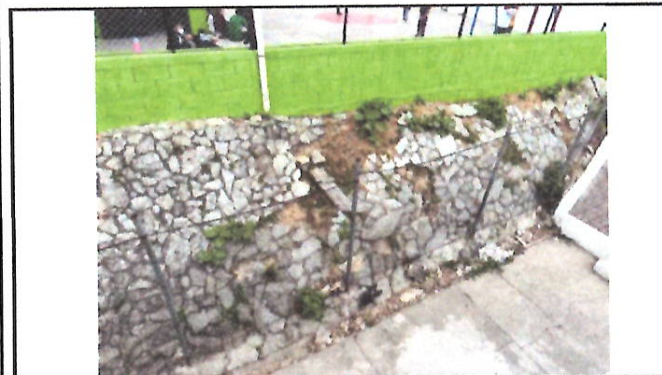
Foto 3: La piedra que recubre el Talud natural del terreno presenta desprendimiento.

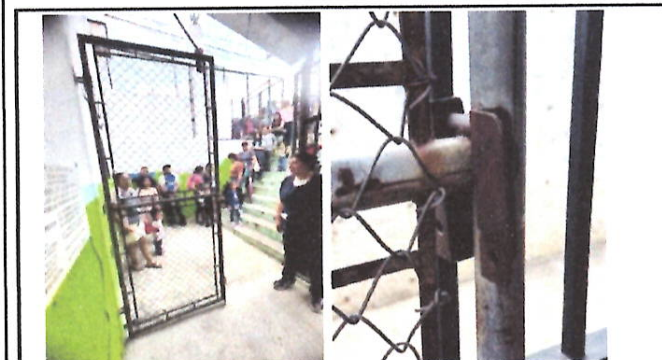
Foto 5: La puerta secundaria no cuenta con chapa y su estructura se encuentra dañada por la corrosión

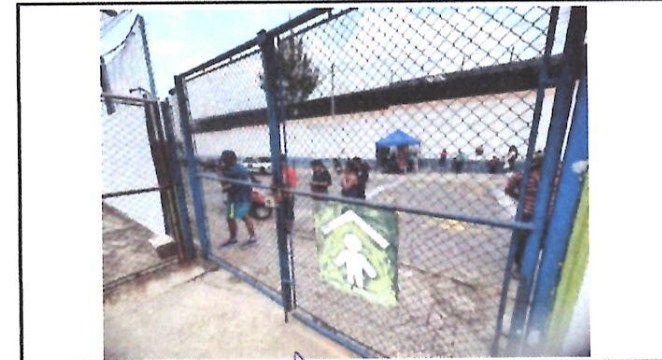
Foto 6: La puerta principal de acceso está dañada debido a la antigüedad.
