<b>REGISTRO FOTOGRÁFICO</b>			
DEPARTAMENTO:	GUATEMALA	MUNICIPIO:	MIXCO
NOMBRE DEL ESTABLECIMIENTO:	EODP ANEXA A EORM LA POLVILLERA	DIRECCIÓN DEL ESTABLECIMIENTO:	JARDINES DE SEVILLA ZONA 8
CÓDIGO DEL ESTABLECIMIENTO:	01-08-0192-42	FECHA DE LA INSPECCIÓN:	20/03/2024

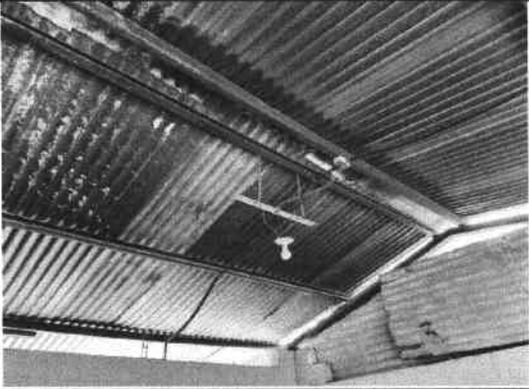
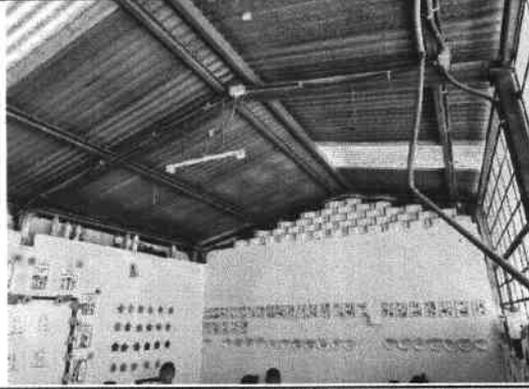
<p><b>Foto 1:</b> . Condiciones actuales del techo, algunas láminas en malas condiciones y costaneras que presentan oxidación.</p>

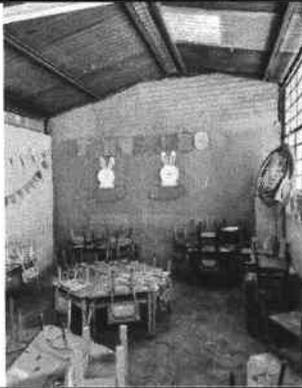
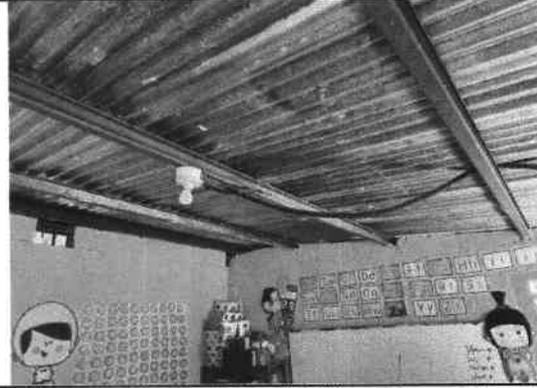
<p><b>Foto 3:</b> No se cuenta con piso en los salones de clases y en este caso el mojinete se ha completado con el uso de lámina acanalada.</p>

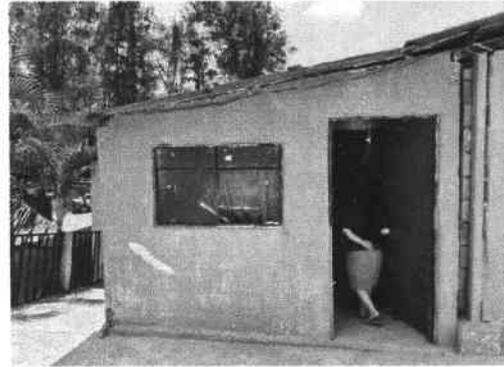
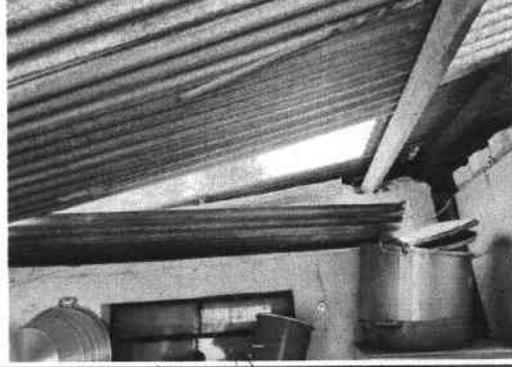
<p><b>Foto 5:</b> Actualmente la cocina se encuentra fuera de servicio debido a las malas condiciones en que se encuentra.</p>

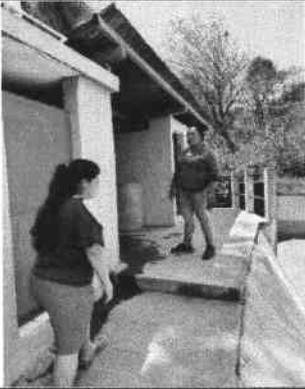
<p>Foto 7: El módulo de baños presenta problemas en techo, artefactos y puertas metálicas.</p>

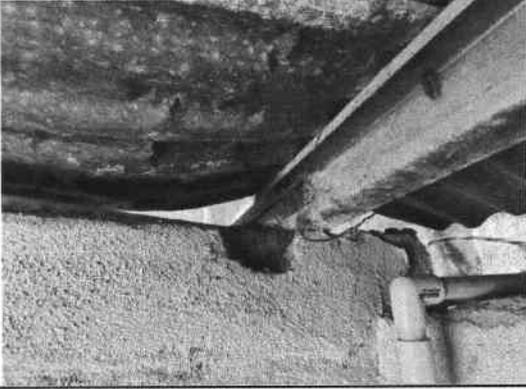
<p>Foto 8: Techo de batería de baños.</p>

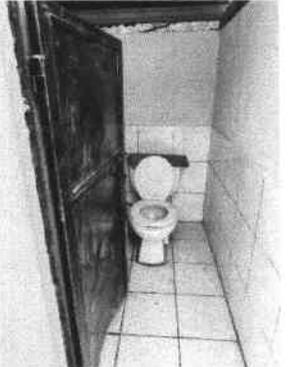
<p>Foto 9: Inodoros en malas condiciones, puertas metálicas en malas condiciones.</p>

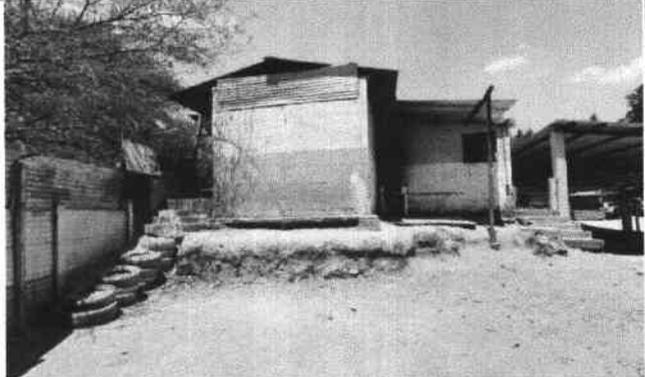
<p>Foto 10: Se puede apreciar que las gradas se han fabricado de manera provisional con neumáticos, representando un alto riesgo para los niños.</p>
