SITUACIÓN DEFICIENCIAS DETERMINADAS PREVIO DURANTE POSTERIOR

DEPARTAMENTO:	GUATEMALA	MUNICIPIO:	MIXCO
NOMBRE DEL ESTABLECIMIENTO:	INEB j v aldea Campanero	DIRECCIÓN DEL ESTABLECIMIENTO:	5a. Av. 6ta calle, zona 8, aldea campanero
CÓDIGO DEL ESTABLECIMIENTO:	01-08-0262-45	FECHA:	11/03/2024

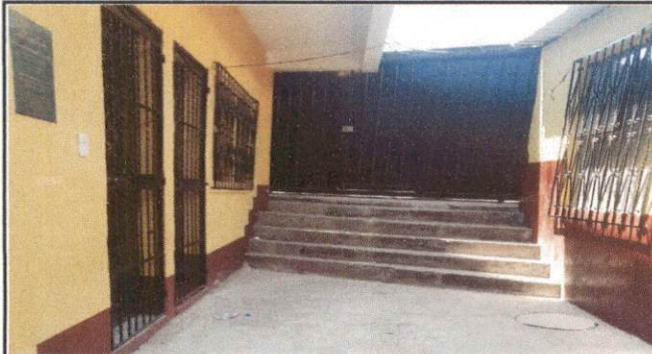
Foto1: Area de ingreso donde se colocara una rampa para sustituir las gradas y facilitar el ingreso de los alumnos.

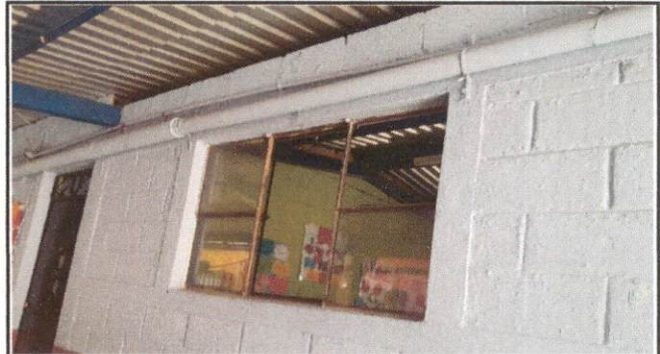
Foto 2: Ventana del salon la cual se encuentra en mal estado por lo que sera cambiada por una Ventana totalmente nueva de PVC.

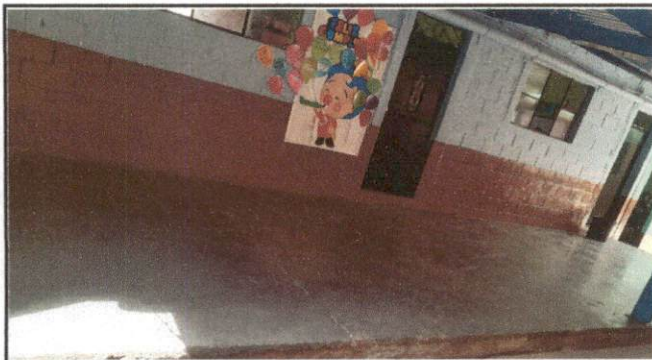
Foto 3: Patio externo de aulas que sera cambiado por piso ceramino.

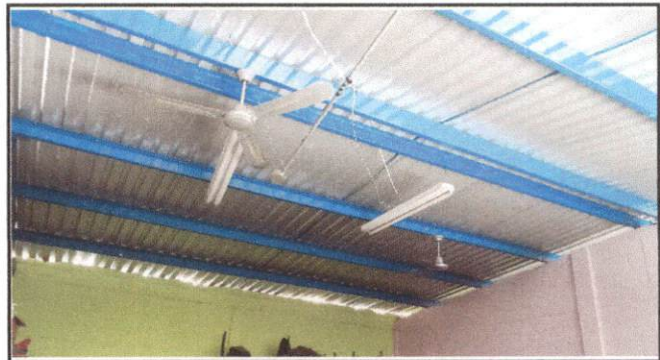
Foto 4: Techo de salon al cual se le colocara techo falso para mejorar el ambiente dentro del salon y reducir el calor ocasionado por el techo de lamina.

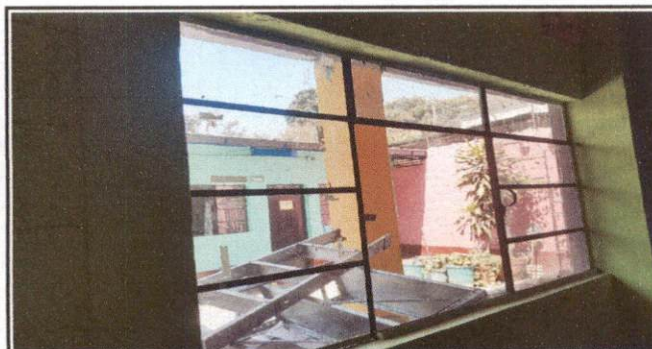
Foto 5: Ventana del salon la cual se encuentra en mal estado por lo que sera cambiada por una Ventana totalmente nueva de PVC.

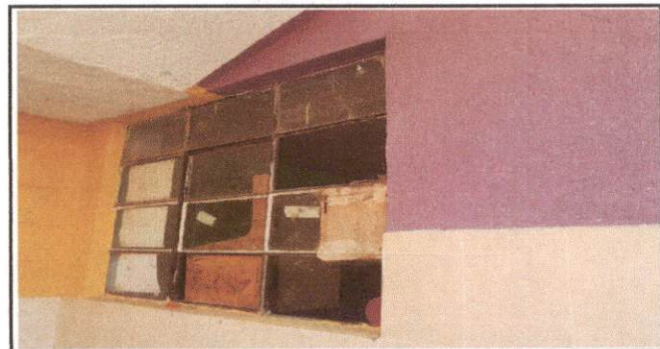
Foto 6: Ventana del salon la cual se encuentra en mal estado por lo que sera cambiada por una Ventana totalmente nueva de PVC.
