REGISTRO FOTOGRAFICO			
DEPARTAMENTO:	GUATEMALA	MUNICIPIO:	MIXCO
NOMBRE DEL ESTABLECIMIENTO:	EODP ANEXA A EORM BERTHA HERRERA DE RUANO	DIRECCIÓN DEL ESTABLECIMIENTO:	16 AVENIDA A 15-20 ZONA 7 COLONIA SAN IGNACIO
CÓDIGO DEL ESTABLECIMIENTO:	01-08-0288-42	FECHA DE LA INSPECCIÓN:	11/03/2024

**REGISTRO FOTOGRAFICO**

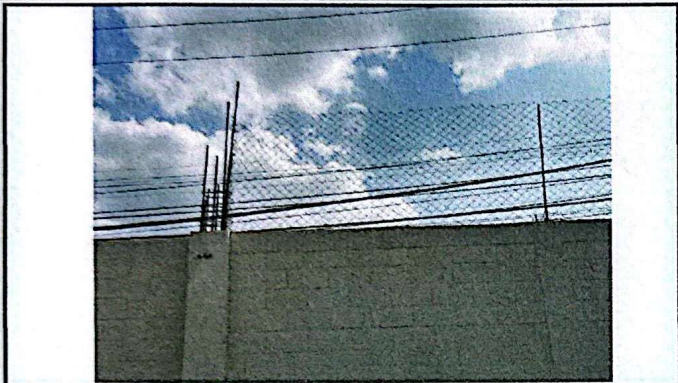
Foto 7: Se han tenido problemas de robos en la escuela, por lo que se solicita la colocación de malla en la parte del muro de la cancha, como mínimo que cuente con 1 metro de altura.

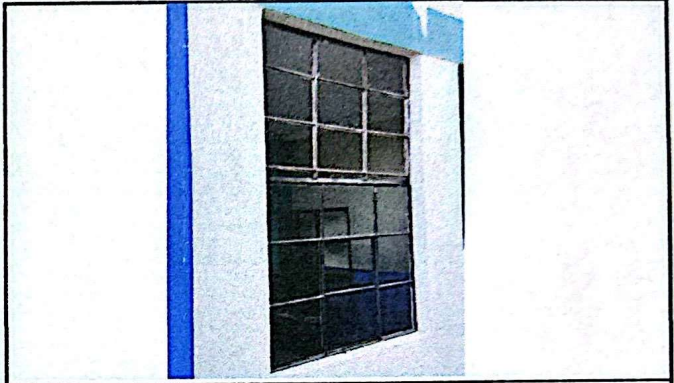
Foto 8: La ventana de la cocina no cuenta con vidrios y se ha conformado con 2 marcos metálicos antiguos en malas condiciones.

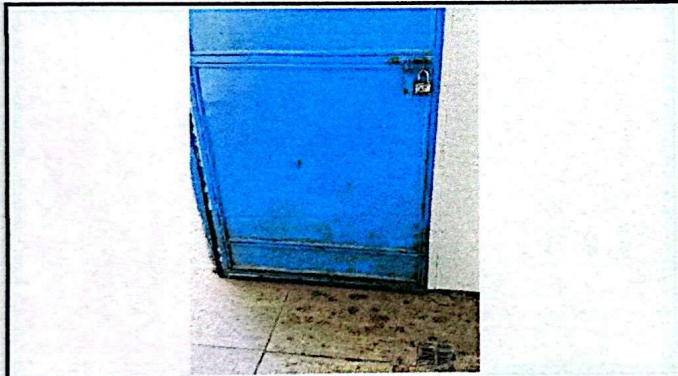
Foto 9: Las puertas principales en los baños presentan oxidación.

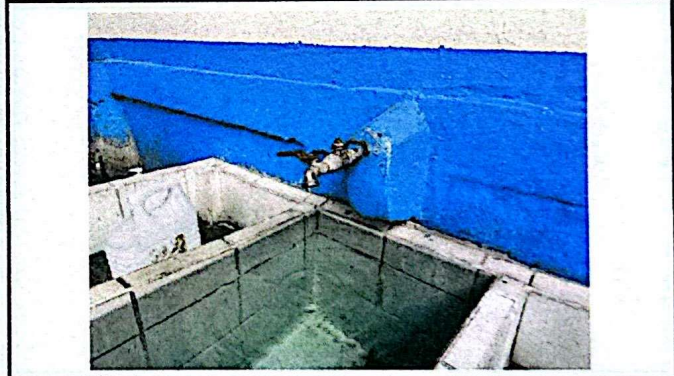
Foto 10: Los chorros pertenecientes a las pilas se encuentran en malas condiciones.
