PROGRAMA DE MANTENIMIENTO DE EDIFICIOS ESCOLARES PÚBLICOS
CON FINANCIAMIENTO EXTERNO

PRA-FOR-90
Versión 4

REGISTRO FOTOGRÁFICO DE AVANCE			
DEPARTAMENTO	GUATEMALA	MUNICIPIO	MIXCO
NOMBRE DEL ESTABLECIMIENTO	EODP ANEXA A EORM BERTHA HERRERA DE RUANO	DIRECCIÓN DEL ESTABLECIMIENTO	16 AVENIDA A 15-20 ZONA 7 COLONIA SAN IGNACIO
CÓDIGO DEL ESTABLECIMIENTO	01-08-0288-42	FECHA DE LA INSPECCIÓN	9/08/2024

REGISTRO FOTOGRÁFICO DE AVANCE

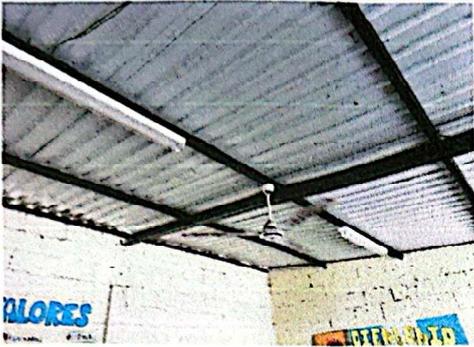
<p>Foto 1: Mantenimiento a estructura de techo.</p>

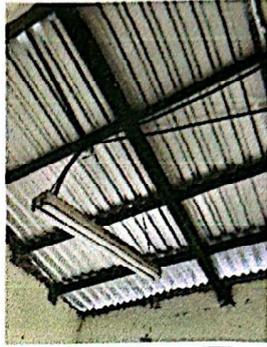
<p>Foto 2: Suministro e instalación de techo de lámina.</p>

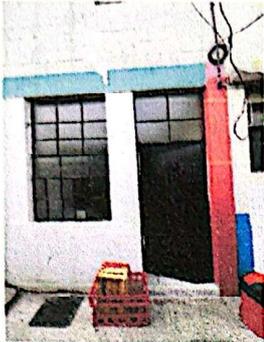
Foto 7: Mantenimiento a puerta y ventana + instalación de vidrios

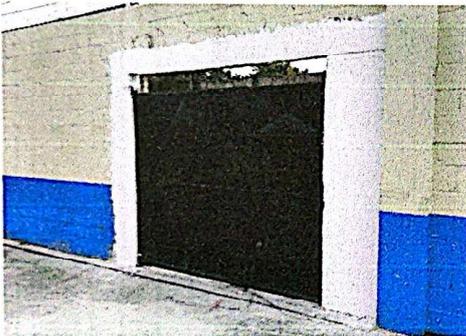
Foto 9: Apertura de vano para salida de emergencia + instalación de portón metálico.
