REGISTRO FOTOGRAFICO

DEPARTAMENTO:	GUATEMALA	MUNICIPIO:	MIXCO
NOMBRE DEL ESTABLECIMIENTO:	EODP ANEXA A EOUM NO. 34 "20 DE OCTUBRE"	DIRECCIÓN DEL ESTABLECIMIENTO:	1A. CALLE 0-144 ZONA 1 MIXCO, LOMAS DE PORTUGAL
CÓDIGO DEL ESTABLECIMIENTO:	01-08-0290-42	FECHA DE LA INSPECCIÓN:	14/03/2024

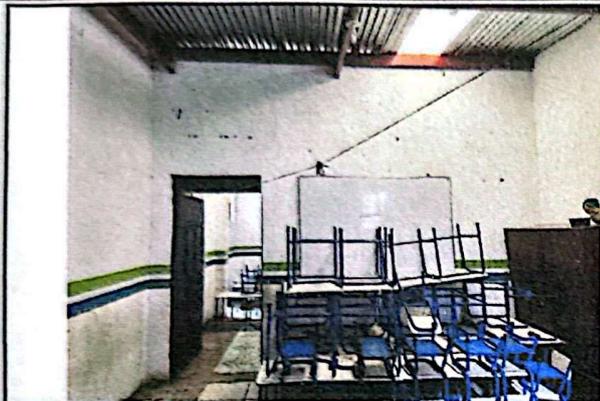
Foto 1: . Se muestra el muro que se deberá demoler para ampliar el espacio del salón para los niños.

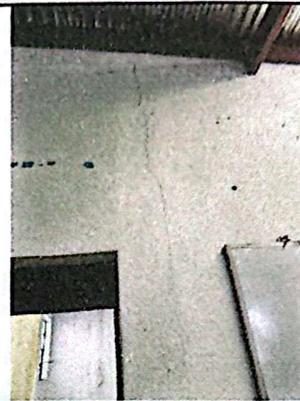
Foto 2: Actualmente el muro presenta fisuras

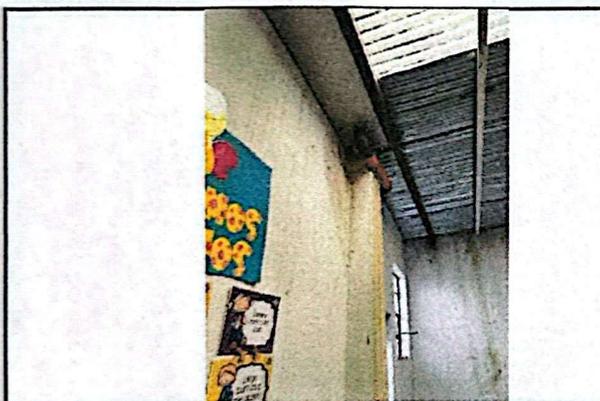
Foto 3: Debido a las malas prácticas al momento de la instalación del techo el canal y las bajadas pluviales se tienen problemas de filtración.

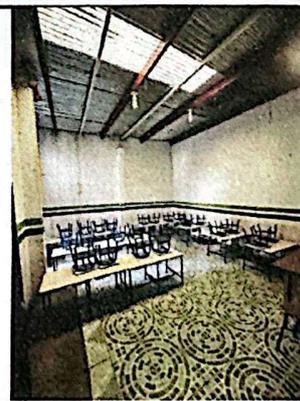
Foto 4: Se deberá realizar la demolición y sustitución del piso tomando en cuenta que este no se encuentra colocado en el total del área y no es apto para el uso que le corresponde al espacio.

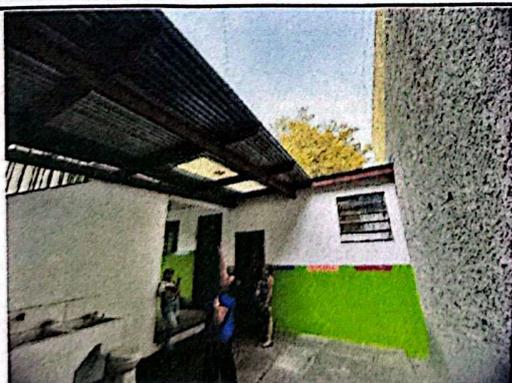
Foto 5: Se deberá realizar el techado del patio de juegos ya que en época de lluvia esto afecta el funcionamiento del espacio.

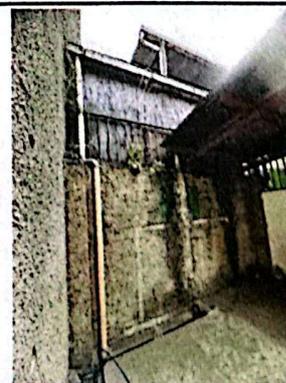
Foto 6: Se tienen problemas de humedad debido a la falta de techo y canal pluvial

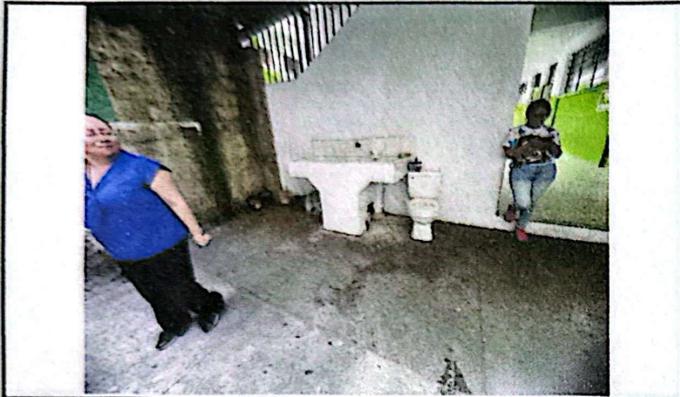
Foto 7: Se cuenta únicamente con una pila grande que dificulta el uso por parte de los niños pequeños.

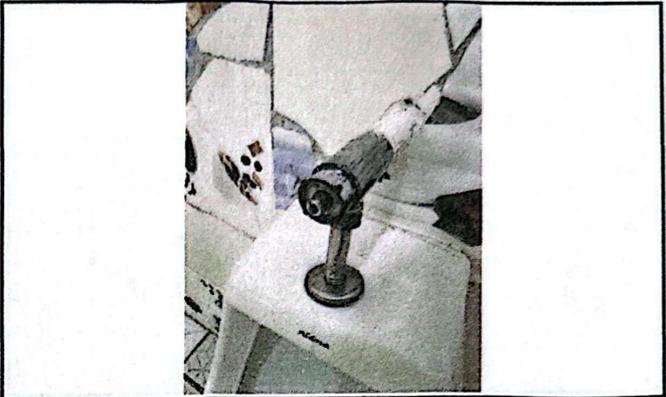
Foto 8: Los mingitorios no cuentan con llaves de tipo push en funcionamiento.

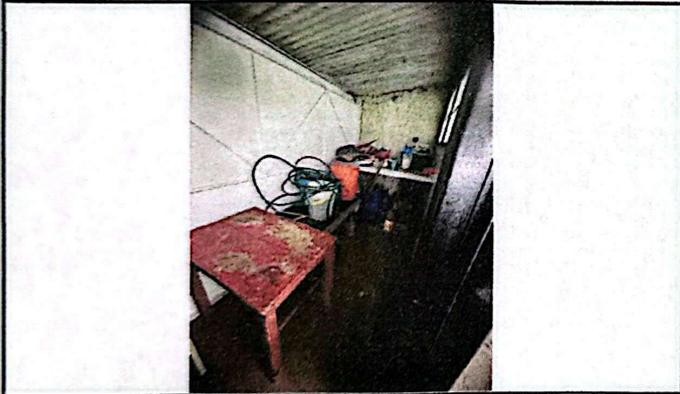
Foto 9: Se muestra el espacio destinado para la cocina, por lo que se deberá realizar la ampliación de la misma para garantizar un espacio digno para la preparación de los alimentos.

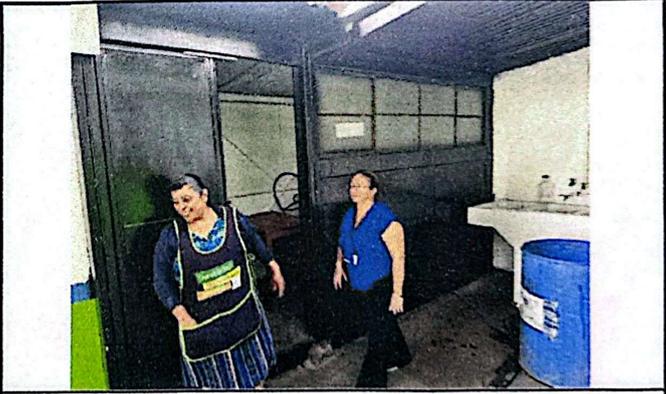
Foto 10: Debido a las dificultades con el sistema de agua potable, se emplea el uso de toneles para el almacenamiento de agua.
