REGISTRO FOTOGRÁFICO DE AVANCE			
DEPARTAMENTO:	GUATEMALA	MUNICIPIO:	MIXCO
NOMBRE DEL ESTABLECIMIENTO:	EODP ANEXA A EOU M NO. 34 "20 DE OCTUBRE"	DIRECCIÓN DEL ESTABLECIMIENTO:	1A. CALLE 0-144 ZONA 1 MIXCO, LOMAS DE PORTUGAL
CODIGO DEL ESTABLECIMIENTO:	01-08-0290-42	FECHA DE LA INSPECCIÓN:	11/07/2024

REGISTRO FOTOGRÁFICO DE AVANCE

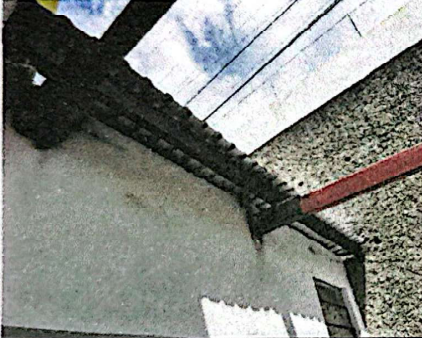
<p>Foto 2: Demolición de piso existente + mantenimiento de techo.</p>

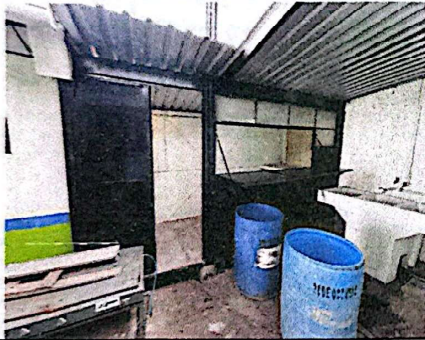
Foto 8: Suministro e instalación de techo en patio.
