REGISTRO FOTOGRÁFICO DE AVANCE			
DEPARTAMENTO:	GUATEMALA	MUNICIPIO:	MIXCO
NOMBRE DEL ESTABLECIMIENTO:	EODP ANEXA A EODM NO. 34 "20 DE OCTUBRE"	DIRECCIÓN DEL ESTABLECIMIENTO:	1A. CALLE 0-144 ZONA 1 MIXCO, LOMAS DE PORTUGAL
CÓDIGO DEL ESTABLECIMIENTO:	01-08-0290-42	FECHA DE LA INSPECCIÓN:	2/08/2024

PROGRAMA DE MANTENIMIENTO DE EDIFICIOS ESCOLARES PÚBLICOS
CON FINANCIAMIENTO EXTERNO

REGISTRO FOTOGRÁFICO DE AVANCE

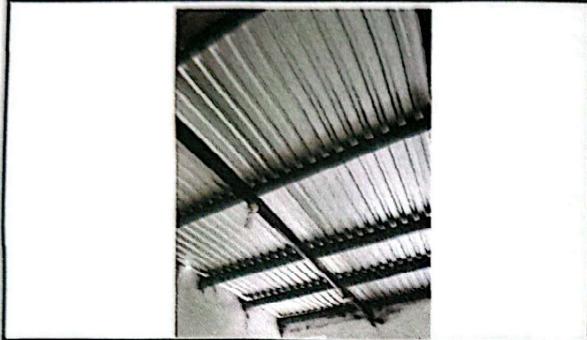
Foto 1: Mantenimiento a estructura de techo incluye lijado y pintura + colocación de lámina.

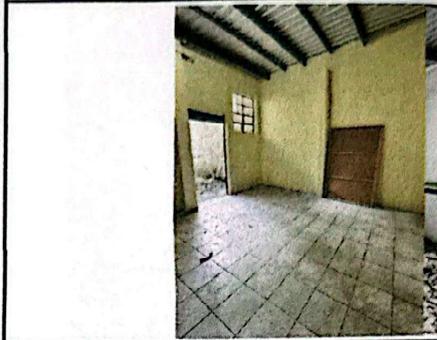
Foto 2: Aplicación de pintura interna en salón ampliado.

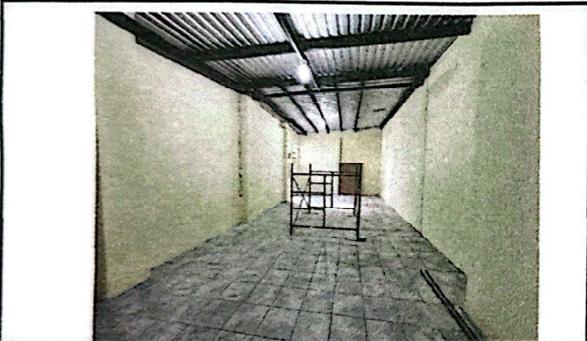
Foto 3: Suministro e instalación de piso + pintura + techo + iluminación.

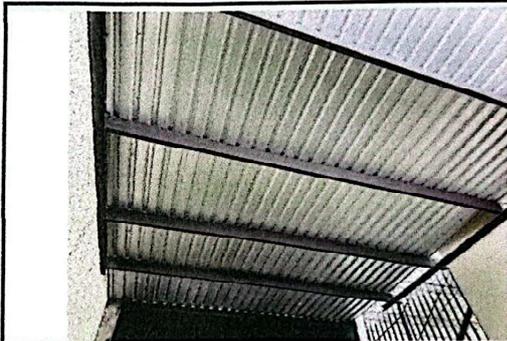
Foto 4: Techo en area de patio de juegos para niños, incluye suministro e instalación de estructura y lámina.

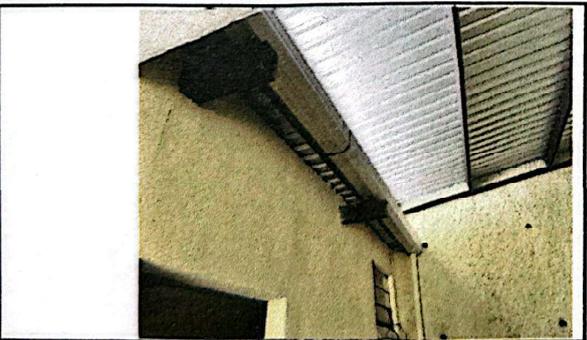
Foto 5: Suministro e instalación de canal pluvial.

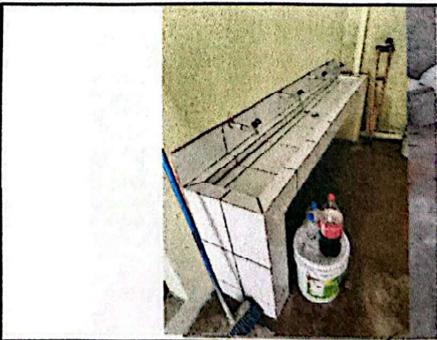
Foto 6: Pileta de concreto lista para azulejo.

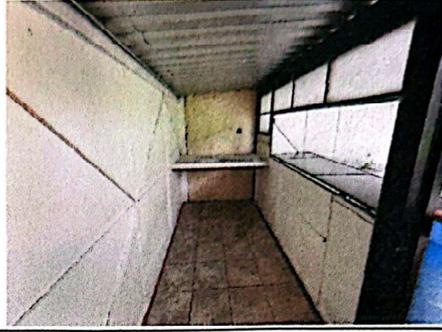
Foto 8: Mejoras en cocina, puesta de piso + pintura + cambio de techo.

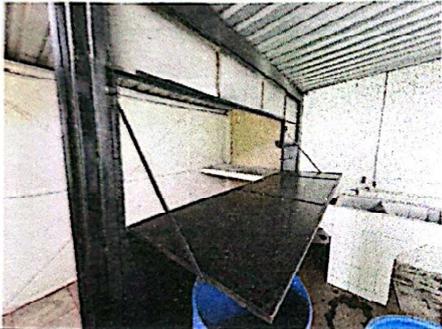
Foto 9: Modificación en ventana de cocina, dejándola tipo caseta.

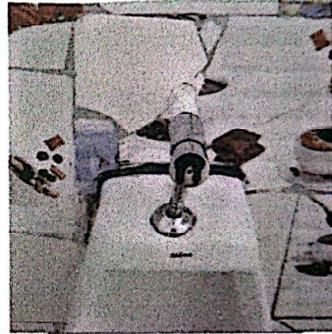
Foto 10: Suministro e instalación de llave tipo push en mijitorios.
